## LAUDO CAUTELAR VEICULAR - PEQUENO PORTE

| Marca/Modelo: | HYUNDAI/CRETA1TA LIMITED | | |

## Conclusão do Laudo: VEÍCULO APROVADO COM OBSERVAÇÕES

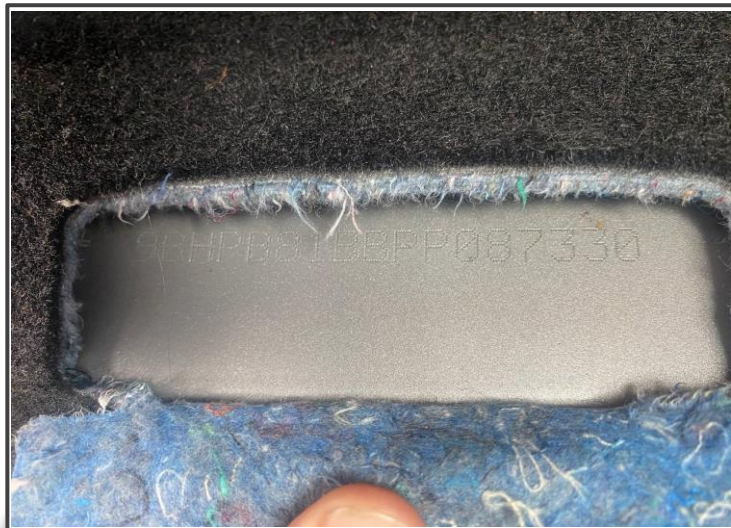
Macro Foto Nº Chassi: **9BHPB81BBPP087330**

- ✓ NÃO Apresentava Indícios Evidentes de Adulteração (Chassi ORIGINAL).
- ✓ Efetuada a Pesquisa da Ficha de Montagem do Veículo; Constata-se que o Chassi era Original de Fábrica.

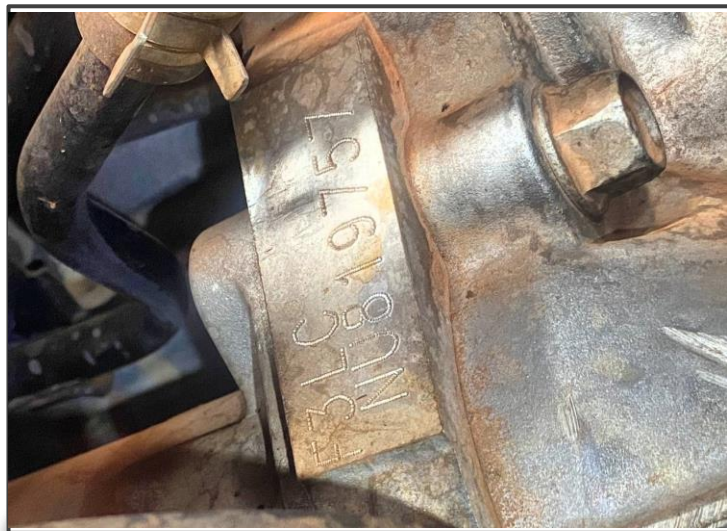
Foto do Número do Motor: **F3LCNU819757**

- ✓ NÃO Apresentava Indícios Evidentes de Adulteração.
- ✓ Motor em Conformidade com a BIN (Base de Identificação Nacional).

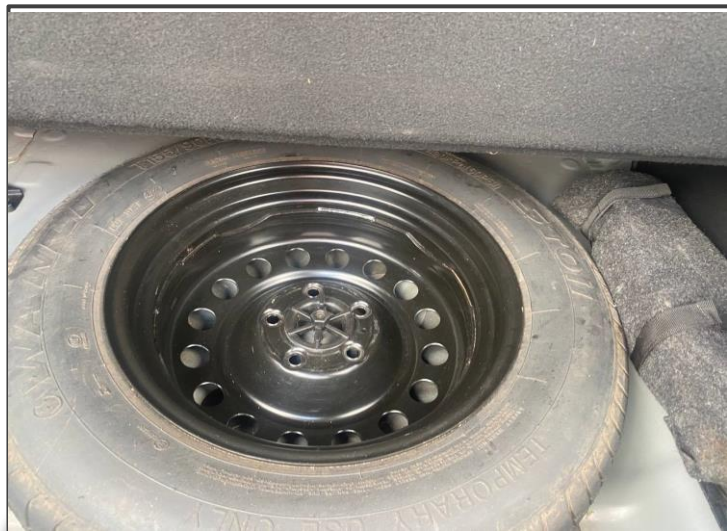
Itens Obrigatórios: Equipamentos Obrigatórios OK

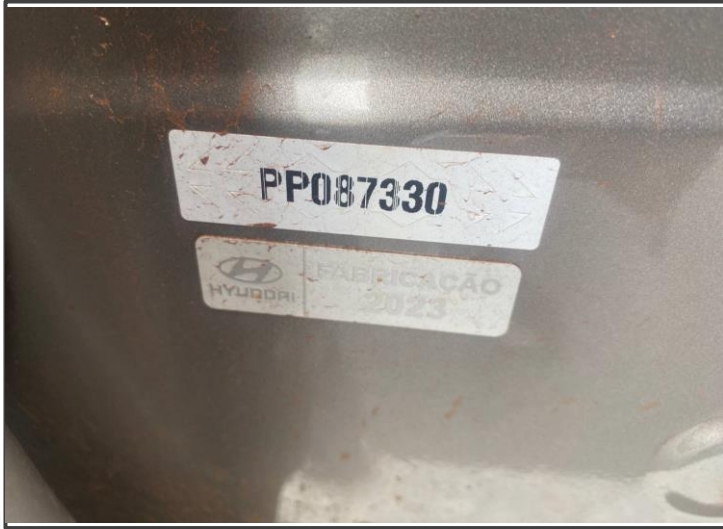
➡ Etiqueta Obrigatória da Coluna da Porta

Coluna da Porta: ✓ Etiqueta Original. Compartimento do Motor: ✓ Etiqueta Original.

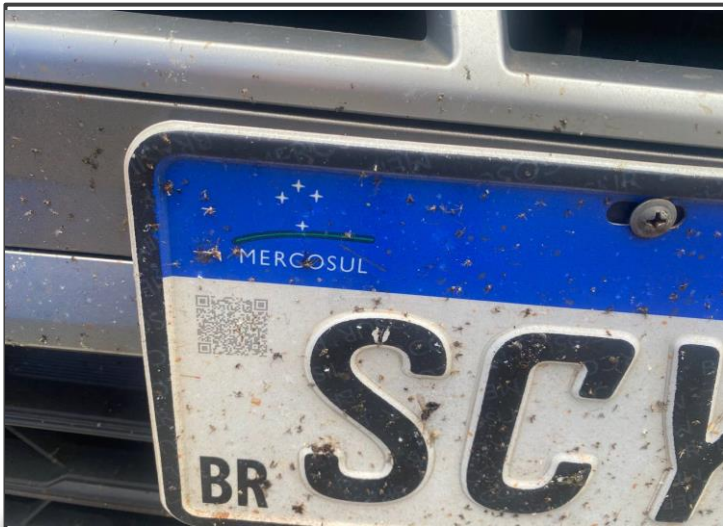
➡ Macro Foto do QR Code/Lacre da Placa

CRCODE: Não Violado Placa: Mercosul
