## LAUDO CAUTELAR VEICULAR - PEQUENO PORTE

| Placa: | RVN9J27 | Estado: | MG |
| Marca/Modelo: | VW/NIVUS HL TSI | | |

## Conclusão do Laudo: ! VEÍCULO APROVADO COM OBSERVAÇÕES

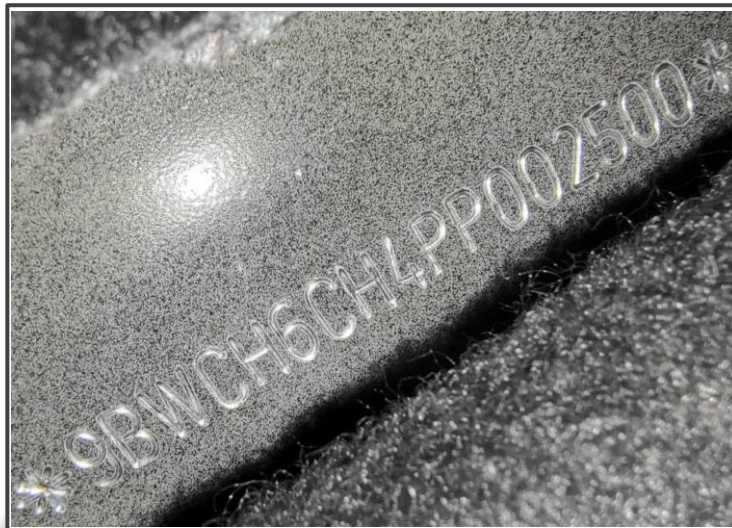
Macro Foto Nº Chassi: **9BWCH6CH4PP002500**

- ✓ NÃO Apresentava Indícios Evidentes de Adulteração (Chassi ORIGINAL).
- ✓ Efetuada a Pesquisa da Ficha de Montagem do Veículo; Constatou-se que o Chassi era Original de Fábrica.

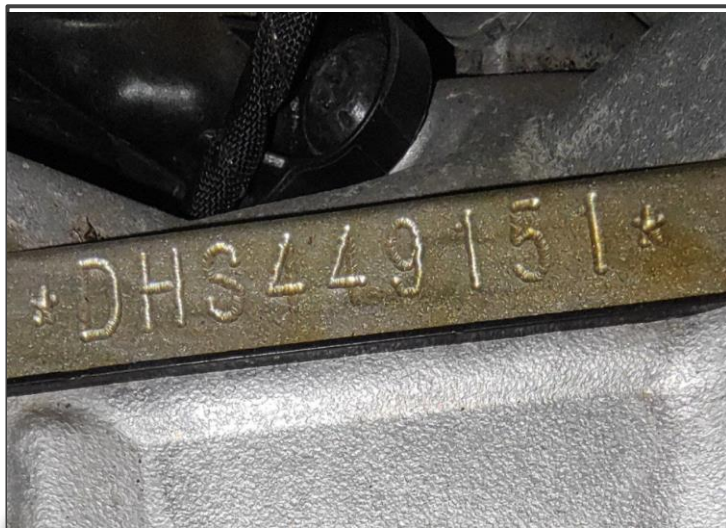
Foto do Número do Motor: **DHS449151**

- ✓ NÃO Apresentava Indícios Evidentes de Adulteração.
- ✓ Motor em Conformidade com a BIN (Base de Identificação Nacional).

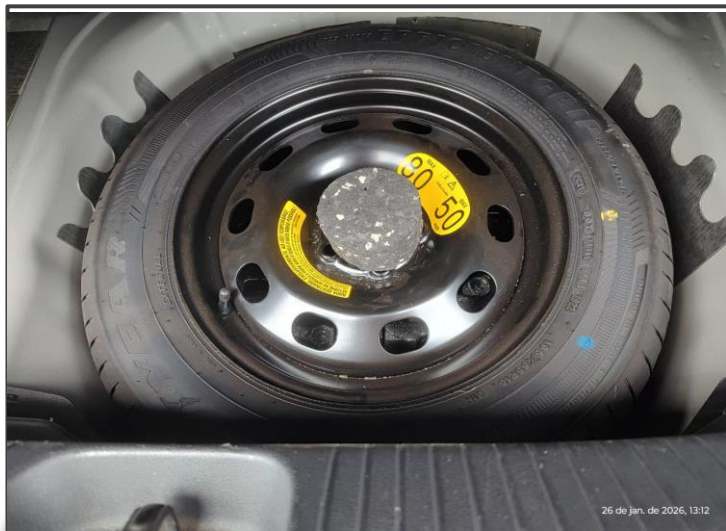
Itens Obrigatórios: Equipamentos Obrigatórios OK

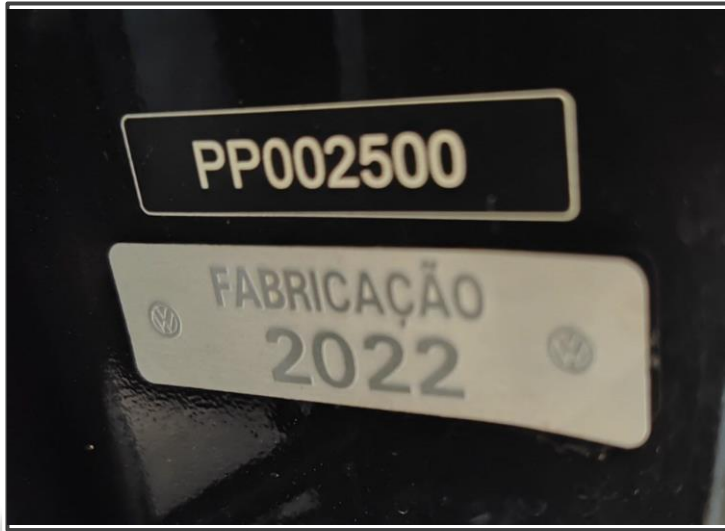
➡ Etiqueta Obrigatória da Coluna da Porta

Coluna da Porta: ✓ Etiqueta Original. Compartimento do Motor: ✓ Etiqueta Original.

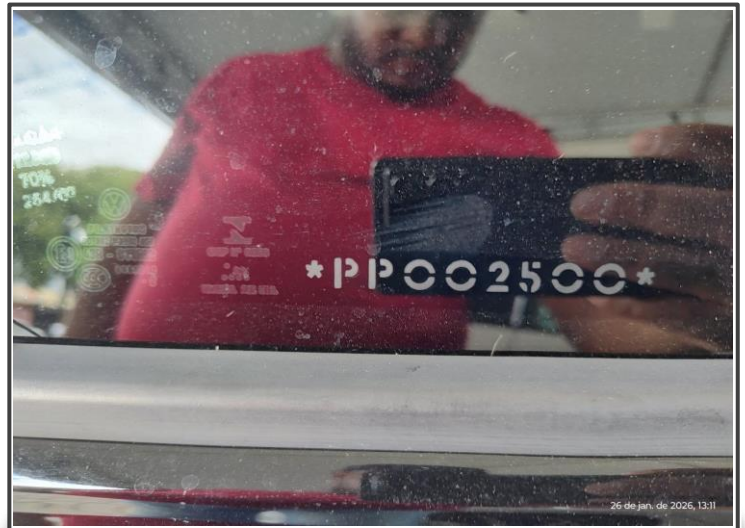
➡ Foto da Gravação do Vidro Para-Brisas

Dianteiro (Para-Brisas) ✓ Vidro Original.  
Porta Diant. Esquerda: ✓ Vidro Original.  
Porta Tras. Esquerda: ✓ Vidro Original.  
Lateral Tras. Esquerda: ✓ Vidro Original.  
Vidro Traseiro: ✓ Vidro Original.
