## LAUDO CAUTELAR VEICULAR - PEQUENO PORTE

| Placa: | QOC0139 | Estado: | MG |
| Marca/Modelo: | FIAT/TORO VOLCANO AT D4 | | |

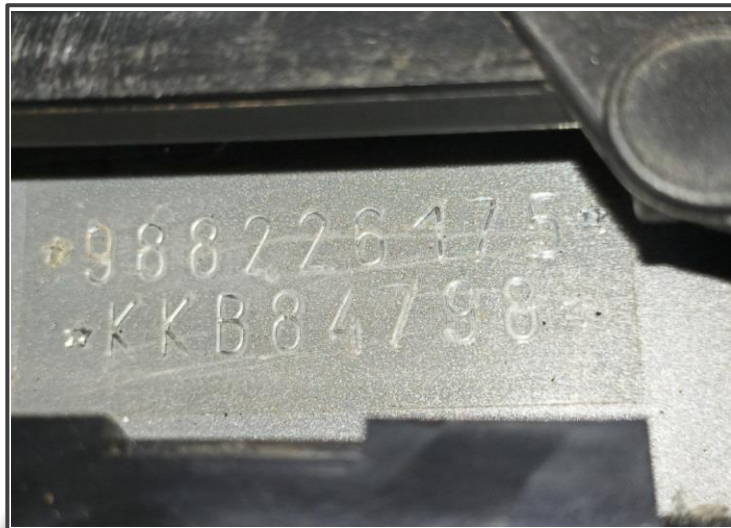
Macro Foto Nº Chassi: **988226175KKB84798**

- ✓ NÃO Apresentava Indícios Evidentes de Adulteração (Chassi ORIGINAL).
- ✓ Efetuada a Pesquisa da Ficha de Montagem do Veículo; Consta-se que o Chassi era Original de Fábrica.

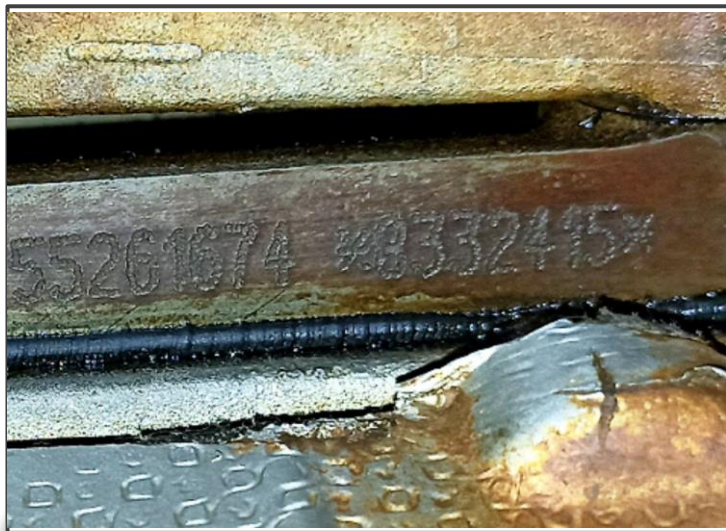
Foto do Número do Motor: **55261674 48332415**

- ✓ NÃO Apresentava Indícios Evidentes de Adulteração.
- ✓ Motor em Conformidade com a BIN (Base de Identificação Nacional).

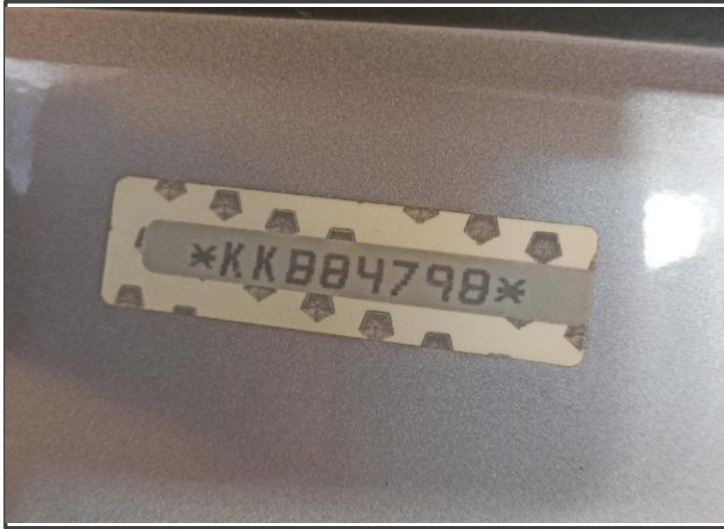
→ Etiqueta Obrigatória da Coluna da Porta

Coluna da Porta: ✓ Etiqueta Original. Compartimento do Motor: ✓ Etiqueta Original.

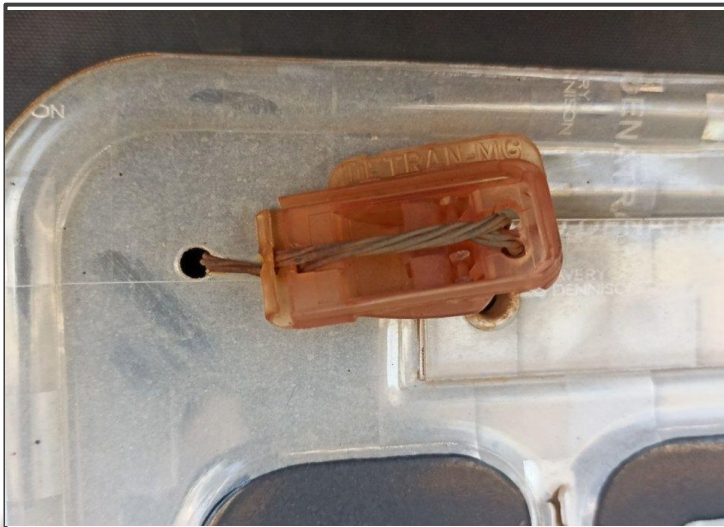
→ Macro Foto do QR Code/Lacre da Placa

| Lacre: Não Violado Placa: Refletiva |

Situação da Placa: TROCAR A PLACA

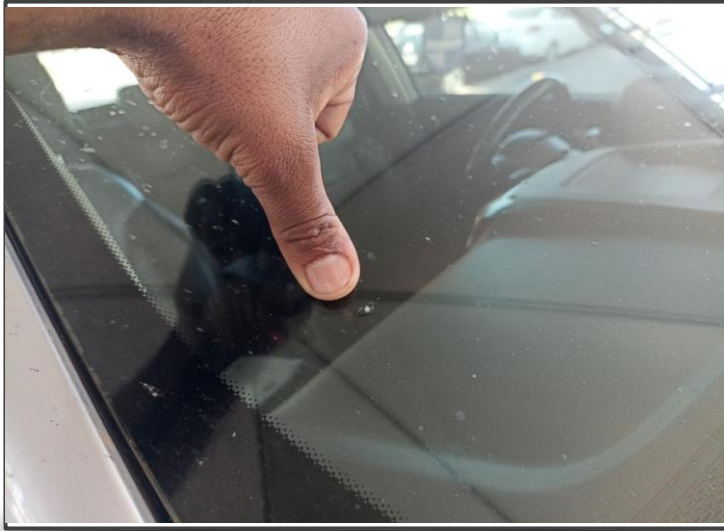
➡ Foto das Condições do vidro dianteiro (Para-brisa)

- Dianteiro (Para-Brisas) ⚠ Vidro Não Original (Grav. Paralela).
- Porta Diant. Esquerda: ✓ Vidro Original.
- Porta Tras. Esquerda: ✓ Vidro Original.
- Lateral Tras. Esquerda: ✓ Vidros Inexistentes.
- Vidro Traseiro: ✓ Vidro Original.
- Porta Diant. Direita: ✓ Vidro Original.
- Porta Tras. Direita: ✓ Vidro Original.
- Lateral Tras. Direita: ✓ Vidros Inexistentes.

Observações: VEÍCULO POSSUI RETOQUE DE PINTURA. PÁRA BRISA TRINCADO, RECOMENDAMOS A TROCA.
