## LAUDO CAUTELAR VEICULAR - PEQUENO PORTE

| Placa: | QXR6H12 | Estado: | MG |
| Marca/Modelo: | VW/UP CONNECT TSI MD | | |

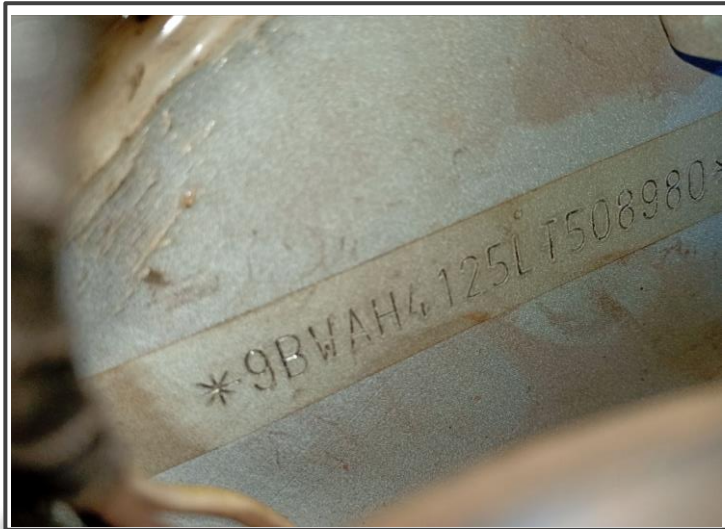
Macro Foto Nº Chassi: **9BWAH4125LT508980**

- ✓ NÃO Apresentava Indícios Evidentes de Adulteração (Chassi ORIGINAL).
- ✓ Efetuada a Pesquisa da Ficha de Montagem do Veículo; Constatou-se que o Chassi era Original de Fábrica.

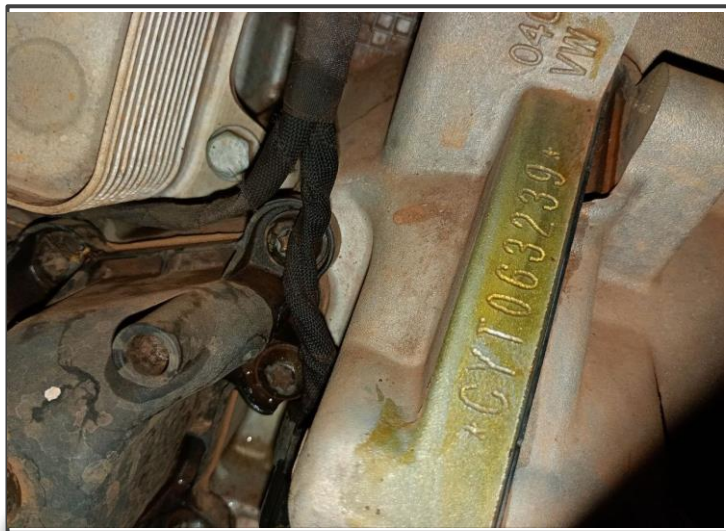
Foto do Número do Motor: **CYT063239**

- ✓ NÃO Apresentava Indícios Evidentes de Adulteração.
- ✓ Motor em Conformidade com a BIN (Base de Identificação Nacional).

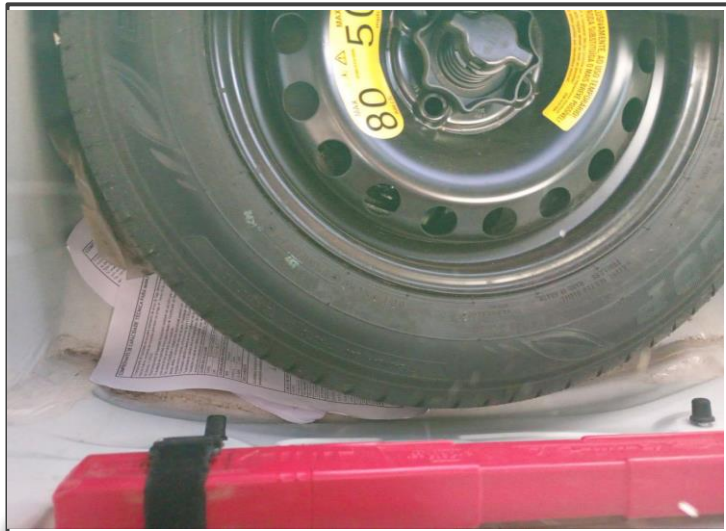
Itens Obrigatórios: Equipamentos Obrigatórios OK

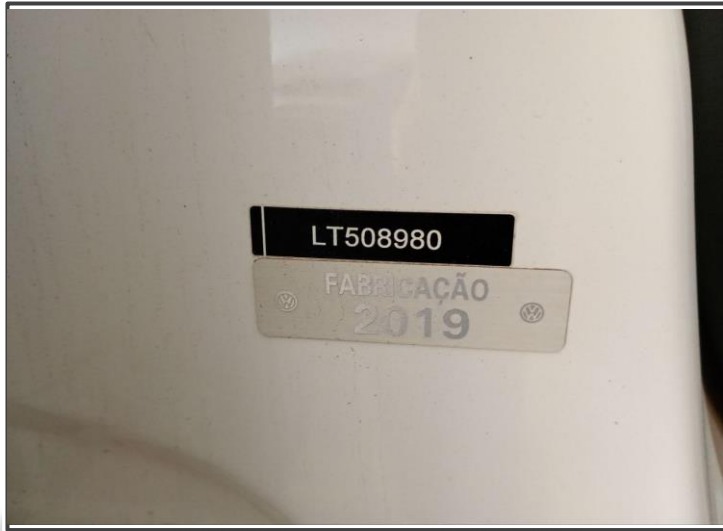
➡ Etiqueta Obrigatória da Coluna da Porta

Coluna da Porta: ✓ Etiqueta Original. Compartimento do Motor: ✓ Etiqueta Original.

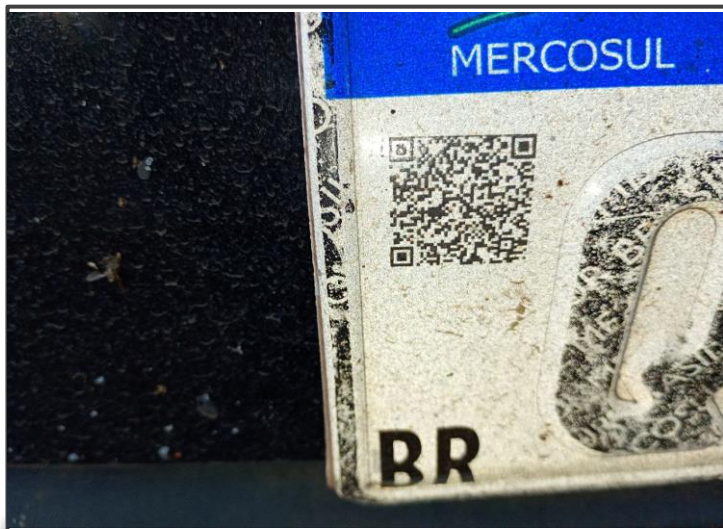
➡ Macro Foto do QR Code/Lacre da Placa

| CRCode: Não Violado | Placa: Mercosul |

Situação da Placa: A PLACA ESTÁ OK

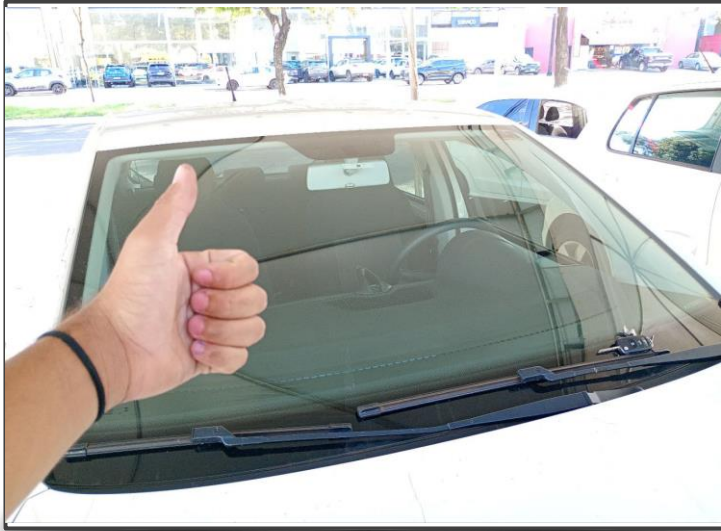
➡ Foto das Condições do vidro dianteiro (Para-brisa)

- Dianteiro (Para-Brisas) ⚠ Vidro Não Original (Grav. Paralela).
- Porta Diant. Esquerda: ✓ Vidro Original.
- Porta Tras. Esquerda: ✓ Vidro Original.
- Lateral Tras. Esquerda: ✓ Vidros Inexistentes.
- Vidro Traseiro: ✓ Vidro Original.
- Porta Diant. Direita: ✓ Vidro Original.
- Porta Tras. Direita: ✓ Vidro Original.
- Lateral Tras. Direita: ✓ Vidros Inexistentes.
