## LAUDO CAUTELAR VEICULAR - PEQUENO PORTE

| Placa: | OXJ8H77 | Estado: | MG |
| Marca/Modelo: | FORD/ECOSPORT TIT AT 2.0 | | |

## Conclusão do Laudo: VEÍCULO APROVADO COM OBSERVAÇÕES

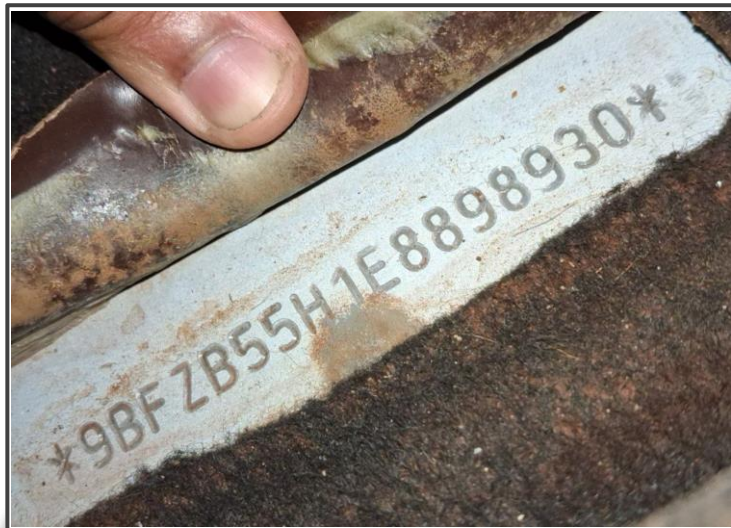
Macro Foto Nº Chassi: **9BFZB55H1E8898930**

- ✓ NÃO Apresentava Indícios Evidentes de Adulteração (Chassi ORIGINAL).
- ✓ Efetuada a Pesquisa da Ficha de Montagem do Veículo; Constata-se que o Chassi era Original de Fábrica.

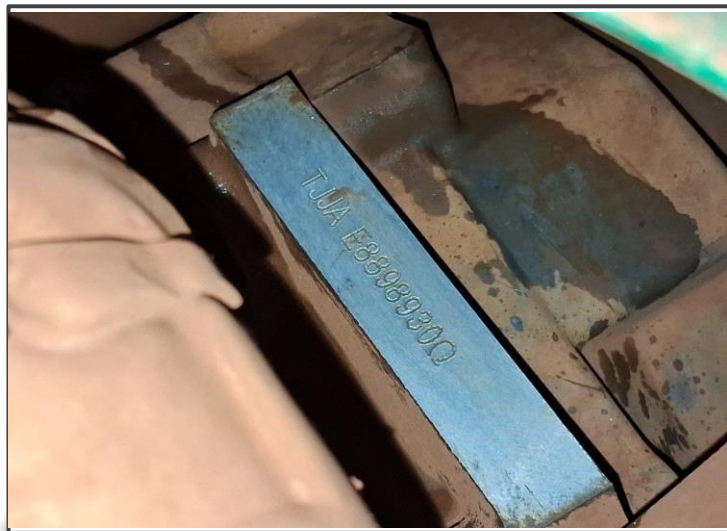
Foto do Número do Motor: **TJJA E8898930**

- ✓ NÃO Apresentava Indícios Evidentes de Adulteração.
- ✓ Motor em Conformidade com a BIN (Base de Identificação Nacional).

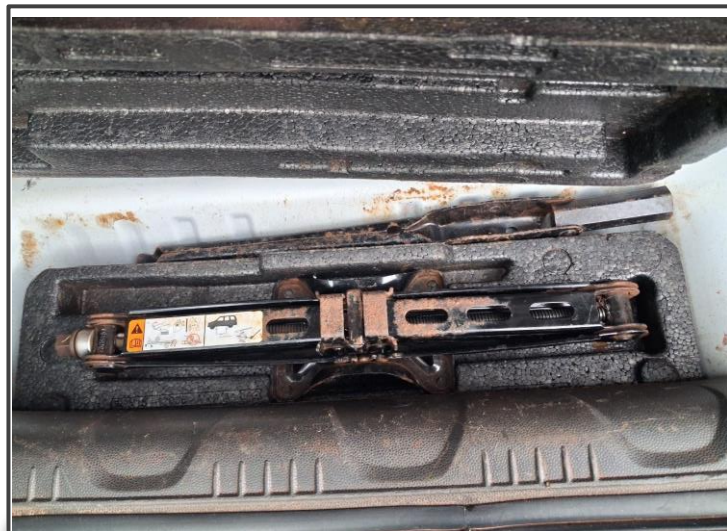
Itens Obrigatórios: Equipamentos Obrigatórios OK

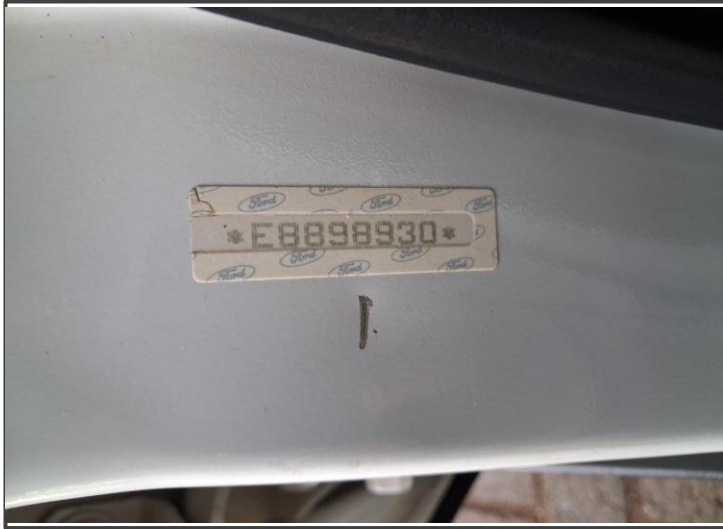
➡ Etiqueta Obrigatória da Coluna da Porta

Coluna da Porta: ✓ Etiqueta Original. Compartimento do Motor: ✓ Etiqueta Original.

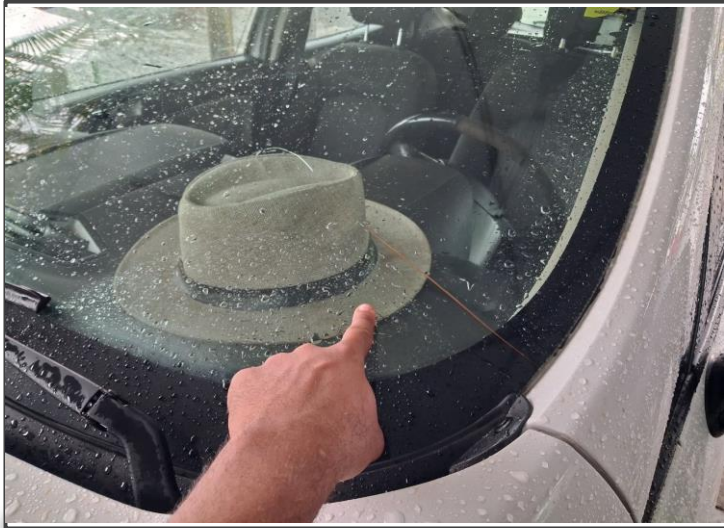
Observações: VEÍCULO MUITO SUJO E MOLHADO IMPOSSIBILITANDO A VISUALIZAÇÃO DE RETOQUES. PARA BRISA TRINCADO CONFORME FOTO EM ANEXO, SENDO NECESSÁRIO A TROCA DO MESMO.

➡ Foto das Condições do vidro dianteiro (Para-brisa)
