## LAUDO CAUTELAR VEICULAR - PEQUENO PORTE

| Placa: | NKP7459 | Estado: | MG |
| Marca/Modelo: | TOYOTA/COROLLA GLI18FLEX | | |

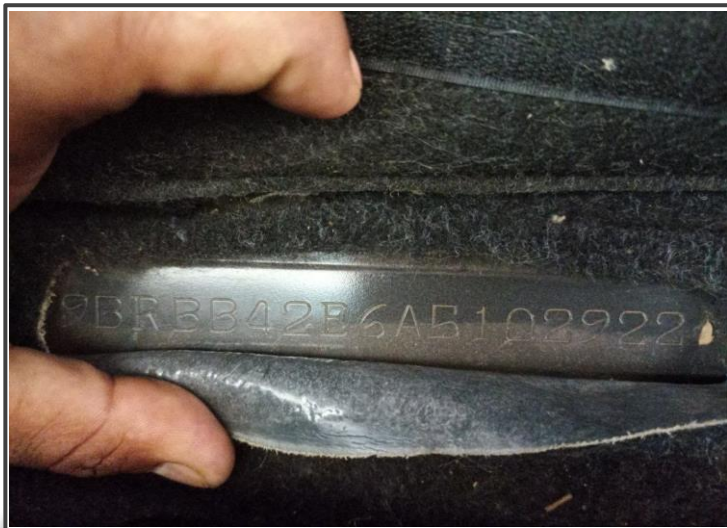
Macro Foto Nº Chassi: **9BRBB42E6A5102922**

- ✓ NÃO Apresentava Indícios Evidentes de Adulteração (Chassi ORIGINAL).
- ✓ Efetuada a Pesquisa da Ficha de Montagem do Veículo; Constata-se que o Chassi era Original de Fábrica.

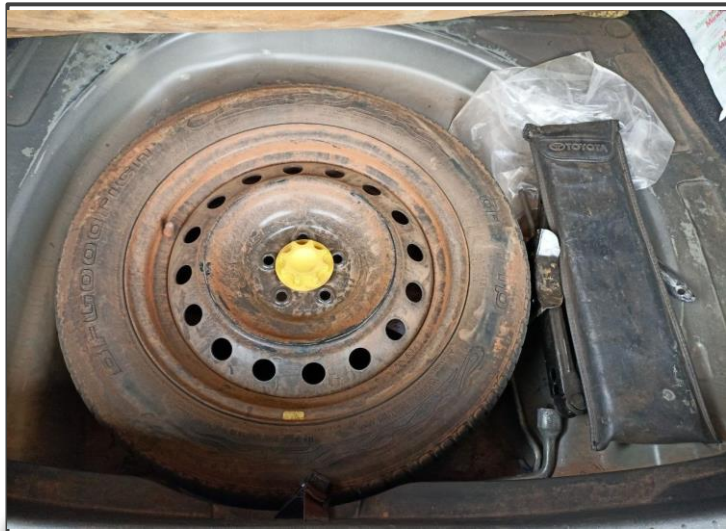
Itens Obrigatórios: Equipamentos Obrigatórios OK

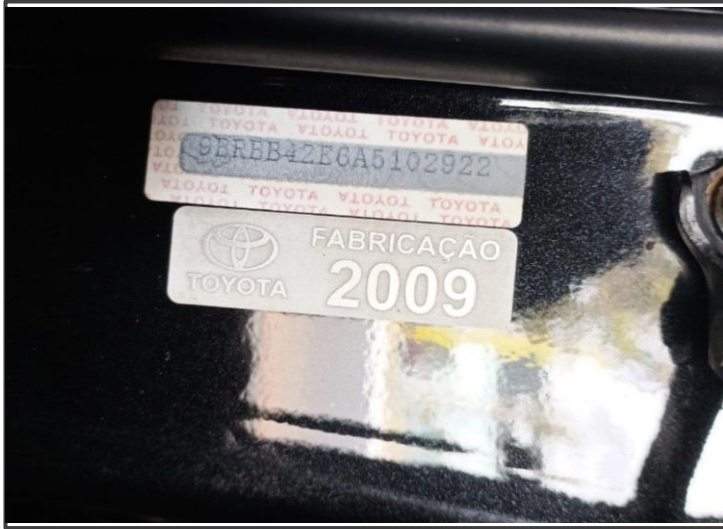
➔ Etiqueta Obrigatória da Coluna da Porta

Coluna da Porta: ✓ Etiqueta Original. Compartimento do Motor: ✓ Etiqueta Original.

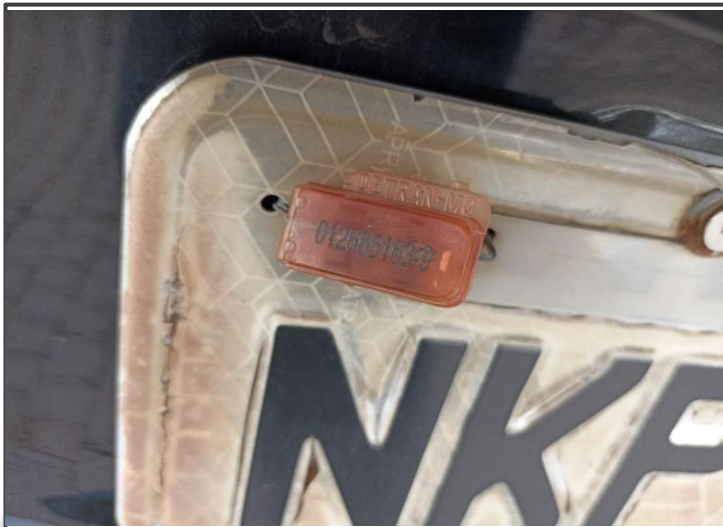
➔ Macro Foto do QR Code/Lacre da Placa

Situação da Placa: **TROCAR A PLACA**

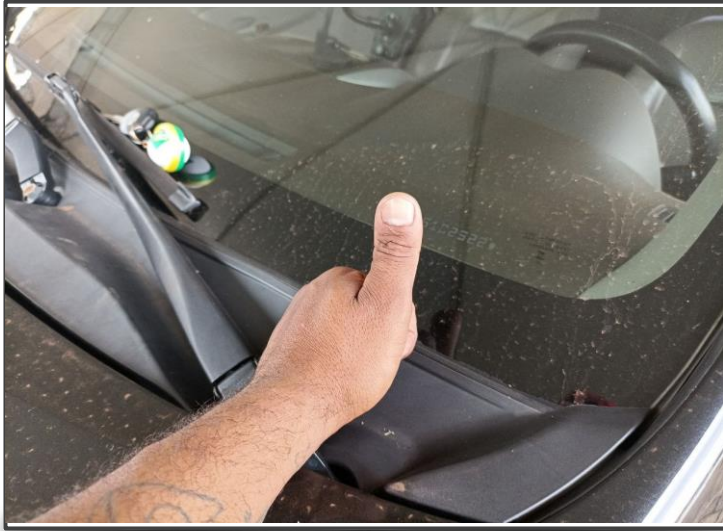
➡ Foto das Condições do vidro dianteiro (Para-brisa)

- Dianteiro (Para-Brisas) ⚠ Vidro Não Original (Grav. Paralela).
- Porta Diant. Esquerda: ✓ Vidro Original.
- Porta Tras. Esquerda: ✓ Vidro Original.
- Lateral Tras. Esquerda: ✓ Vidros Inexistentes.
- Vidro Traseiro: ✓ Vidro Original.
- Porta Diant. Direita: ✓ Vidro Original.
- Porta Tras. Direita: ✓ Vidro Original.
- Lateral Tras. Direita: ✓ Vidros Inexistentes.
