## LAUDO CAUTELAR VEICULAR - PEQUENO PORTE

| Placa: | RCD6A80 | Estado: | MG |
| Marca/Modelo: | HONDA/HR-V EX CVT | | |

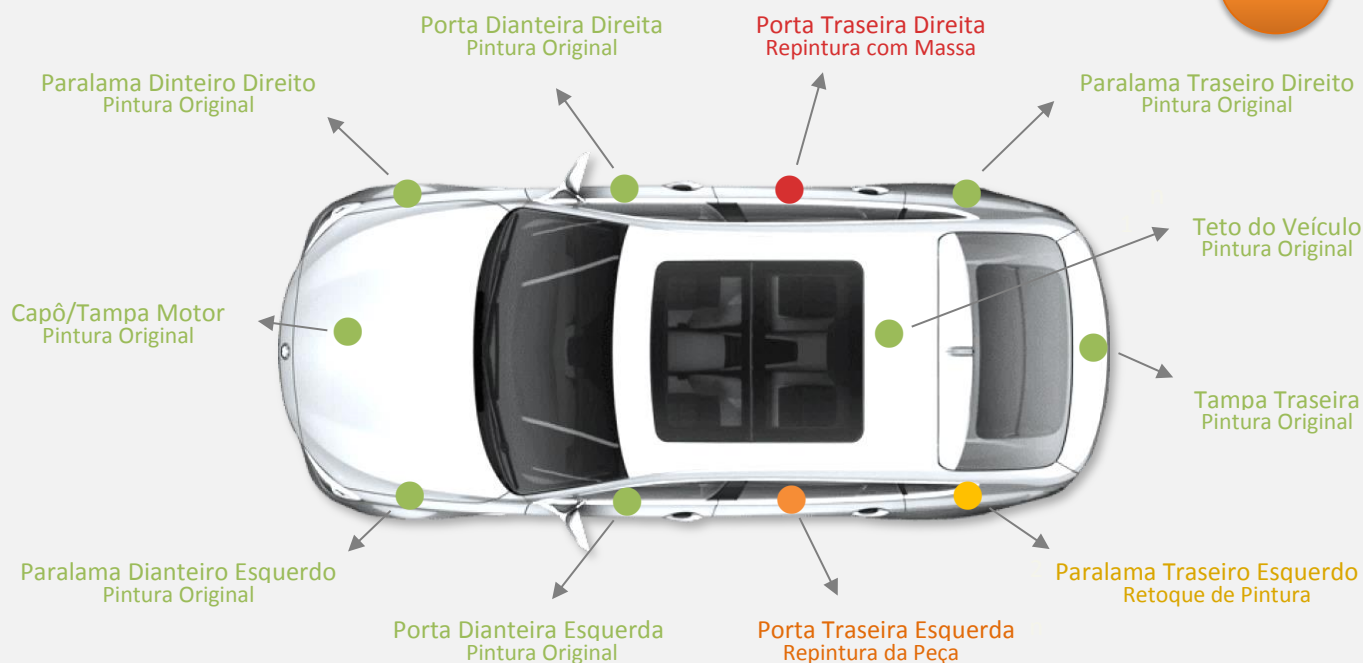
## Detalhe do Teste de Pintura

Observações: VEÍCULO POSSUI RETOQUE DE PINTURA NO PÁRALAMA TRASEIRO ESQUERDO, PORTA TRASEIRA DIREITA (COM MASSA) E REPINTURA NA PORTA TRASEIRA ESQUERDA.

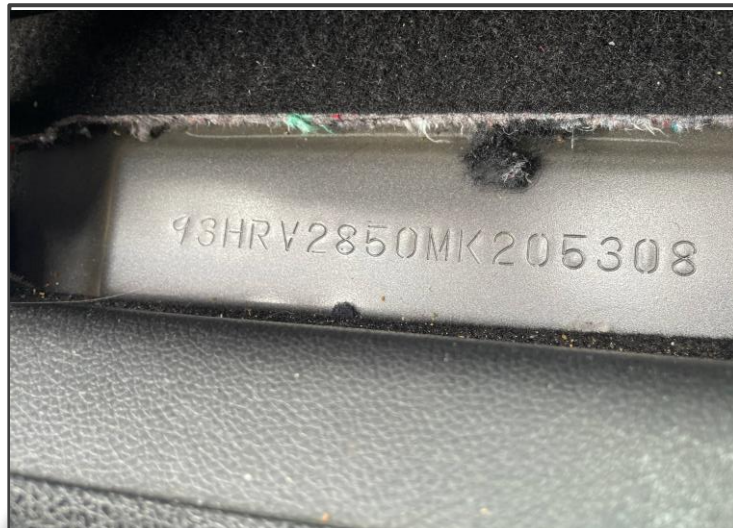
Macro Foto Nº Chassi: **93HRV2850MK205308**

- ✓ NÃO Apresentava Indícios Evidentes de Adulteração (Chassi ORIGINAL).
- ✓ Efetuada a Pesquisa da Ficha de Montagem do Veículo; Constata-se que o Chassi era Original de Fábrica.

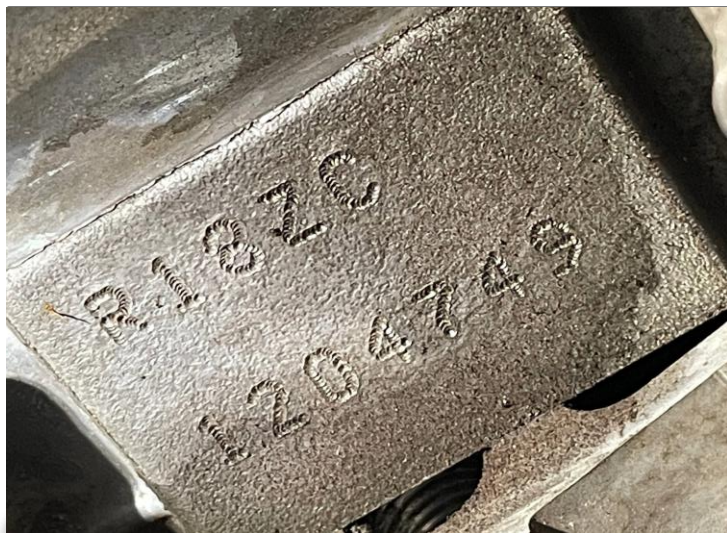
Foto do Número do Motor: **R18ZC1204749**

- ✓ NÃO Apresentava Indícios Evidentes de Adulteração.
- ✓ Motor em Conformidade com a BIN (Base de Identificação Nacional).

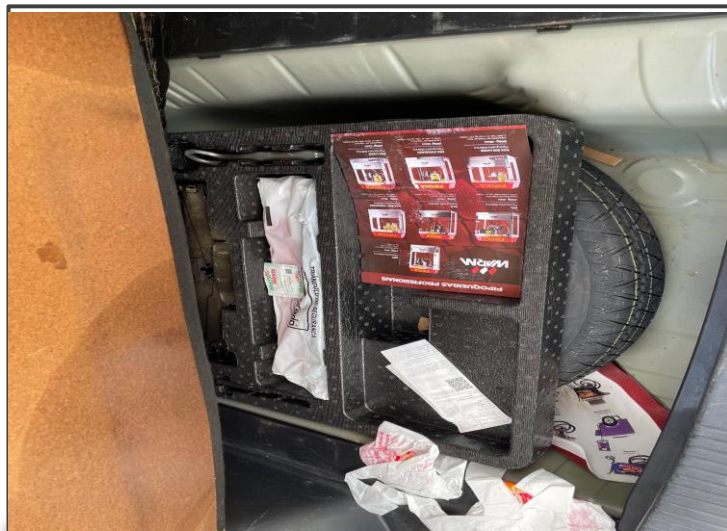
Itens Obrigatórios: Equipamentos Obrigatórios OK

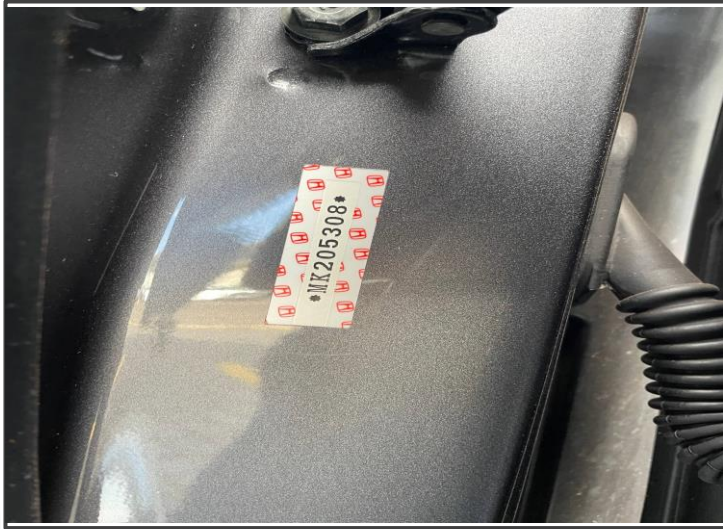
➔ Etiqueta Obrigatória da Coluna da Porta

Coluna da Porta: ✓ Etiqueta Original. Compartimento do Motor: ✓ Etiqueta Original.

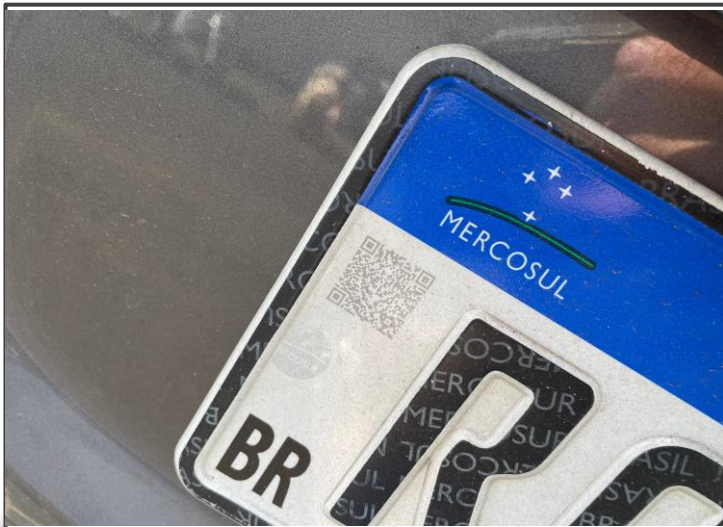
➔ Macro Foto do QR Code/Lacre da Placa

CRCODE: Não Violado Placa: Mercosul
