## LAUDO CAUTELAR VEICULAR - PEQUENO PORTE

| Placa: | TDN4F12 | Estado: | MG |
| Marca/Modelo: | HONDA/HR-V EX HS | | |

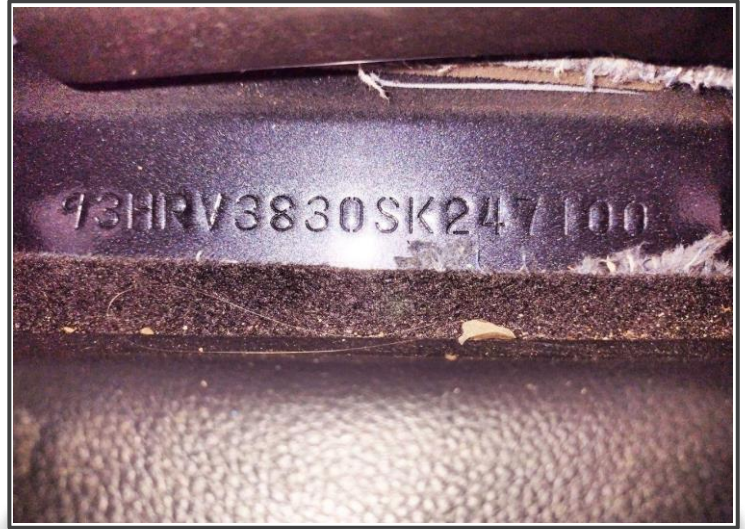
Macro Foto Nº Chassi: **93HRV3830SK247100**

- ✓ NÃO Apresentava Indícios Evidentes de Adulteração (Chassi ORIGINAL).
- ✓ Efetuada a Pesquisa da Ficha de Montagem do Veículo; Constata-se que o Chassi era Original de Fábrica.

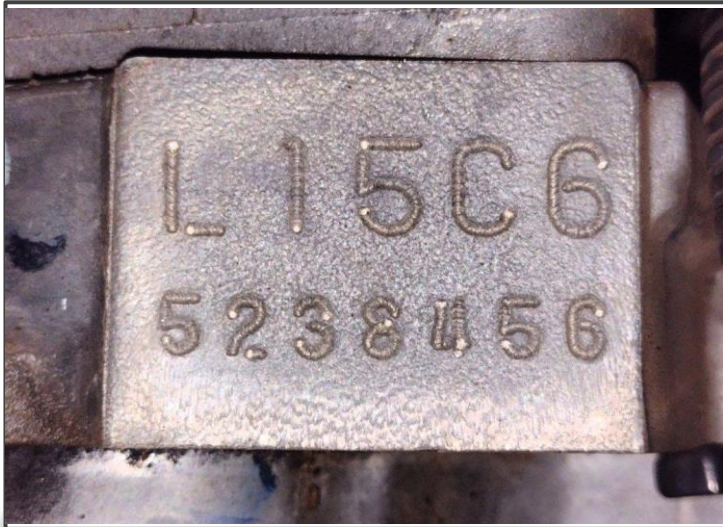
Foto do Número do Motor: **L15C6-5238456**

- ✓ NÃO Apresentava Indícios Evidentes de Adulteração.
- ✓ Motor em Conformidade com a BIN (Base de Identificação Nacional).

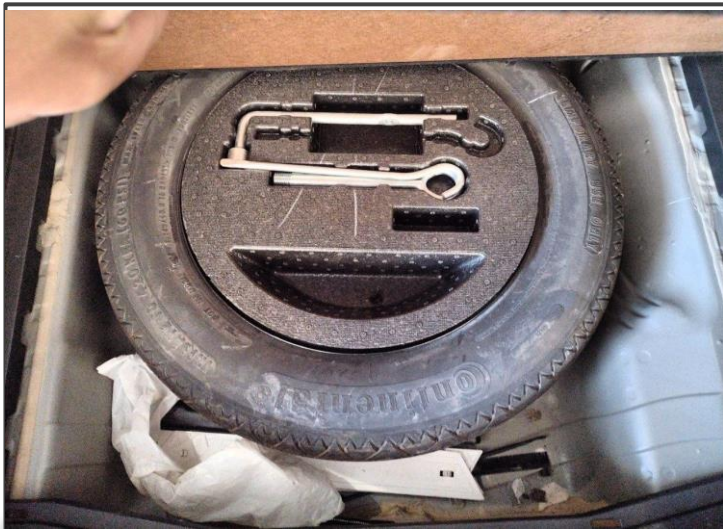
Itens Obrigatórios: Equipamentos Obrigatórios OK

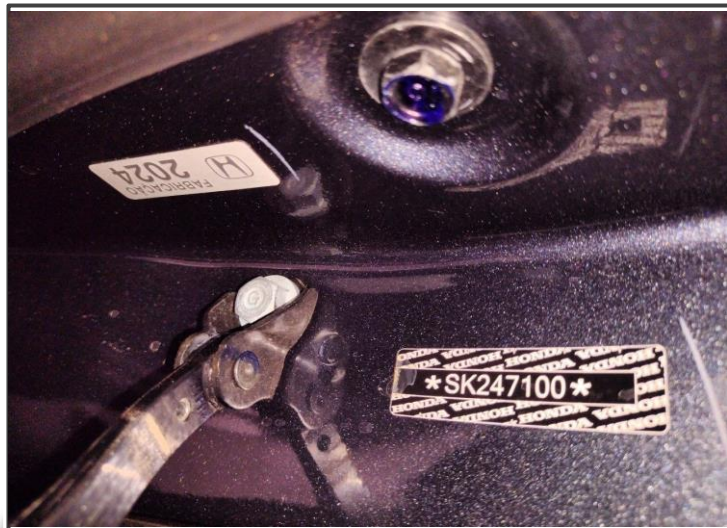
➡ Etiqueta Obrigatória da Coluna da Porta

Coluna da Porta: ✓ Etiqueta Original. Compartimento do Motor: ✓ Etiqueta Original.

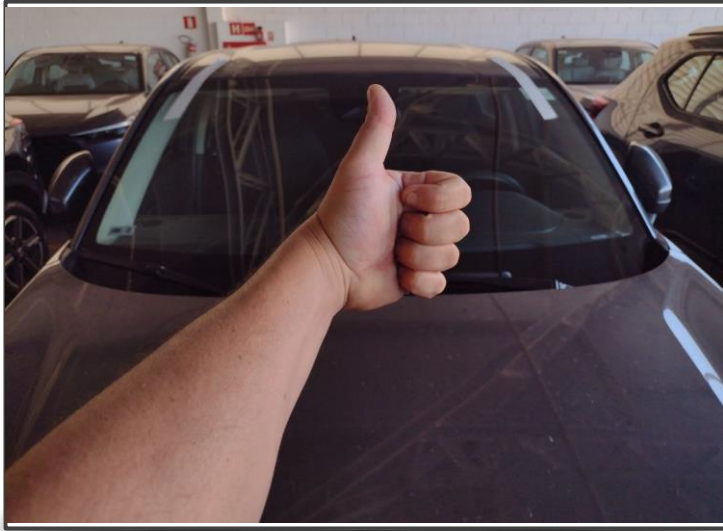
➡ Foto das Condições do vidro dianteiro (Para-brisa)

Dianteiro (Para-Brisas) ⚠ Vidro Não Original (Grav. Paralela).  
Porta Diant. Esquerda: ✓ Vidro Original.  
Porta Tras. Esquerda: ✓ Vidro Original.  
Lateral Tras. Esquerda: ✓ Vidros Inexistentes.  
Vidro Traseiro: ✓ Vidro Original.  
Porta Diant. Direita: ✓ Vidro Original.  
Porta Tras. Direita: ✓ Vidro Original.  
Lateral Tras. Direita: ✓ Vidros Inexistentes.

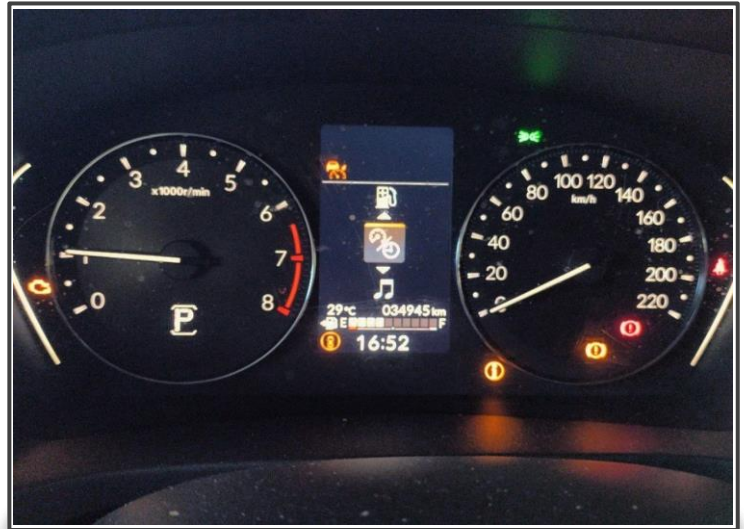
➡ Foto do Painel do Carro LIGADO (LUZES)

Restrição: VEÍCULO POSSUI LUZ DA INJEÇÃO ACESA.
