## LAUDO CAUTELAR VEICULAR - PEQUENO PORTE

| Placa: | PYJ4C91 | Estado: | MG |
| Marca/Modelo: | HONDA/FIT LX CVT | | |

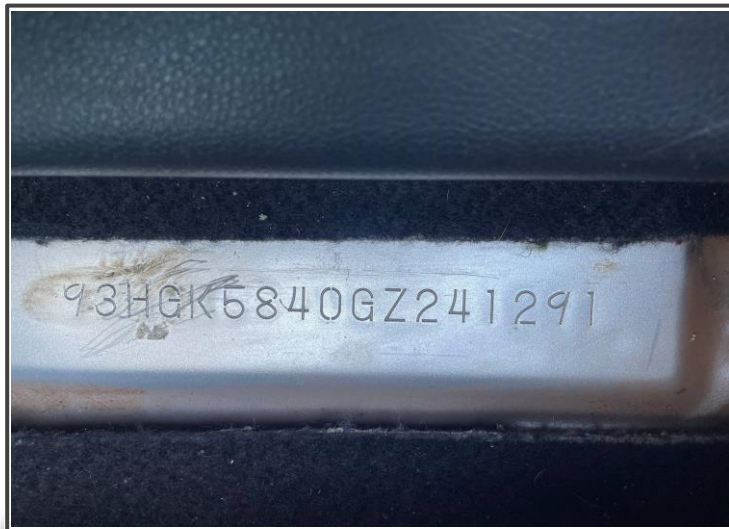
Macro Foto Nº Chassi: **93HGK5840GZ241291**

- ✓ NÃO Apresentava Indícios Evidentes de Adulteração (Chassi ORIGINAL).
- ✓ Efetuada a Pesquisa da Ficha de Montagem do Veículo; Consta-se que o Chassi era Original de Fábrica.

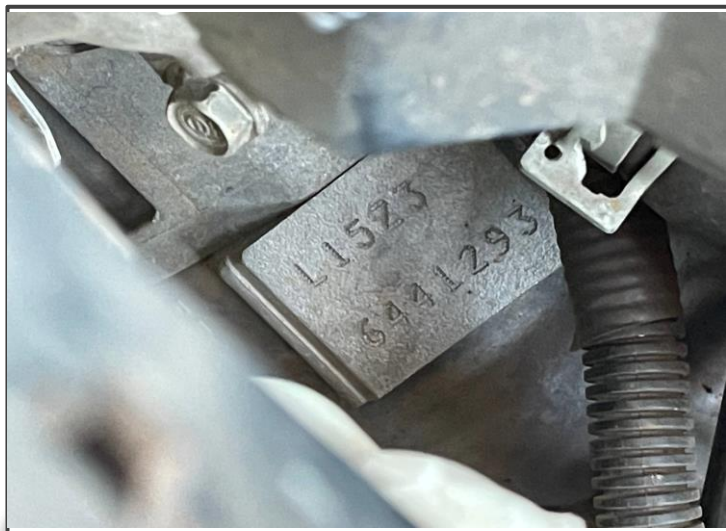
Foto do Número do Motor: **L15Z3-6441293**

- ✓ NÃO Apresentava Indícios Evidentes de Adulteração.
- ✓ Motor em Conformidade com a BIN (Base de Identificação Nacional).

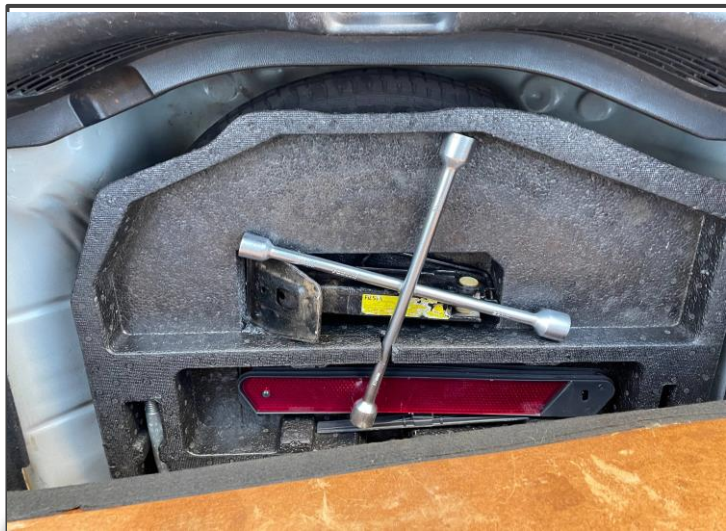
Itens Obrigatórios: Equipamentos Obrigatórios OK

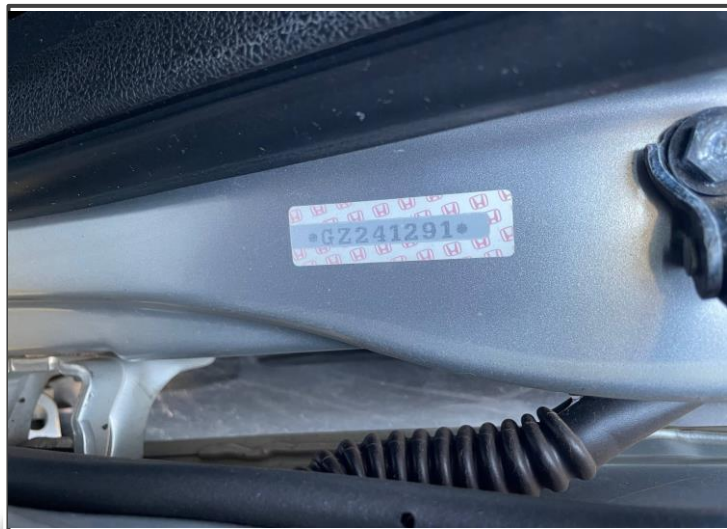
➡ Etiqueta Obrigatória da Coluna da Porta

Coluna da Porta: ✓ Etiqueta Original. Compartimento do Motor: ✓ Etiqueta Original.

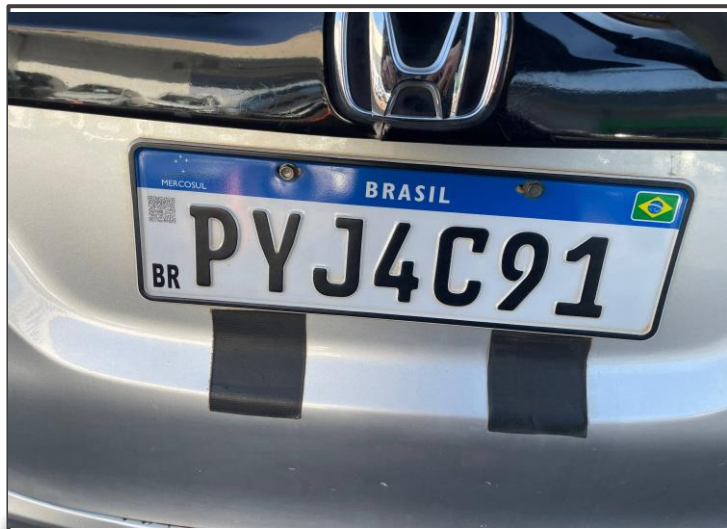
➡ Macro Foto do QR Code/Lacre da Placa

CRCCode: Não Violado Placa: Mercosul

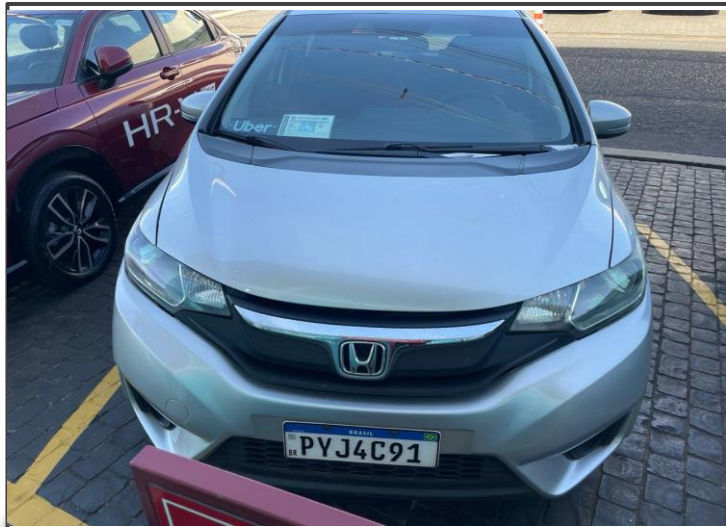
➡ Foto das Condições do vidro dianteiro (Para-brisa)

- Dianteiro (Para-Brisas) ⚠ Vidro Não Original (Grav. Paralela).
- Porta Diant. Esquerda: ✓ Vidro Original.
- Porta Tras. Esquerda: ✓ Vidro Original.
- Lateral Tras. Esquerda: ✓ Vidro Originalmente Sem Gravação.
- Vidro Traseiro: ✓ Vidro Original.
- Porta Diant. Direita: ✓ Vidro Original.
- Porta Tras. Direita: ✓ Vidro Original.
- Lateral Tras. Direita: ✓ Vidro Originalmente Sem Gravação.
