## LAUDO CAUTELAR VEICULAR - PEQUENO PORTE

| Marca/Modelo: | TOYOTA/CCROSS XRX HYBRID | | |

## Conclusão do Laudo: VEÍCULO APROVADO COM OBSERVAÇÕES

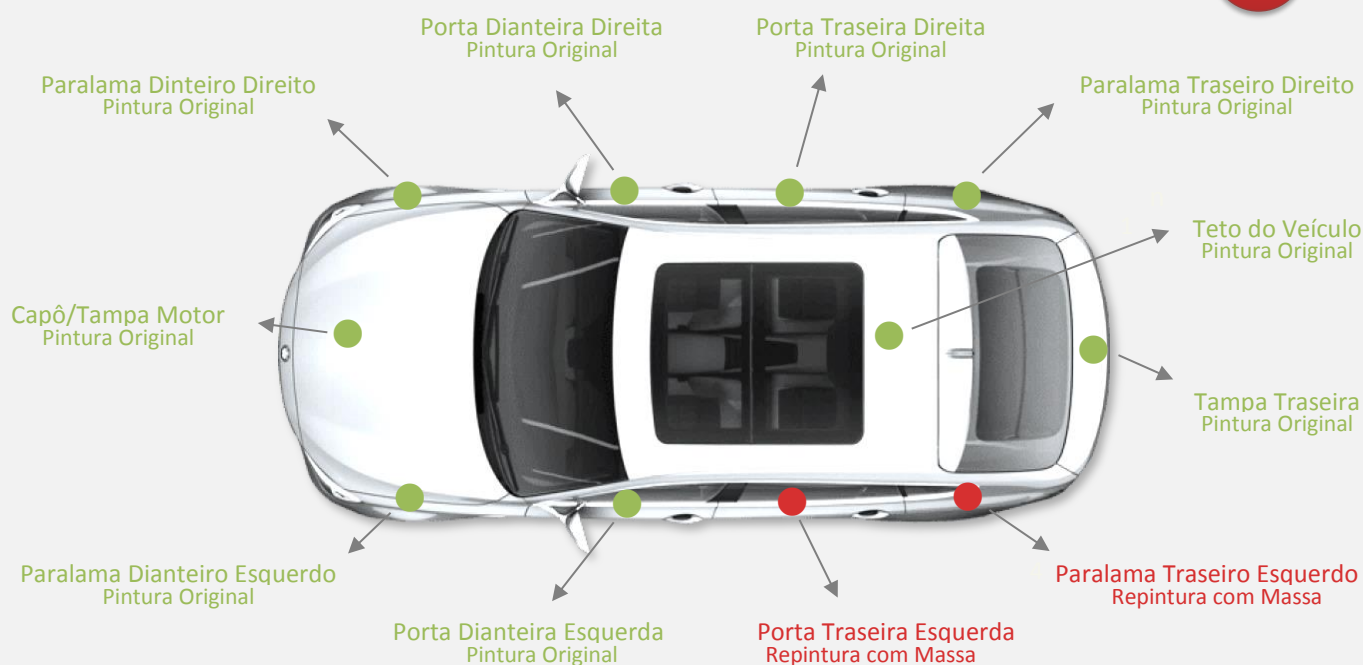
## Detalhe do Teste de Pintura

Observações: VEÍCULO POSSUI REPINTURA COM MASSA NA PORTA E PARALAMA TRASEIRO ESQUERDO.

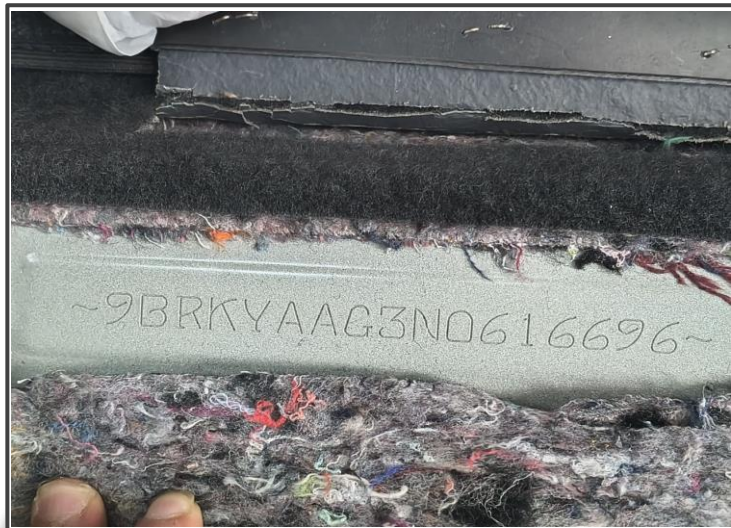
- ✓ NÃO Apresentava Indícios Evidentes de Adulteração (Chassi ORIGINAL).
- ✓ Efetuada a Pesquisa da Ficha de Montagem do Veículo; Constata-se que o Chassi era Original de Fábrica.

Macro Foto Nº Chassi: **9BRKYAAG3N0616696**

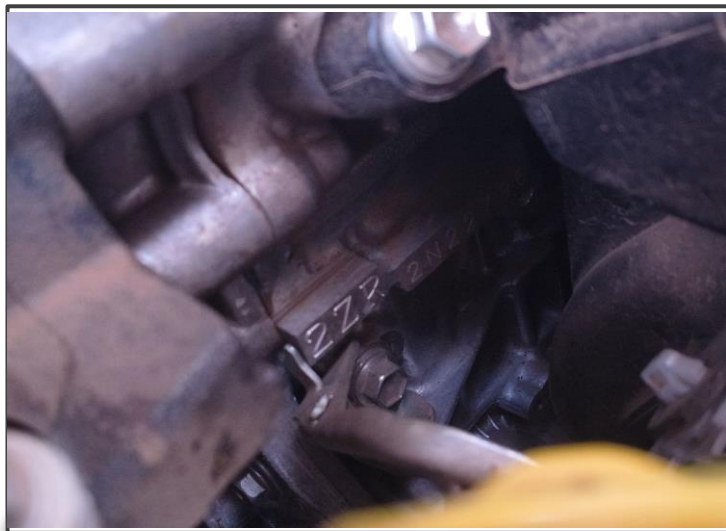
- ✓ NÃO Apresentava Indícios Evidentes de Adulteração.
- ✓ Motor em Conformidade com a BIN (Base de Identificação Nacional).

Foto do Número do Motor: **2N22796**

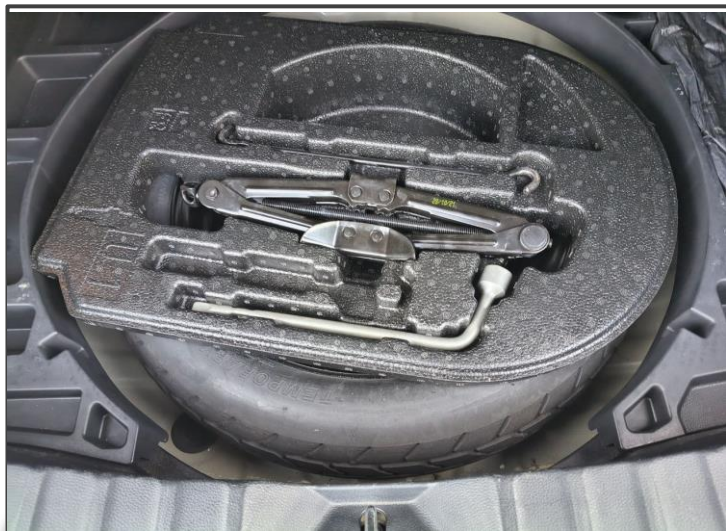
Itens Obrigatórios: Equipamentos Obrigatórios OK

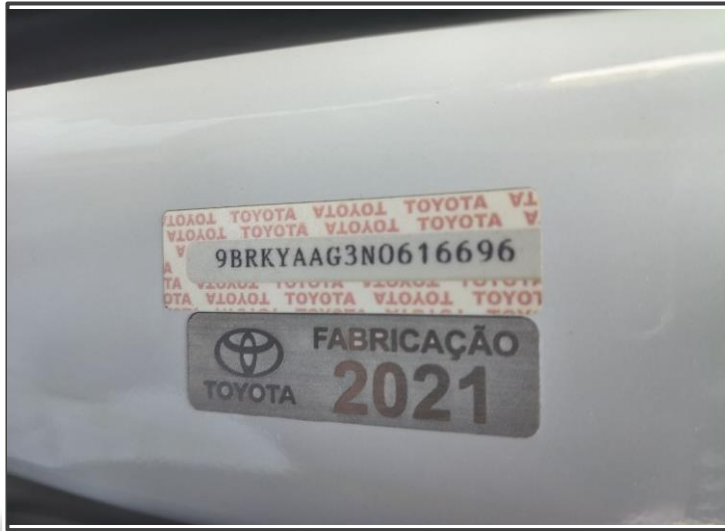
➡ Etiqueta Obrigatória da Coluna da Porta

Coluna da Porta: ✓ Etiqueta Original. Compartimento do Motor: ✓ Etiqueta Original.

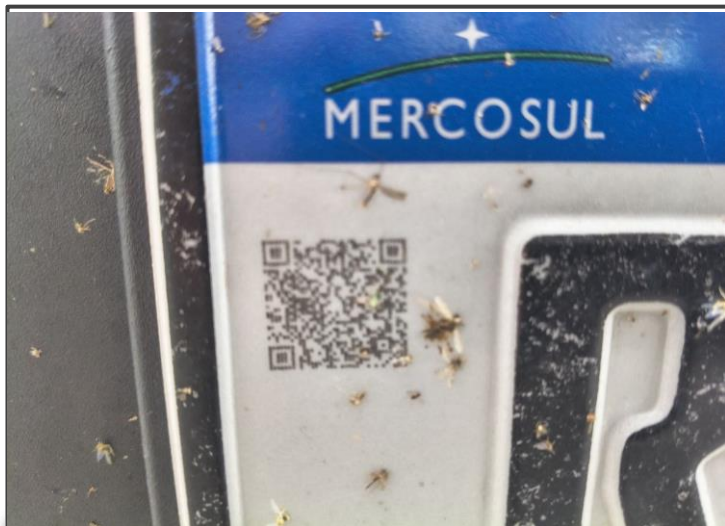
➡ Macro Foto do QR Code/Lacre da Placa

CRCCode: Não Violado Placa: Mercosul
