## LAUDO CAUTELAR VEICULAR - PEQUENO PORTE

| Placa: | PUF1I03 | Estado: | MG |
| Marca/Modelo: | RENAULT/DUSTER 16 D 4X2 | | |

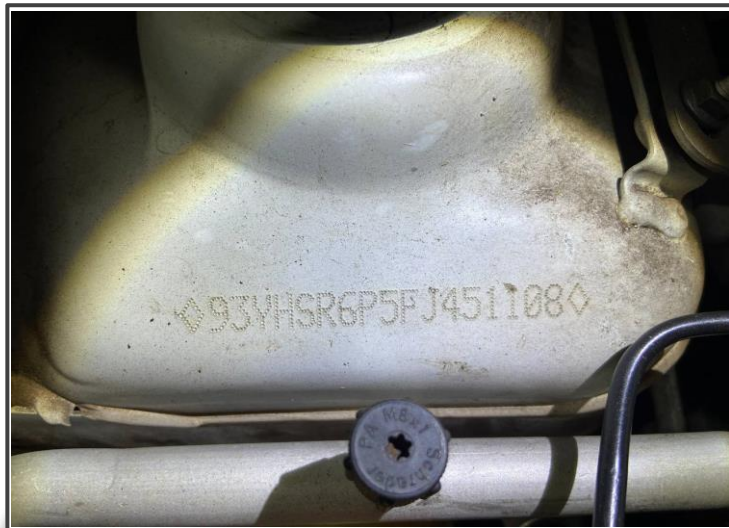
Macro Foto Nº Chassi: **93YHSR6P5FJ451108**

- ✓ NÃO Apresentava Indícios Evidentes de Adulteração (Chassi ORIGINAL).
- ✓ Efetuada a Pesquisa da Ficha de Montagem do Veículo; Constata-se que o Chassi era Original de Fábrica.

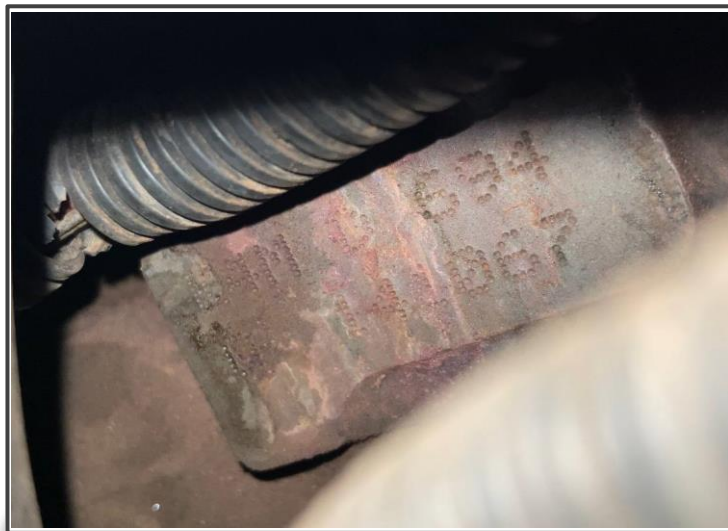
Foto do Número do Motor: **K4MD694Q141067**

- ✓ NÃO Apresentava Indícios Evidentes de Adulteração.
- ✓ Motor em Conformidade com a BIN (Base de Identificação Nacional).

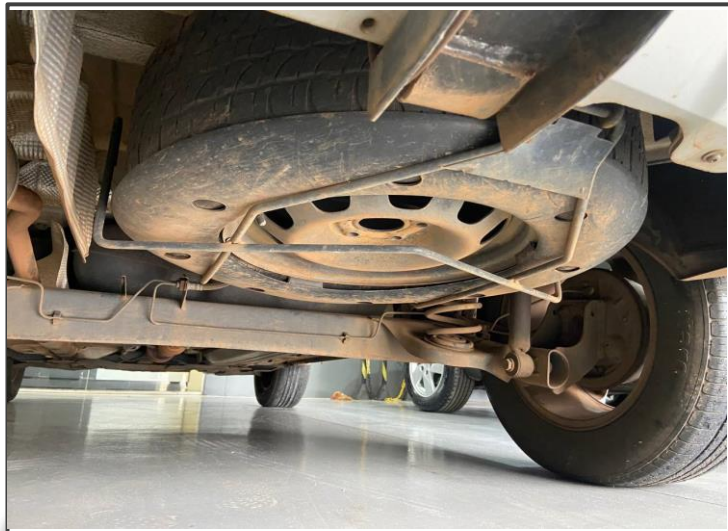
Itens Obrigatórios: Equipamentos Obrigatórios OK

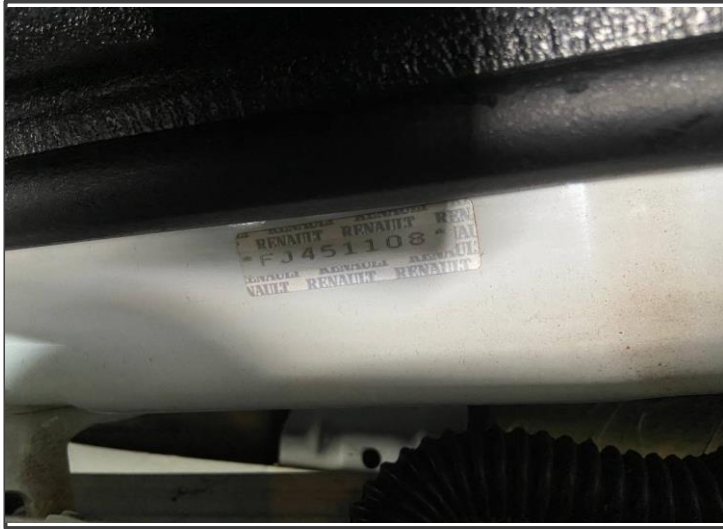
➔ Etiqueta Obrigatória da Coluna da Porta

Coluna da Porta: ✓ Etiqueta Original. Compartimento do Motor: ✓ Etiqueta Original.

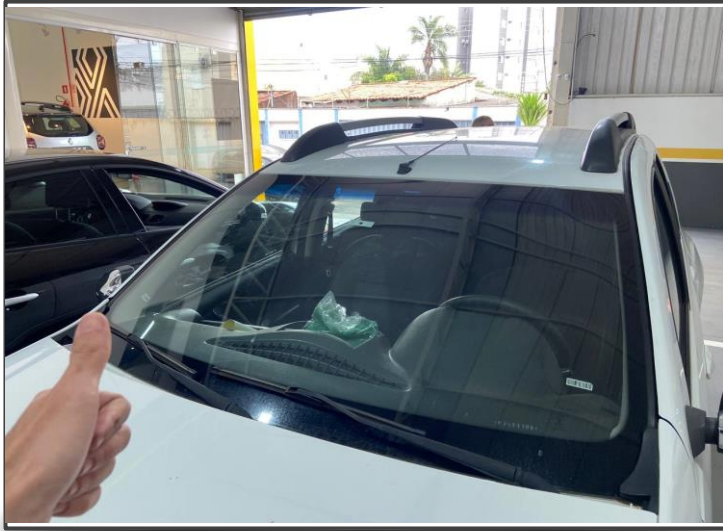
➡ Foto das Condições do vidro dianteiro (Para-brisa)

| Dianteiro (Para-Brisas) ⚠ Vidro Não Original (Grav. Paralela). | Porta Diant. Direita: ✓ Vidro Original. |
