## LAUDO CAUTELAR VEICULAR - PEQUENO PORTE

| Placa: | OXD3I76 | Estado: | MG |
| Marca/Modelo: | I/CHERY TIGGO FL 2.0 AT | | |

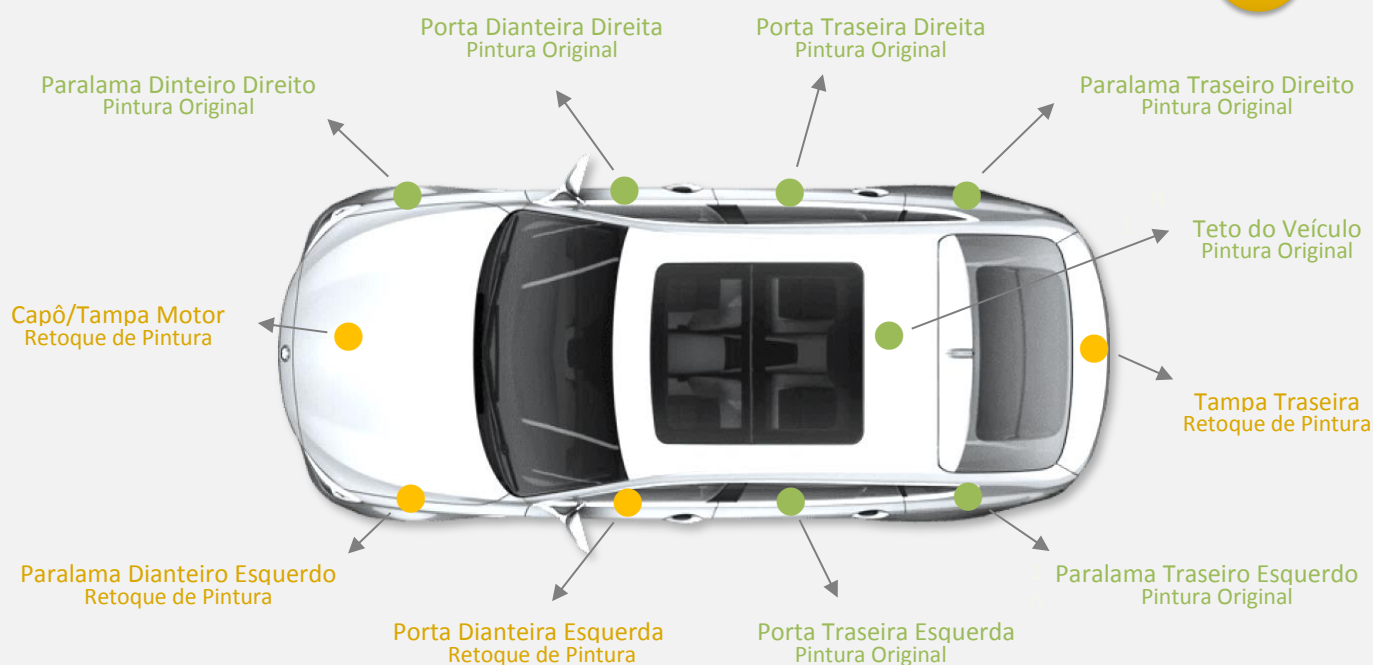
## Detalhe do Teste de Pintura

Observações: VEÍCULO RETOQUE DE PINTURA NO CAPÔ, TAMPA DO PORTA-MALA, PORTA E PARALAMA DIANTEIRO ESQUERDO.

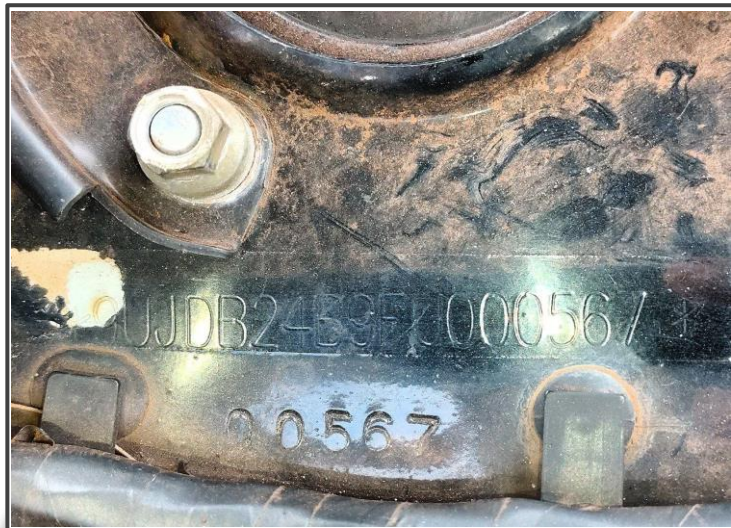
- ✓ NÃO Apresentava Indícios Evidentes de Adulteração (Chassi ORIGINAL).
- ✓ Efetuada a Pesquisa da Ficha de Montagem do Veículo; Constata-se que o Chassi era Original de Fábrica.

Macro Foto Nº Chassi: **9UJDB24B9FU000567**

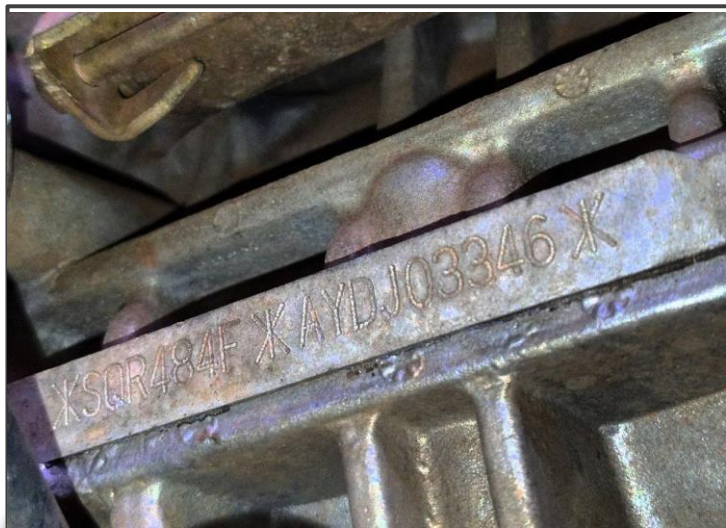
- ✓ NÃO Apresentava Indícios Evidentes de Adulteração.
- ✓ Motor em Conformidade com a BIN (Base de Identificação Nacional).

Foto do Número do Motor: **SQR484FAYDJ03346**

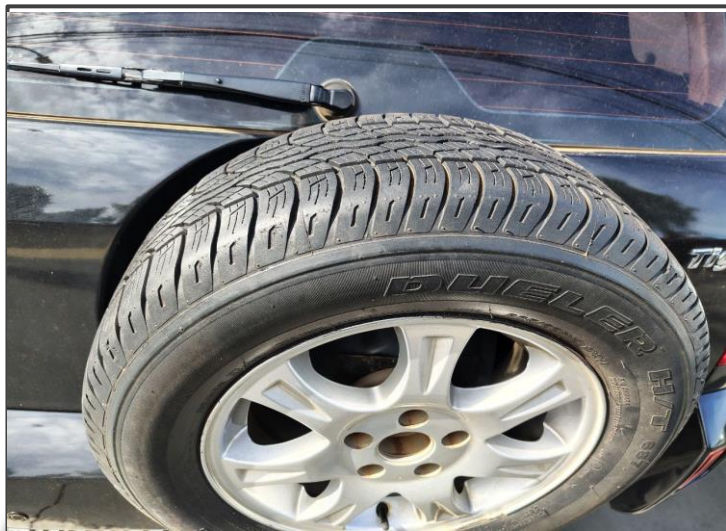
Itens Obrigatórios: Equipamentos Obrigatórios OK

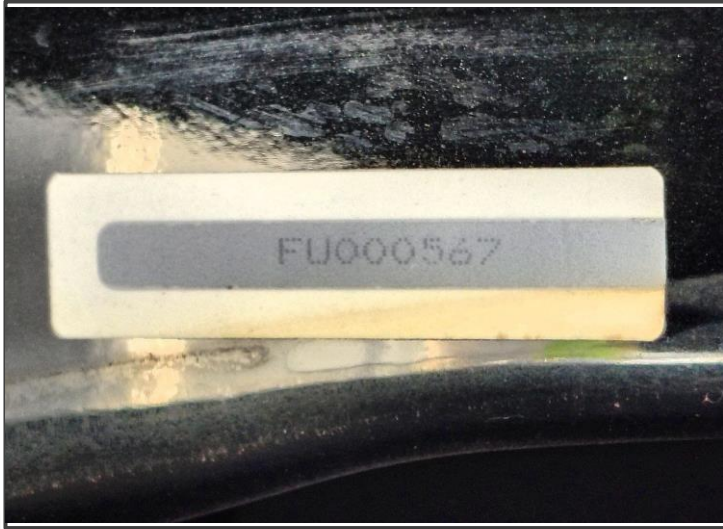
➡ Etiqueta Obrigatória da Coluna da Porta

Coluna da Porta: ✓ Etiqueta Original. Compartimento do Motor: ✓ Etiqueta Original.

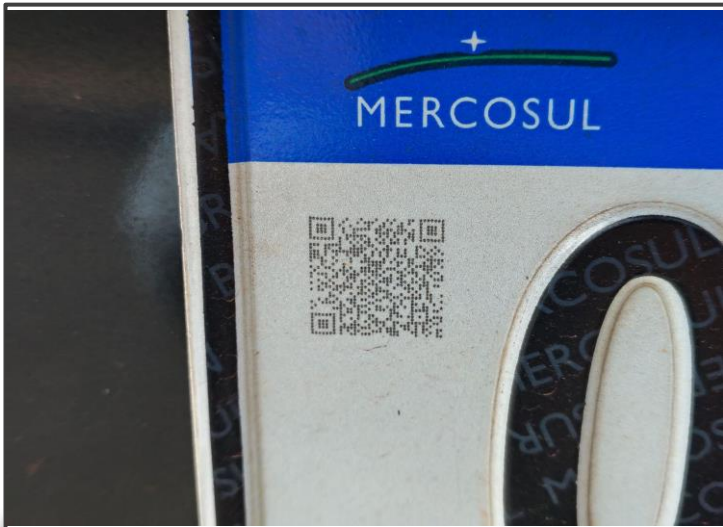
➡ Macro Foto do QR Code/Lacre da Placa

| CRCode: Não Violado | Placa: Mercosul |
