## LAUDO CAUTELAR VEICULAR - PEQUENO PORTE

| Marca/Modelo: | HYUNDAI/TUCSON TURBO LTD | | |

## Conclusão do Laudo: ! VEÍCULO APROVADO COM OBSERVAÇÕES

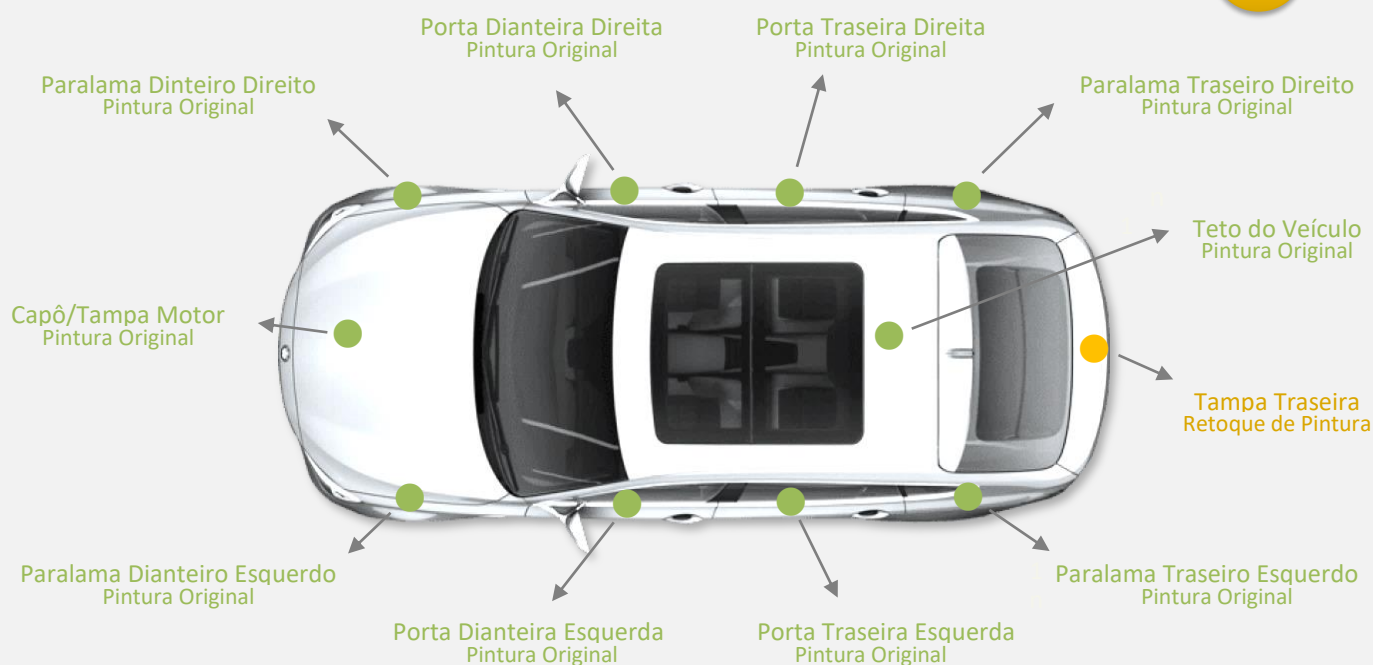
## Detalhe do Teste de Pintura

Observações: VEÍCULO POSSUI RETOQUE DE PINTURA NA TAMPA TRASEIRA.  
SISTEMA DE HISTÓRICO DE ROUBO E FURTO FORA DO AR.

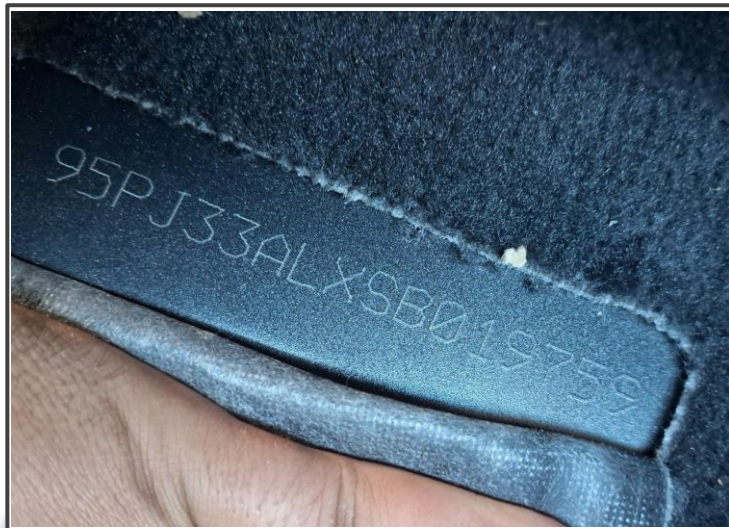
Macro Foto Nº Chassi: **95PJ33ALXSB019759**

- ✓ NÃO Apresentava Indícios Evidentes de Adulteração (Chassi ORIGINAL).
- ✓ Efetuada a Pesquisa da Ficha de Montagem do Veículo; Constata-se que o Chassi era Original de Fábrica.

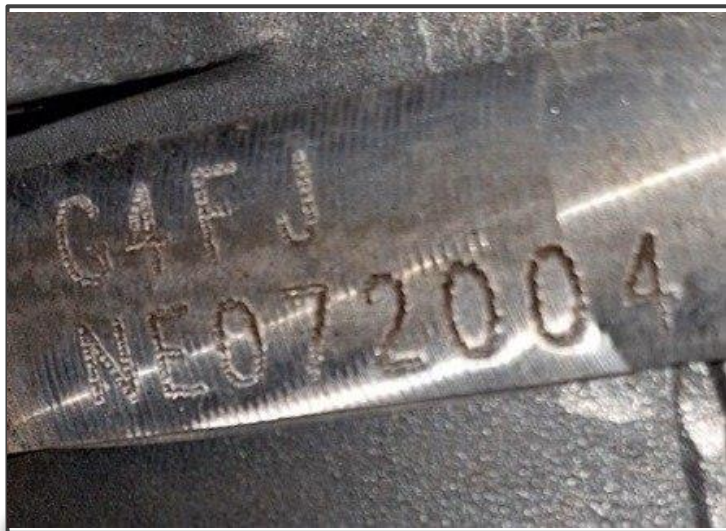
Foto do Número do Motor: **G4FJNE072004**

- ✓ NÃO Apresentava Indícios Evidentes de Adulteração.
- ✓ Motor em Conformidade com a BIN (Base de Identificação Nacional).

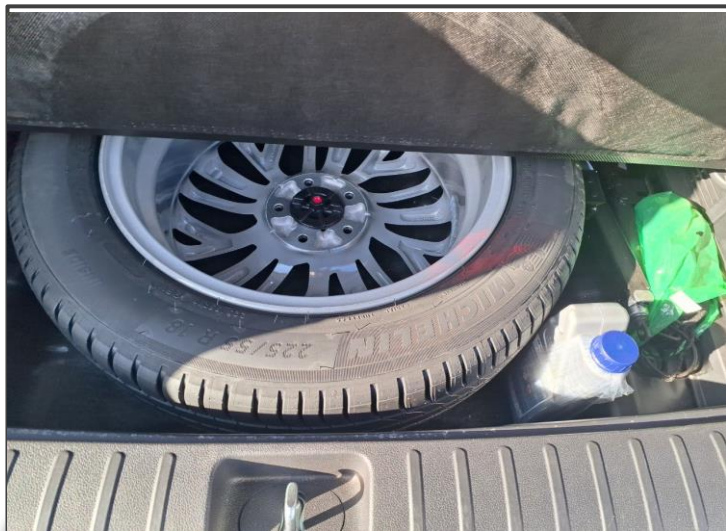
Itens Obrigatórios: Equipamentos Obrigatórios OK

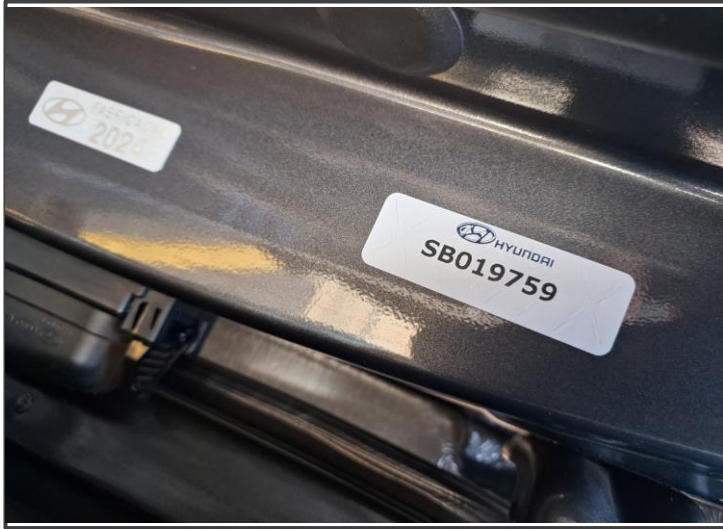
➡ Etiqueta Obrigatória da Coluna da Porta

Coluna da Porta: ✓ Etiqueta Original. Compartimento do Motor: ✓ Etiqueta Original.

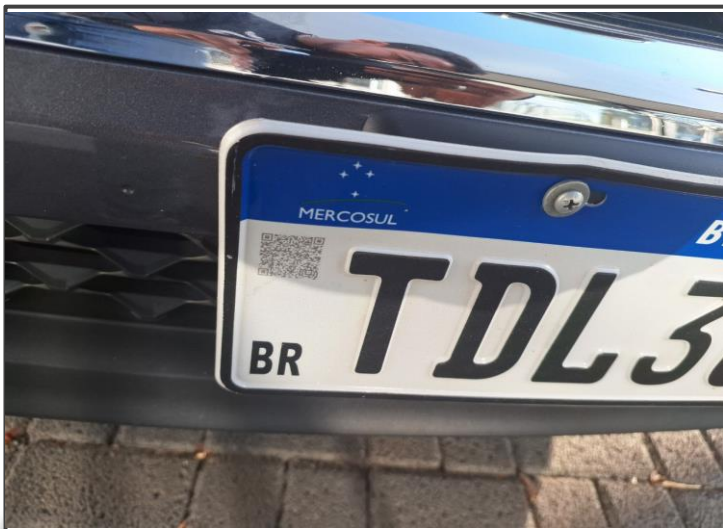
➡ Macro Foto do QR Code/Lacre da Placa

CRCode: Não Violado Placa: Mercosul

Situação da Placa: A PLACA ESTÁ OK
