## LAUDO CAUTELAR VEICULAR - PEQUENO PORTE

| Placa: | SIV1G03 | Estado: | MG |
| Marca/Modelo: | TOYOTA/YARIS SA XL15 | | |

## Conclusão do Laudo: ✓ VEÍCULO APROVADO

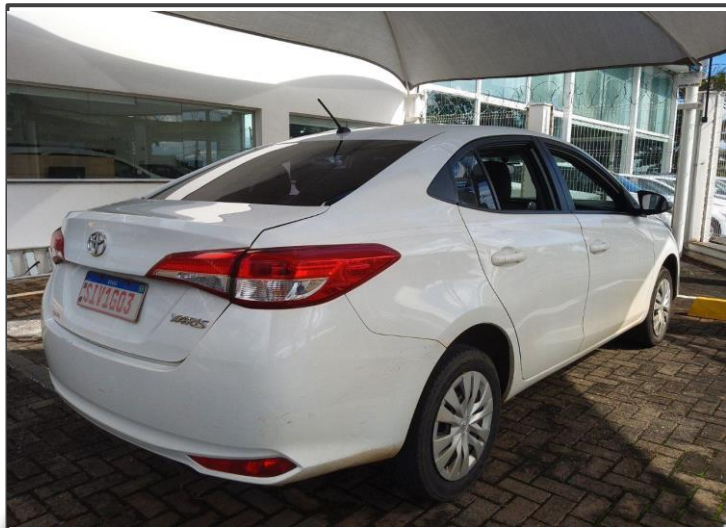
Foto da Traseira e da Placa: **SIV1G03**

Situação da Placa: TROCAR A PLACA

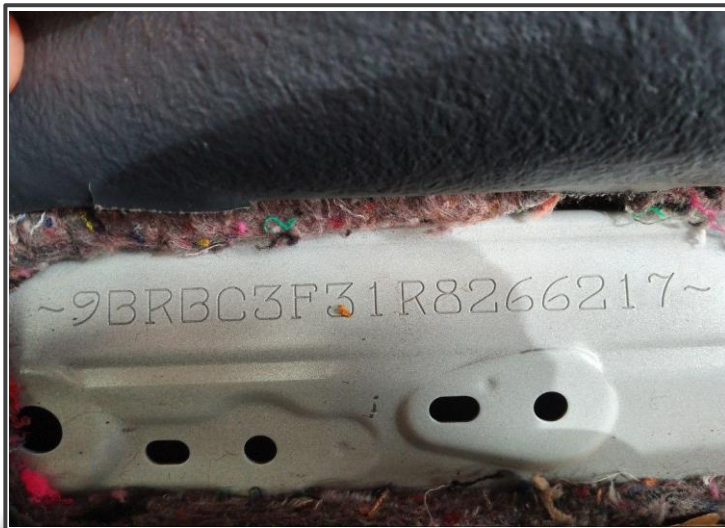
Macro Foto Nº Chassi: **9BRBC3F31R8266217**

- ✓ NÃO Apresentava Indícios Evidentes de Adulteração (Chassi ORIGINAL).
- ✓ Efetuada a Pesquisa da Ficha de Montagem do Veículo; Constata-se que o Chassi era Original de Fábrica.

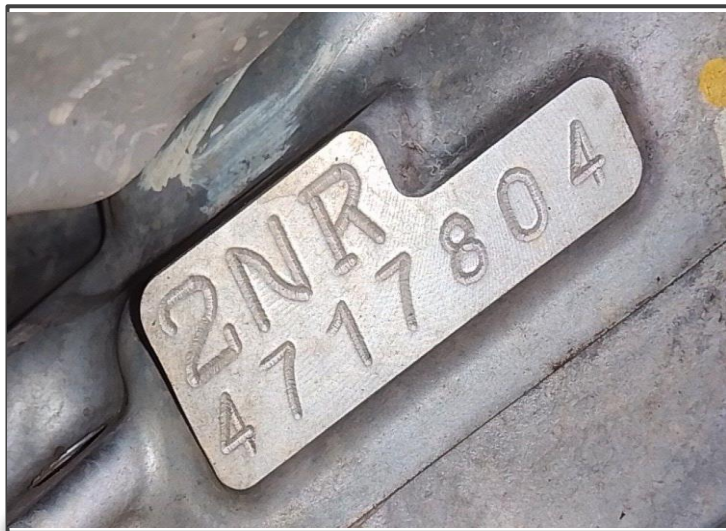
Foto do Número do Motor: **4717804**

- ✓ NÃO Apresentava Indícios Evidentes de Adulteração.
- ✓ Motor em Conformidade com a BIN (Base de Identificação Nacional).

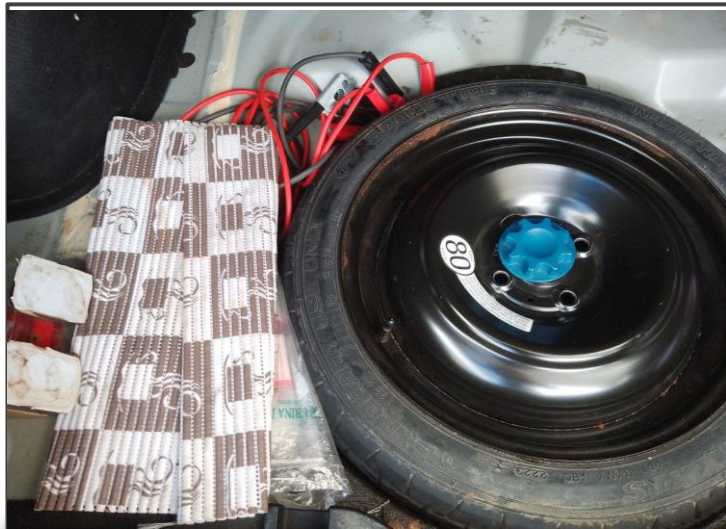
Itens Obrigatórios: Equipamentos Obrigatórios OK

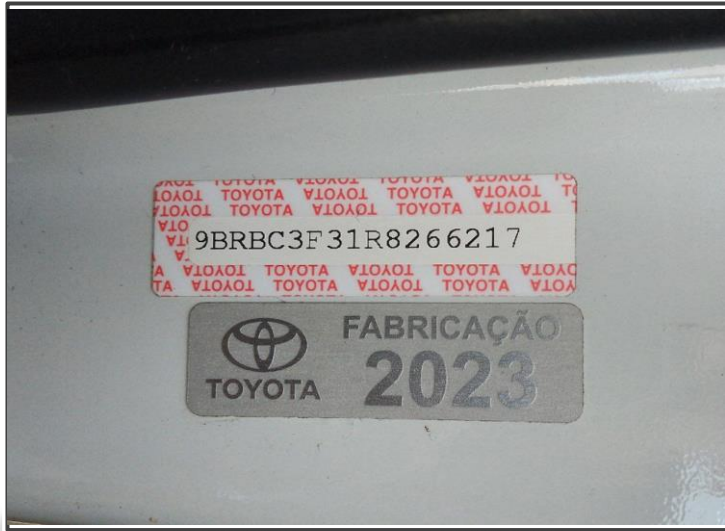
➡ Etiqueta Obrigatória da Coluna da Porta

Coluna da Porta: ✓ Etiqueta Original. Compartimento do Motor: ✓ Etiqueta Original.

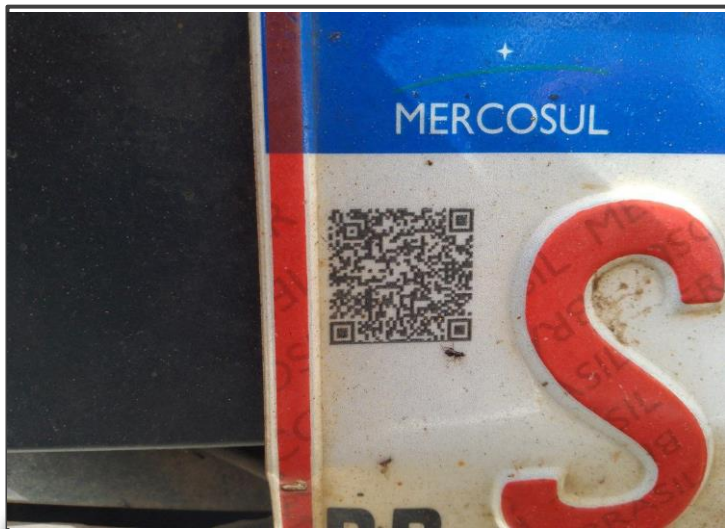
➡ Macro Foto do QR Code/Lacre da Placa

CRCode: Não Violado Placa: Mercosul

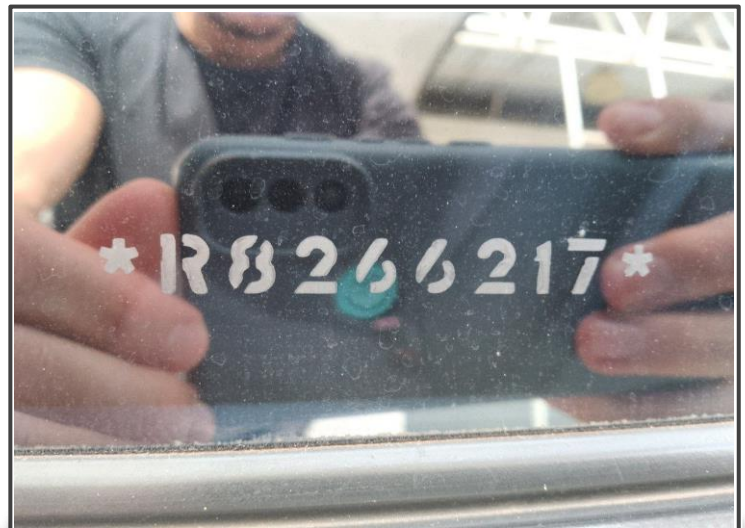
➡ Foto da Gravação do Vidro Para-Brisas

- Dianteiro (Para-Brisas) ✓ Vidro Original.
- Porta Diant. Esquerda: ✓ Vidro Original.
- Porta Tras. Esquerda: ✓ Vidro Original.
- Lateral Tras. Esquerda: ✓ Vidros Inexistentes.
- Vidro Traseiro: ✓ Vidro Original.
- Porta Diant. Direita: ✓ Vidro Original.
- Porta Tras. Direita: ✓ Vidro Original.
- Lateral Tras. Direita: ✓ Vidros Inexistentes.
