## LAUDO CAUTELAR VEICULAR - PEQUENO PORTE

| Placa: | PZI5333 | Estado: | MG |
| Marca/Modelo: | HONDA/WR-V EX CVT | | |

## Conclusão do Laudo: VEÍCULO APROVADO COM OBSERVAÇÕES

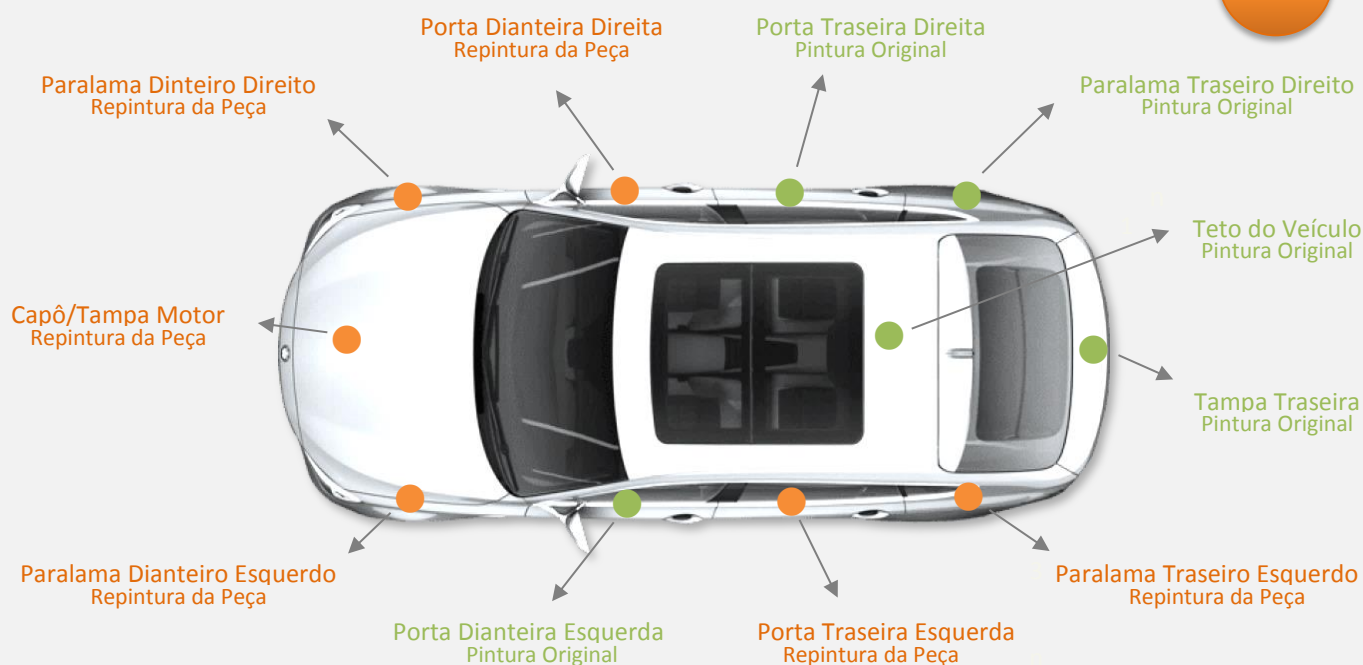
## Detalhe do Teste de Pintura

Observações: VEÍCULO POSSUI REPINTURA NO PAR-LAMA DIANTEIRO ESQUERDO, CAPÔ, PORTA TRASEIRA ESQUERDA, PARA-LAMA TRASEIRO ESQUERDO, PORTA E PARALAMA DIANTEIRO DIREITO.

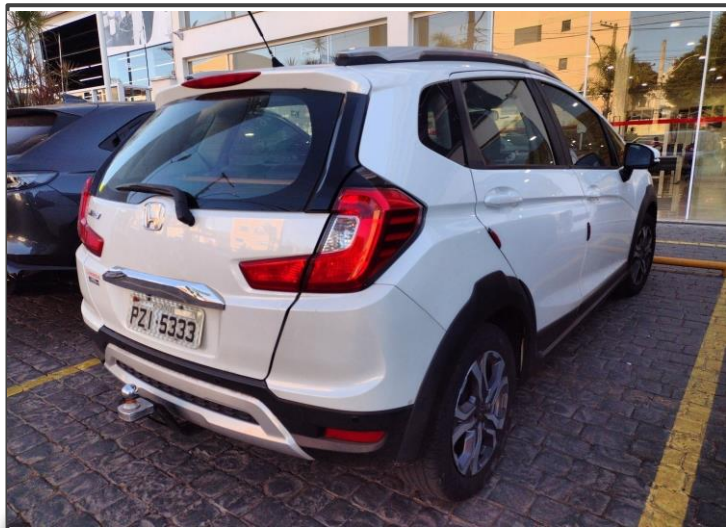
Foto da Traseira e da Placa: **PZI5333**

Situação da Placa: **TROCAR A PLACA**

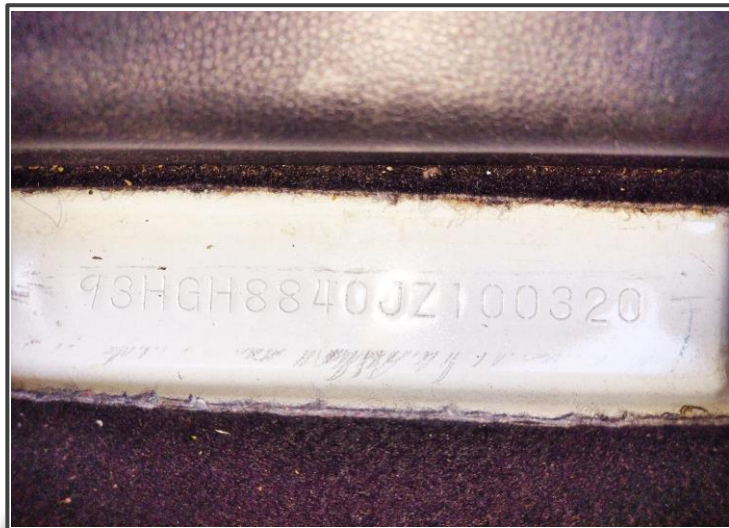
Macro Foto Nº Chassi: **93HGH8840JZ100320**

- ✓ NÃO Apresentava Indícios Evidentes de Adulteração (Chassi ORIGINAL).
- ✓ Efetuada a Pesquisa da Ficha de Montagem do Veículo; Constata-se que o Chassi era Original de Fábrica.

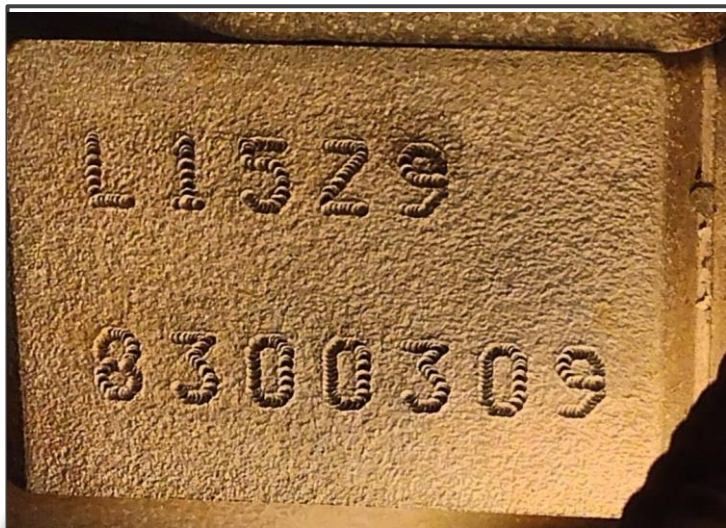
Foto do Número do Motor: **L15Z98300309**

- ✓ NÃO Apresentava Indícios Evidentes de Adulteração.
- ✓ Motor em Conformidade com a BIN (Base de Identificação Nacional).

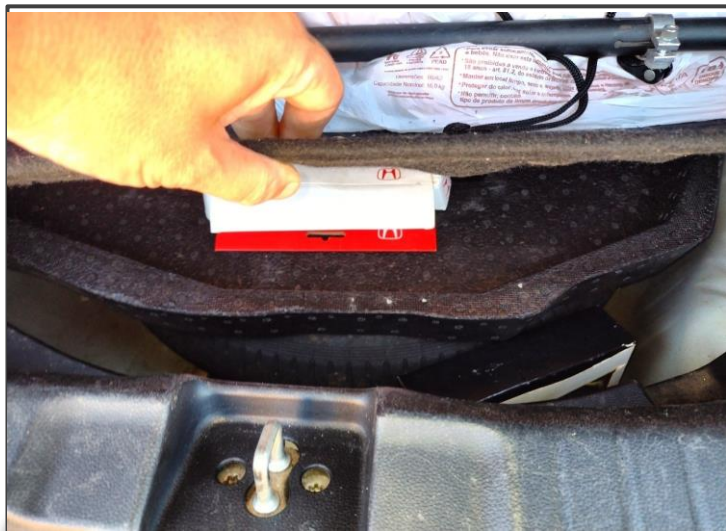
Itens Obrigatórios: Equipamentos Obrigatórios OK

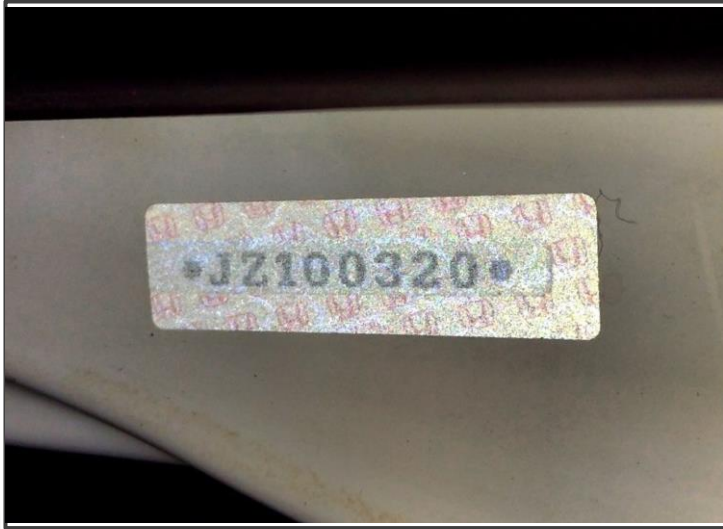
➡ Etiqueta Obrigatória da Coluna da Porta

Coluna da Porta: ✓ Etiqueta Original. Compartimento do Motor: ✓ Etiqueta Original.

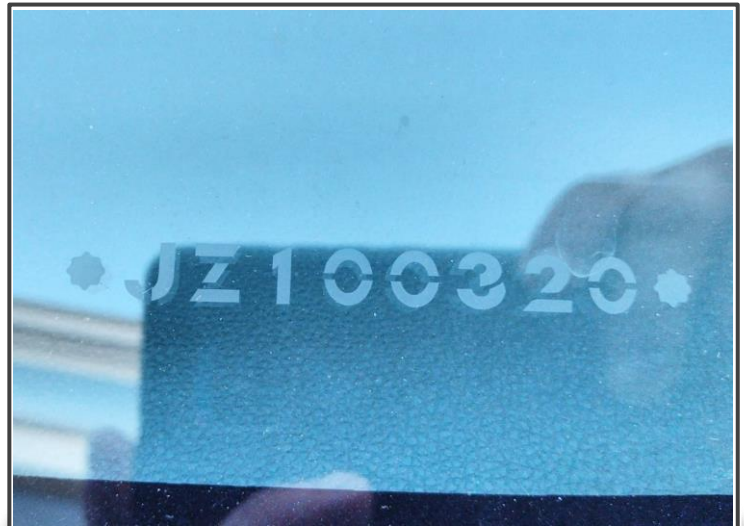
➡ Foto da Gravação do Vidro Para-Brisas

| Dianteiro (Para-Brisas) ✓ Vidro Original. | Porta Diant. Direita: ✓ Vidro Original. |
