## LAUDO CAUTELAR VEICULAR - PEQUENO PORTE

| Placa: | GHF4E84 | Estado: | MG |
| Marca/Modelo: | I/TOYOTA HILUX SWDMDA4MD | | |

### Conclusão do Laudo: VEÍCULO APROVADO COM OBSERVAÇÕES

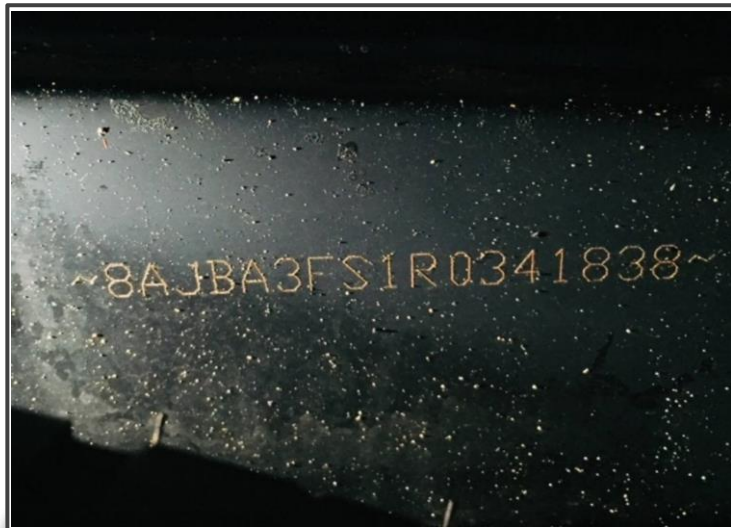
Macro Foto Nº Chassi: **8AJBA3FS1R0341838**

- ✓ NÃO Apresentava Indícios Evidentes de Adulteração (Chassi ORIGINAL).
- ✓ Efetuada a Pesquisa da Ficha de Montagem do Veículo; Constatou-se que o Chassi era Original de Fábrica.

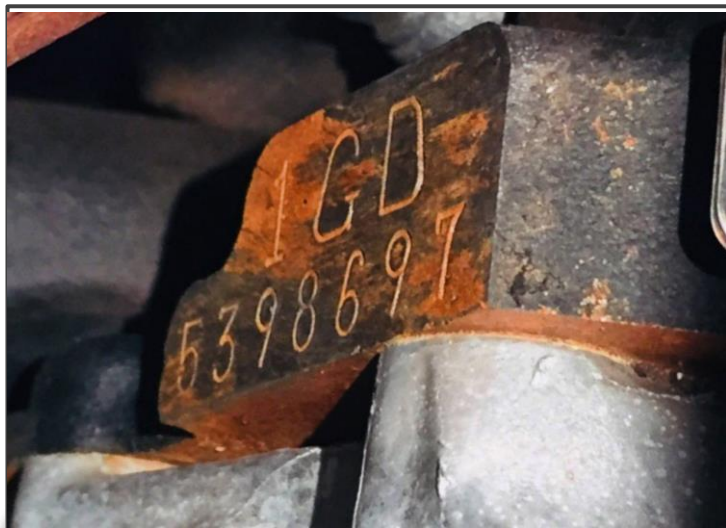
Foto do Número do Motor: **1GD5398697**

- ✓ NÃO Apresentava Indícios Evidentes de Adulteração.
- ✓ Motor em Conformidade com a BIN (Base de Identificação Nacional).

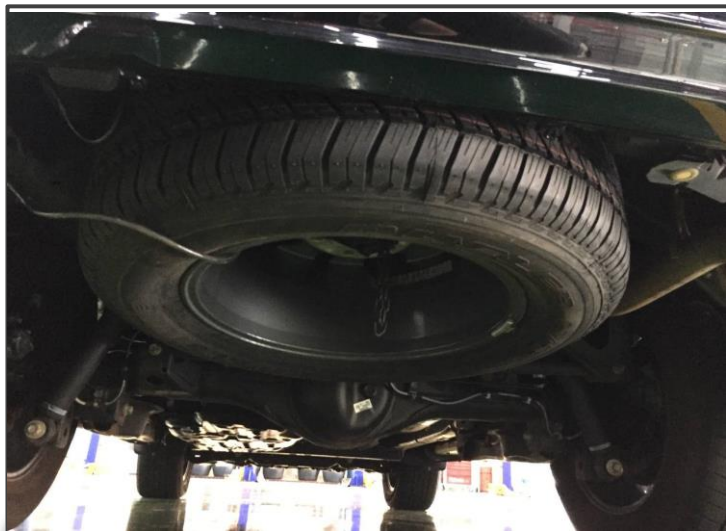
Itens Obrigatórios: Equipamentos Obrigatórios OK

Situação: Equipamentos Obrigatórios OK

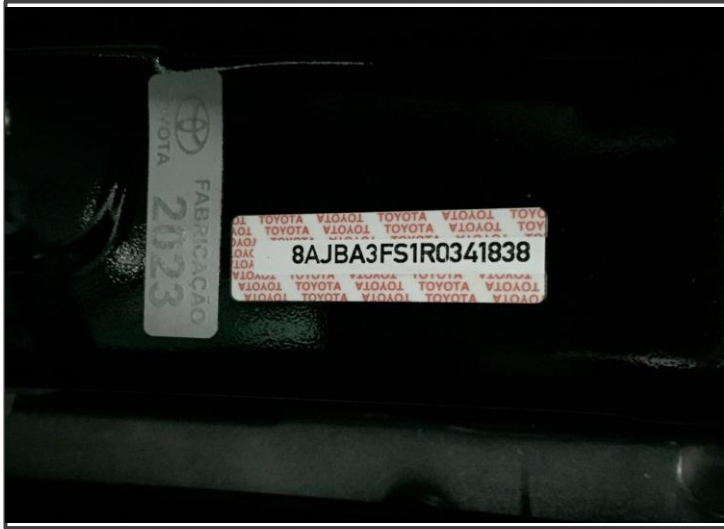
➡ Etiqueta Obrigatória da Coluna da Porta

Coluna da Porta: ✓ Etiqueta Original. Compartimento do Motor: ✓ Etiqueta Original.

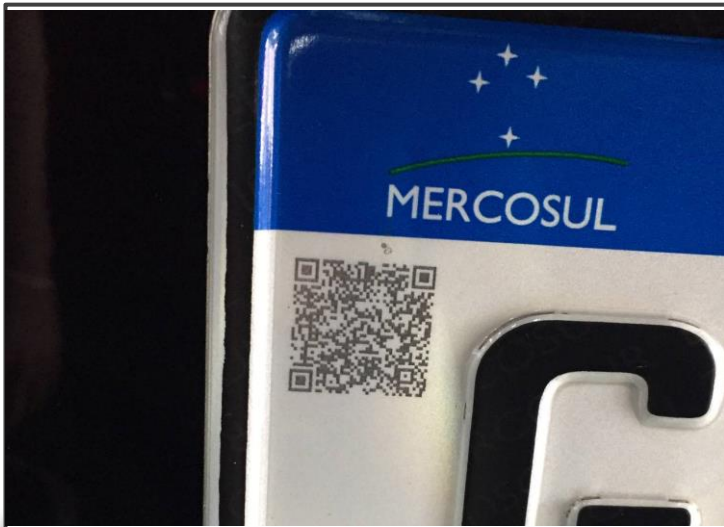
➡ Macro Foto do QR Code/Lacre da Placa

| CRCode: Não Violado | Placa: Mercosul |

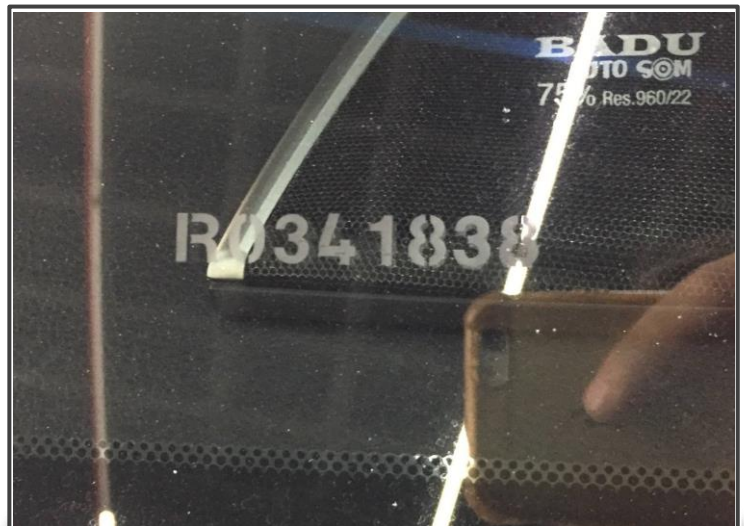
➡ Foto da Gravação do Vidro Para-Brisas

| Dianteiro (Para-Brisas) ✓ Vidro Original. | Porta Diant. Direita: ✓ Vidro Original. |
