## LAUDO CAUTELAR VEICULAR - PEQUENO PORTE

| Placa: | PVI4498 | Estado: | MG |
| Marca/Modelo: | HYUNDAI/HB20 1.6M COMF | | |

## Conclusão do Laudo: VEÍCULO APROVADO COM OBSERVAÇÕES

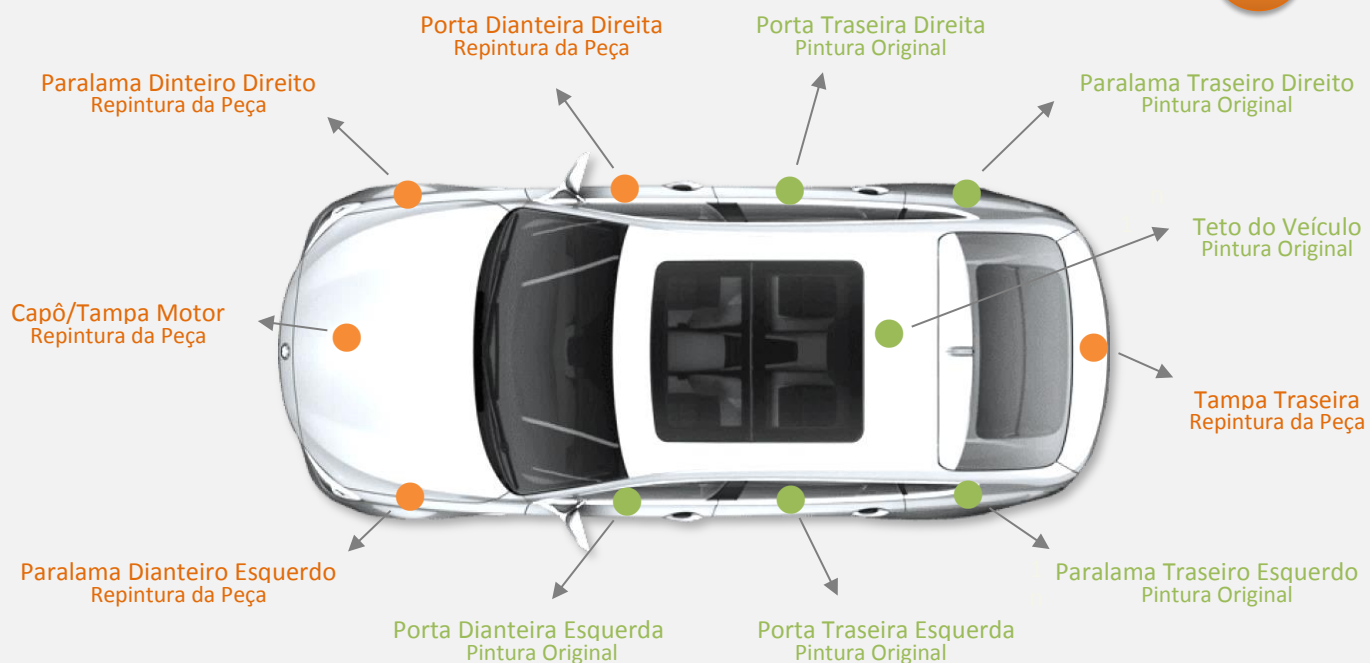
## Detalhe do Teste de Pintura

Observações: VEÍCULO POSSUI REPINTURA NA TAMPA TRASEIRA, AMBOS OS PARALAMAS DIANTEIROS, CAPÔ E PORTA DIANTEIRA DIREITA.

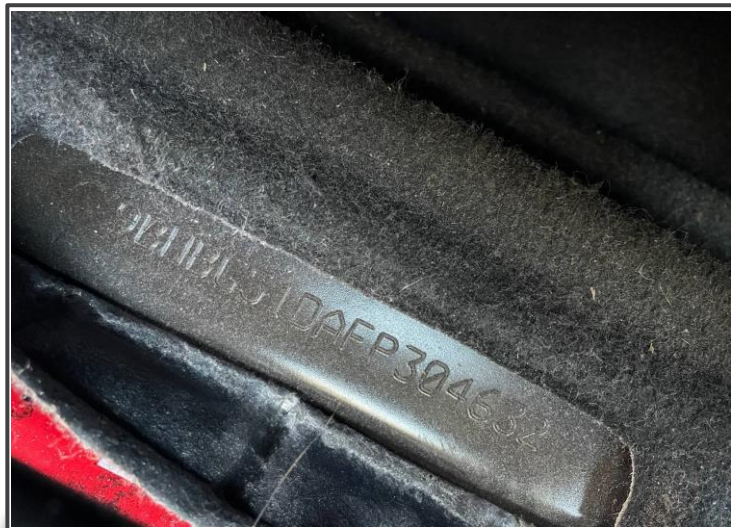
Macro Foto Nº Chassi: **9BHBG51DAFP304632**

- ✓ NÃO Apresentava Indícios Evidentes de Adulteração (Chassi ORIGINAL).
- ✓ Efetuada a Pesquisa da Ficha de Montagem do Veículo; Constata-se que o Chassi era Original de Fábrica.

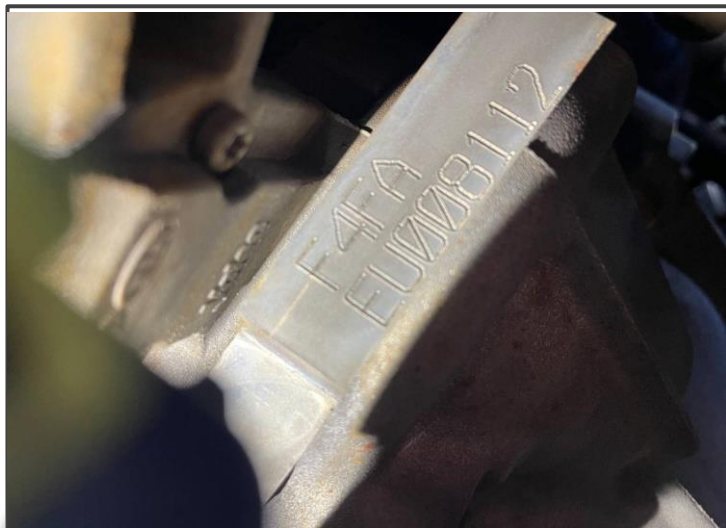
Foto do Número do Motor: **F4FAEU008112**

- ✓ NÃO Apresentava Indícios Evidentes de Adulteração.
- ✓ Motor em Conformidade com a BIN (Base de Identificação Nacional).

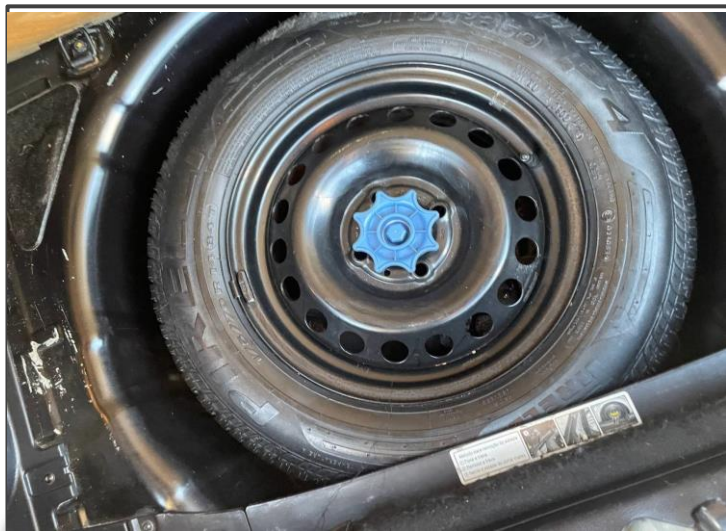
Itens Obrigatórios: Equipamentos Obrigatórios OK

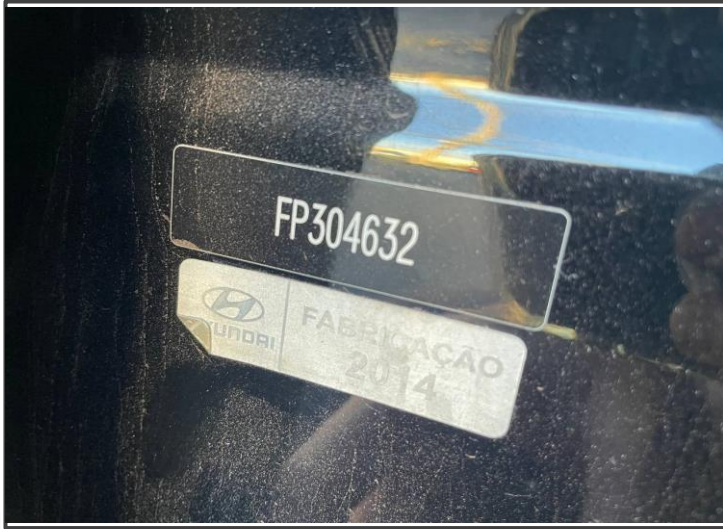
➡ Etiqueta Obrigatória da Coluna da Porta

Coluna da Porta: ✓ Etiqueta Original. Compartimento do Motor: ✓ Etiqueta Original.

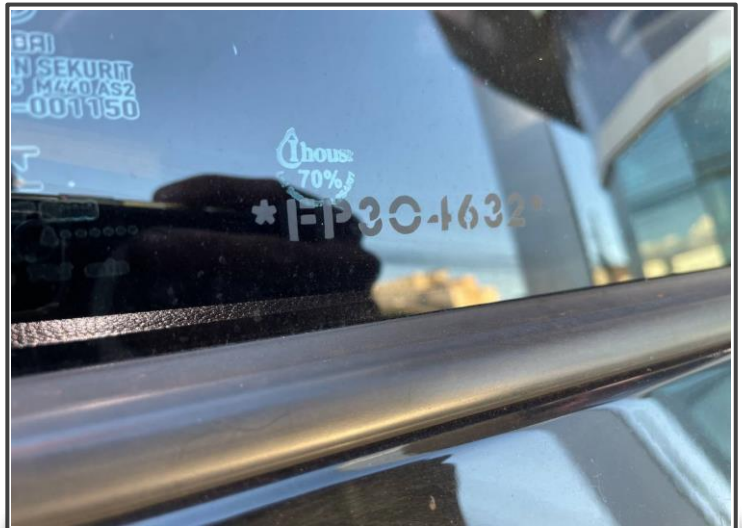
➡ Foto da Gravação do Vidro Para-Brisas

| Dianteiro (Para-Brisas) ✓ Vidro Original. | Porta Diant. Direita: ✓ Vidro Original. |
