| <b>Nº LAUDO:</b> 1265286 | <b>QUILOMETRAGEM:</b> 74258 KM |
| <b>MODELO:</b> ONIX 10MT HB | <b>SITUAÇÃO CHASSI:</b> EM_CIRCULACAO |

## PARECER FINAL

CONFORME COM  
OBSERVAÇÃO

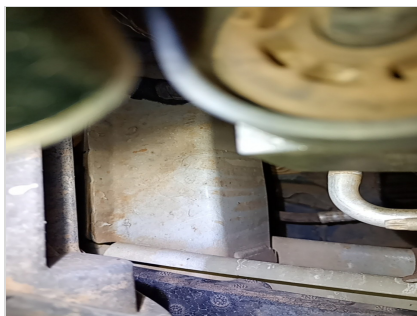
| | LONGARINA DIREITA | OK |

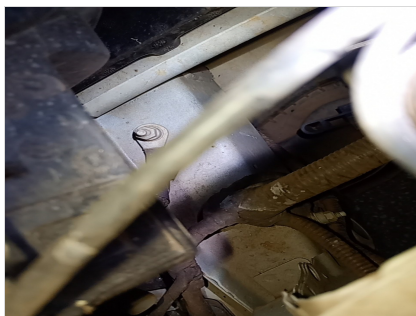
| | LONGARINA ESQUERDA | OK |

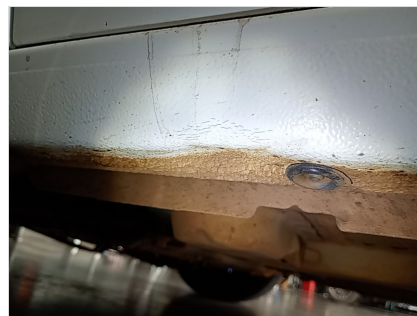
| | CAIXA DE AR | AMASSADO |

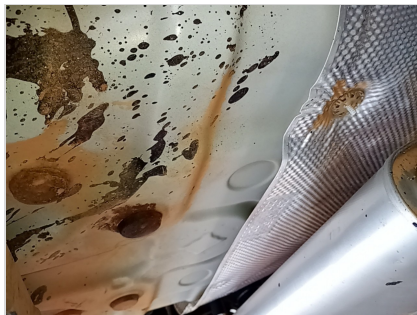
CAIXA DE ESTEPE

| | CAIXADO ESTEPE | OK |

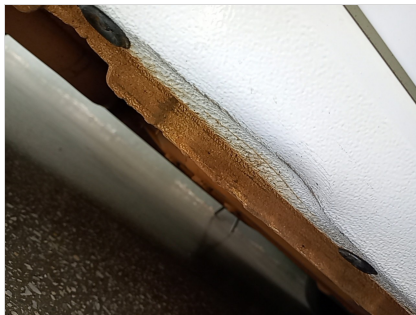
| | CAIXA DE AR | AMASSADO |

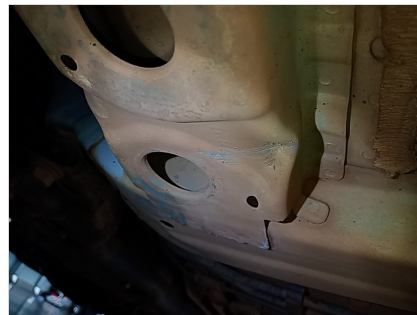
ASSOLHO CENTRAL

| | ASSOALHO CENTRAL | AMASSADO |
