Vistoria - 117440

22/04/2026

| Situação do Veículo:<br>EM CIRCULACAO | Situação Chassi:<br>NORMAL | Chassi:<br>93HRV2870JZ260884 | Marca/Modelo<br>HONDA HR-V EXL CVT | Motor:<br>R18ZC-8260914 | Cor:<br>PRATA | Cambio:<br>***** |

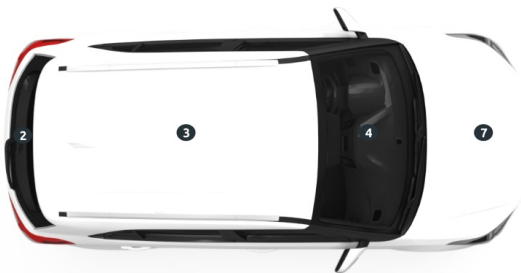
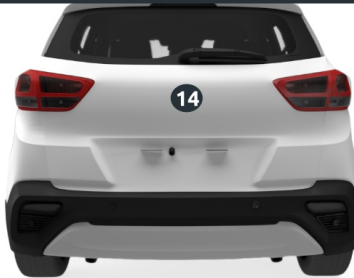
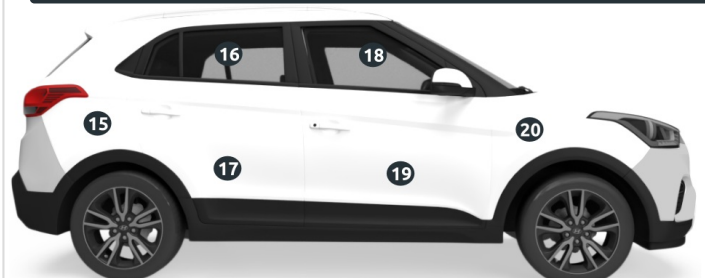
**Avaliação Estrutural**  
Apontamento de pintura.

| | Item | Status |
|---|---|---|
| 10 | Porta Motorista | Reparado |

| | Item | Status |
|---|---|---|
| 14 | Tampa Traseira | Recuperado |
| 15 | Paralama Traseiro / D | Recuperado |
| 17 | Porta Traseira / D | Repintura |
| 19 | Porta Passageiro / D | Repintura |
| 20 | Paralama Direito | Repintura |

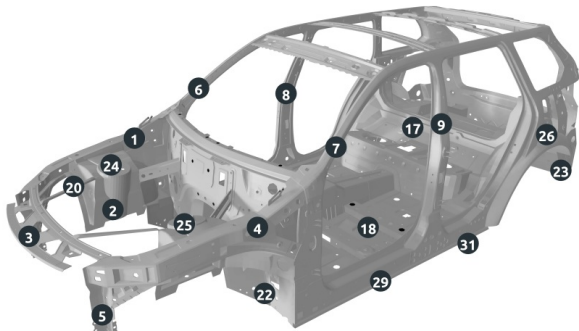
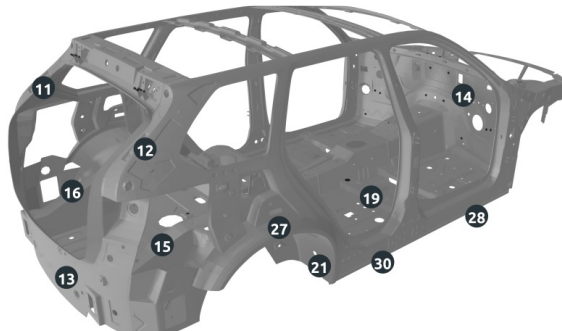
**Estrutura:** Nada consta

Apontamento de estrutura.
