## LAUDO CAUTELAR VEICULAR - PEQUENO PORTE

| Placa: | GHO8I74 | Estado: | MG |
| Marca/Modelo: | JEEP/RENEGADE LGTD T270 | | |

### Conclusão do Laudo: ⚠ VEÍCULO APROVADO COM OBSERVAÇÕES

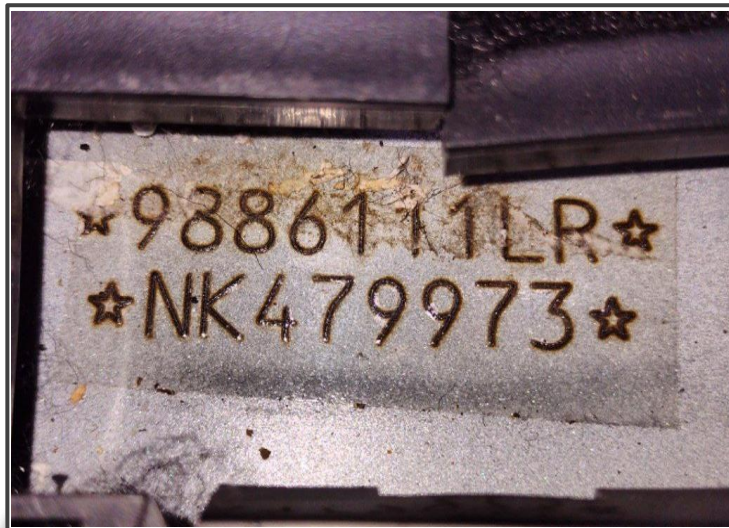
Macro Foto Nº Chassi: **9886111LRNK479973**

- ✓ NÃO Apresentava Indícios Evidentes de Adulteração (Chassi ORIGINAL).
- ✓ Efetuada a Pesquisa da Ficha de Montagem do Veículo; Constata-se que o Chassi era Original de Fábrica.

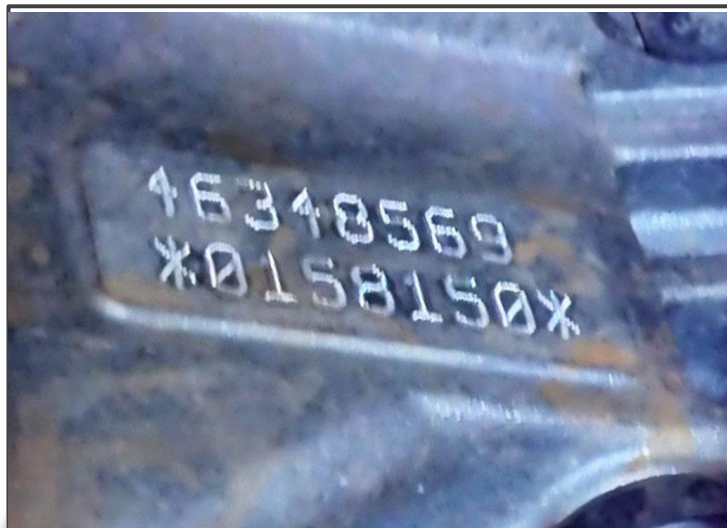
Foto do Número do Motor: **463485690158150**

- ✓ NÃO Apresentava Indícios Evidentes de Adulteração.
- ✓ Motor em Conformidade com a BIN (Base de Identificação Nacional).

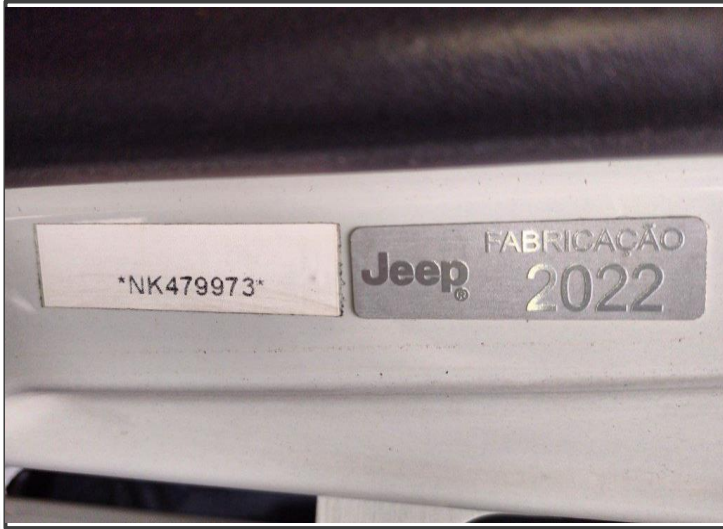
➡ Etiqueta Obrigatória da Coluna da Porta

Coluna da Porta: ✓ Etiqueta Original. Compartimento do Motor: ✓ Etiqueta Original.

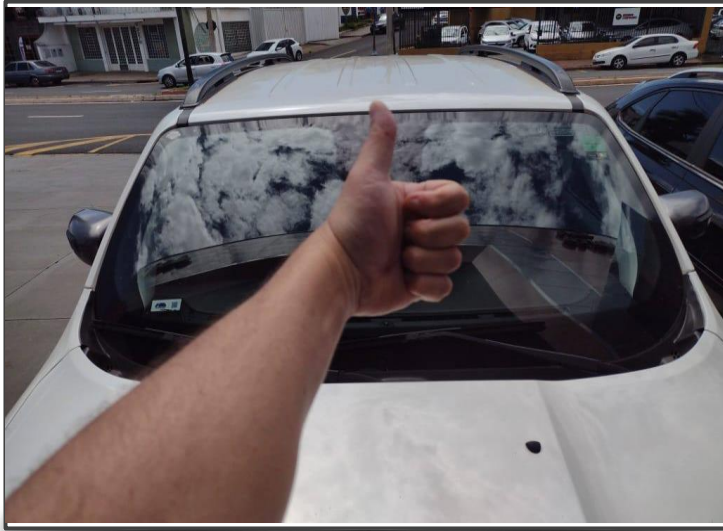
➡ Foto das Condições do vidro dianteiro (Para-brisa)

| Dianteiro (Para-Brisas) ⚠ Vidro Não Original (Grav. Paralela). | Porta Diant. Direita: ⚠ Vidro Não Original (Grav. Paralela). |
