## LAUDO CAUTELAR VEICULAR - PEQUENO PORTE

| Placa: | OPT1134 | Estado: | MG |
| Marca/Modelo: | CITROEN/C3 AIRCROSS EXCA | | |

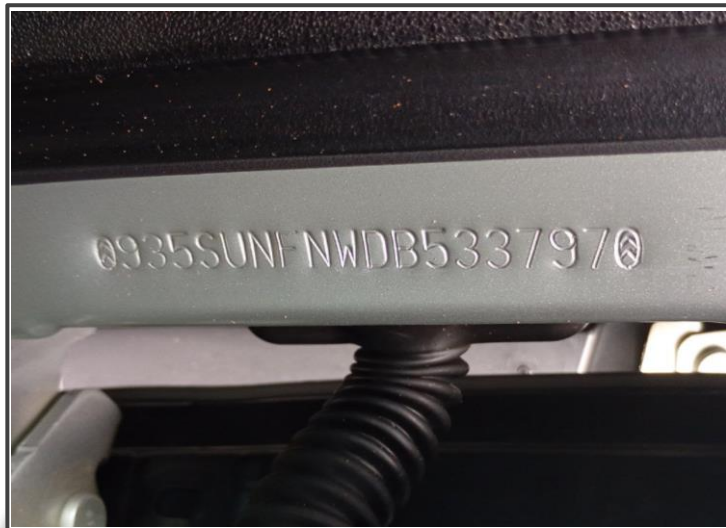
Macro Foto Nº Chassi: **935SUNFNWDB533797**

- ✓ NÃO Apresentava Indícios Evidentes de Adulteração (Chassi ORIGINAL).
- ✓ Efetuada a Pesquisa da Ficha de Montagem do Veículo; Constata-se que o Chassi era Original de Fábrica.

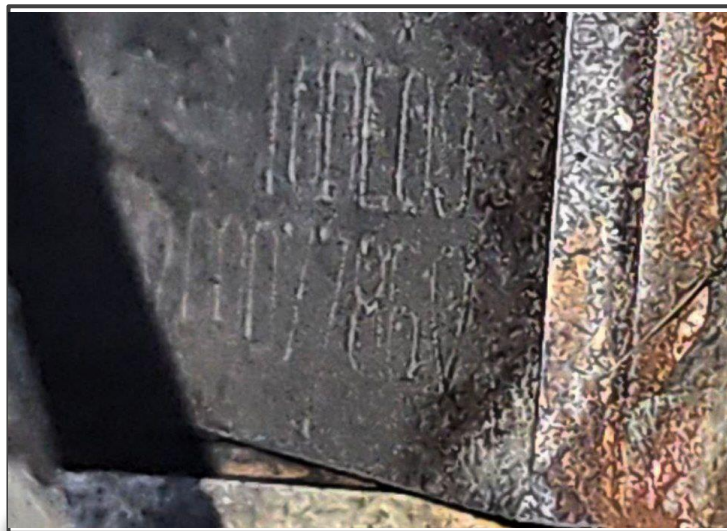
Foto do Número do Motor: **10DE099007786**

- ✓ NÃO Apresentava Indícios Evidentes de Adulteração.
- ✓ Motor em Conformidade com a BIN (Base de Identificação Nacional).

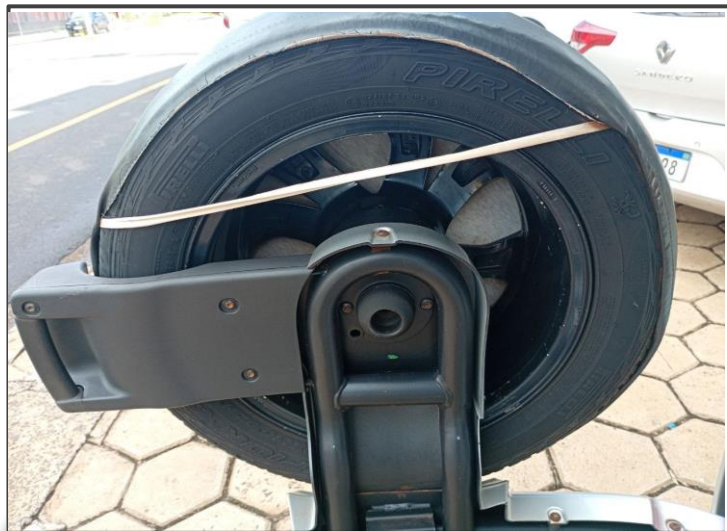
Itens Obrigatórios: Equipamentos Obrigatórios OK

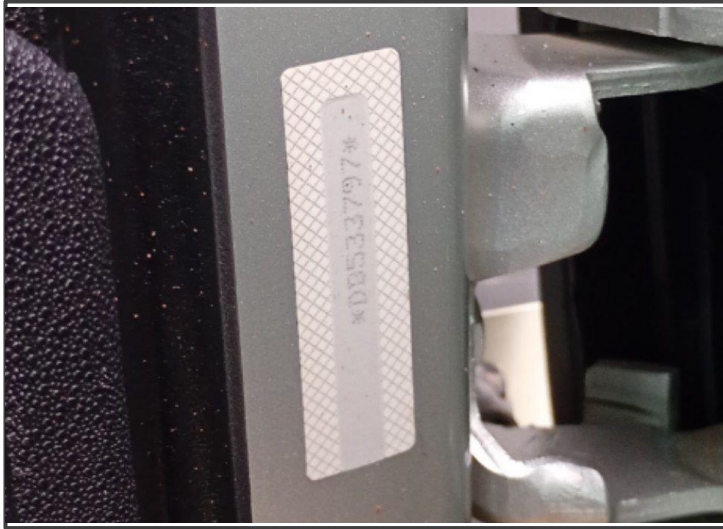
➡ Etiqueta Obrigatória da Coluna da Porta

Coluna da Porta: ✓ Etiqueta Original. Compartimento do Motor: ✓ Etiqueta Original.
