## LAUDO CAUTELAR VEICULAR - PEQUENO PORTE

| Marca/Modelo: | I/VOLVO XC60 2.0T5 R-DES | | |
| Número do Chassi: | YV1DZ40CDH2059769 | | |

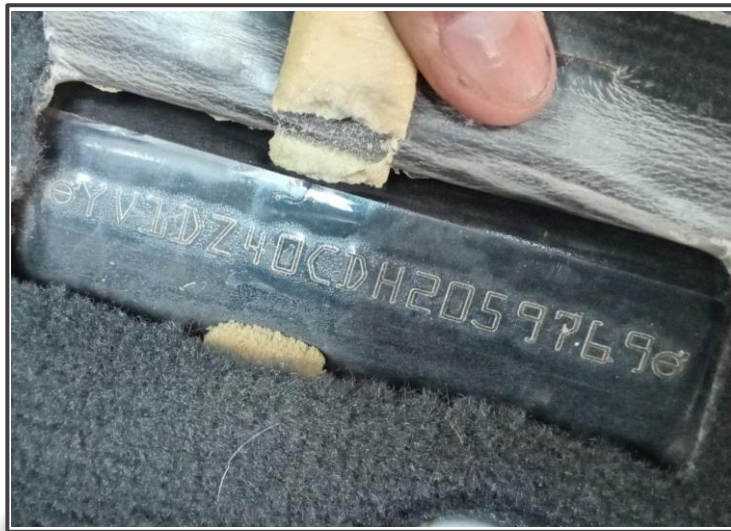
Macro Foto Nº Chassi: **YV1DZ40CDH2059769**

- ✓ NÃO Apresentava Indícios Evidentes de Adulteração (Chassi ORIGINAL).
- ✓ Efetuada a Pesquisa da Ficha de Montagem do Veículo; Constatou-se que o Chassi era Original de Fábrica.

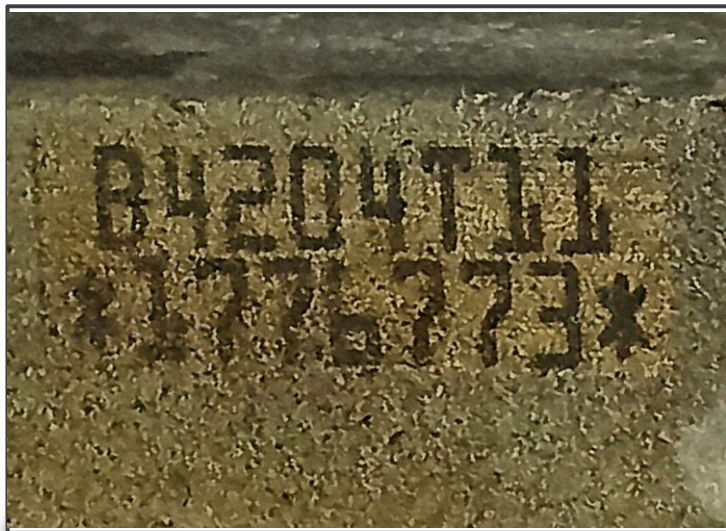
Foto do Número do Motor: **B4204T111776773**

- ✓ NÃO Apresentava Indícios Evidentes de Adulteração.
- ✓ Motor em Conformidade com a BIN (Base de Identificação Nacional).

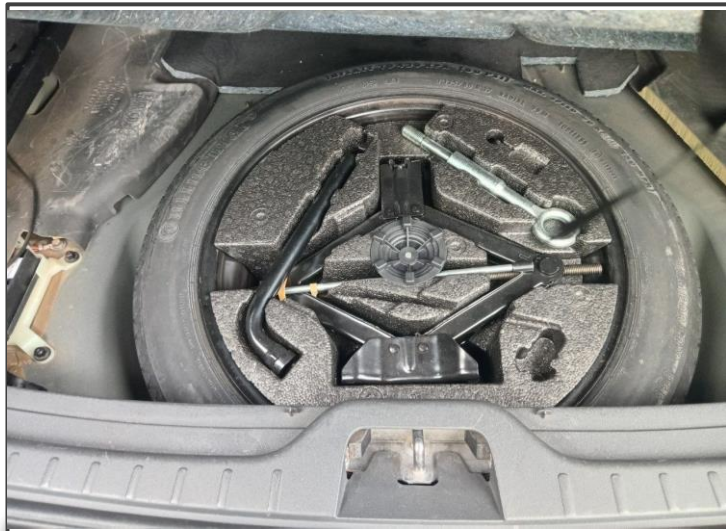
Itens Obrigatórios: Equipamentos Obrigatórios OK

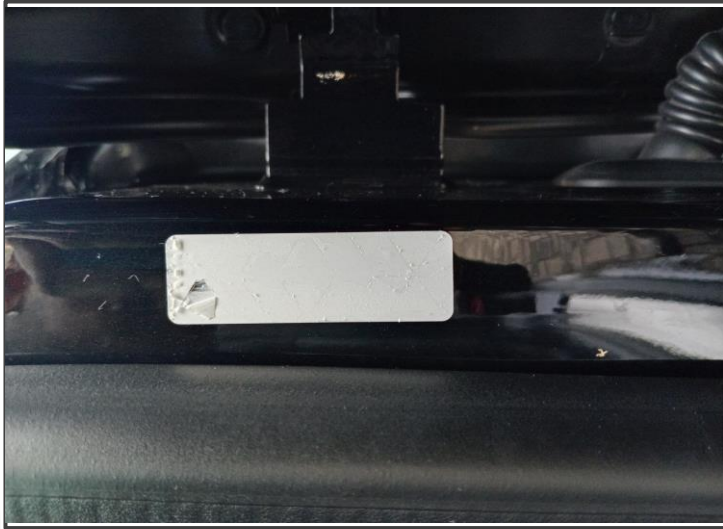
➔ Etiqueta Obrigatória da Coluna da Porta

Coluna da Porta: ✗ Etiqueta com Núcleo Ilegível. Compartimento do Motor: ✓ Etiqueta Original.

Restrição: ETIQUETA DA PORTA ILEGÍVEL. SOLICITAR NOVA ETIQUETA, JUNTO A MONTADORA.

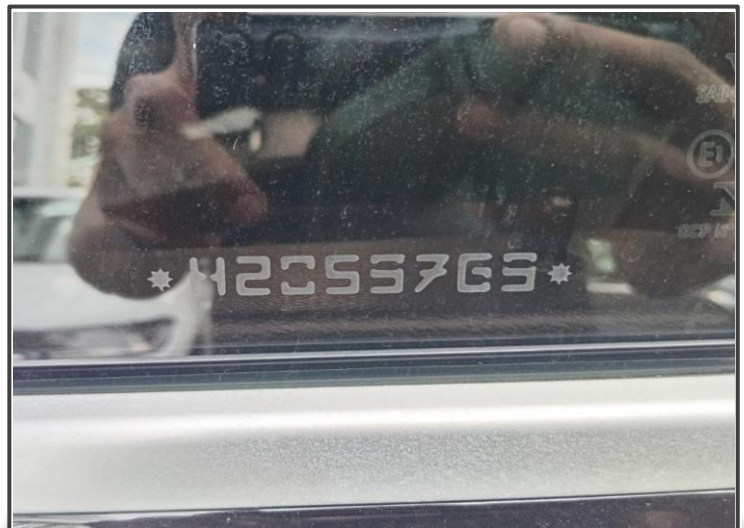
➡ Foto da Gravação do Vidro Para-Brisas

| Dianteiro (Para-Brisas) | ⚠ Vidro Não Original (Grav. Paralela). | Porta Diant. Direita: | ✓ Vidro Original. |
