## APRESENTAÇÃO

| NO. LAUDO: | 5744433 |

| MODELO: | COMPASS LIMITED D |
| PLACA: | QPM3F67 |

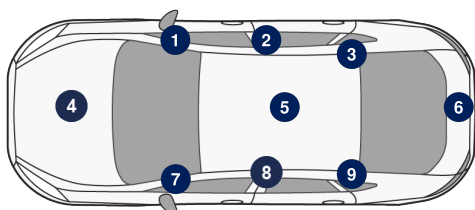
## PINTURA

| 1 - COLUNA DIANTEIRA DIREITA: | PINTURA EM BOAS CONDIÇÕES |
| 2 - COLUNA CENTRAL DIREITA: | PINTURA EM BOAS CONDIÇÕES |
| 3 - COLUNA TRASEIRA DIREITA: | PINTURA EM BOAS CONDIÇÕES |
| 4 - CAPÔ DIANTEIRO: | PINTURA EM BOAS CONDIÇÕES |
| 5 - TETO: | PINTURA EM BOAS CONDIÇÕES |
| 6 - TAMPA TRASEIRA: | PINTURA EM BOAS CONDIÇÕES |
| 7 - COLUNA DIANTEIRA ESQUERDA: | PINTURA EM BOAS CONDIÇÕES |
| 8 - COLUNA CENTRAL ESQUERDA: | PINTURA EM BOAS CONDIÇÕES |
| 9 - COLUNA TRASEIRA ESQUERDA: | PINTURA EM BOAS CONDIÇÕES |

| 10 - PARA-CHOQUE DIANTEIRO: | PINTURA EM BOAS CONDIÇÕES |
| 11 - PARA-LAMA DIANTEIRO ESQUERDO: | PINTURA EM BOAS CONDIÇÕES |
| 12 - PORTA DIANTEIRA ESQUERDA: | PINTURA EM BOAS CONDIÇÕES |
| 13 - PORTA TRASEIRA ESQUERDA: | PINTURA EM BOAS CONDIÇÕES |
| 14 - LATERAL TRASEIRA ESQUERDA: | PINTURA EM BOAS CONDIÇÕES |
| 15 - PARA-CHOQUE TRASEIRO: | PINTURA EM BOAS CONDIÇÕES |

| 16 - LATERAL TRASEIRA DIREITA: | PINTURA EM BOAS CONDIÇÕES |
| 17 - PORTA TRASEIRA DIREITA: | PINTURA EM BOAS CONDIÇÕES |
| 18 - PORTA DIANTEIRA DIREITA: | PINTURA EM BOAS CONDIÇÕES |
| 19 - PARA-LAMA DIANTEIRO DIREITO: | PINTURA EM BOAS CONDIÇÕES |

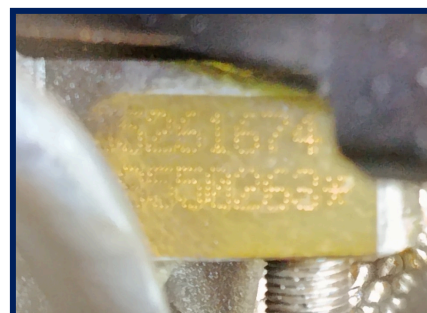
Motor

DENTRO DOS PADRÕES HABITUAIS DO FABRICANTE

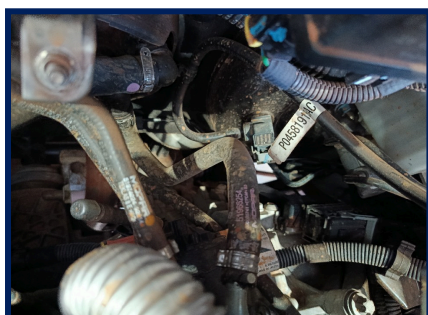
Câmbio

NUMERAÇÃO OBSTRUÍDA (ITEM EXCLUÍDO DO PARECER)

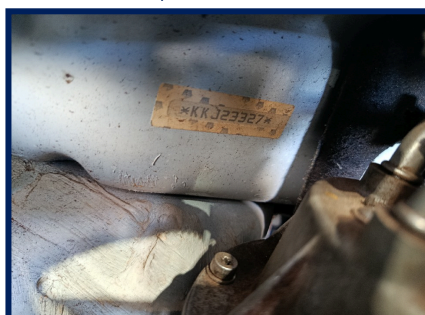
Etiqueta ETA Motor

| ETA MOTOR : | ETA DENTRO DOS PADRÕES / NUMERAÇÃO COINCIDE COM O CHASSI |

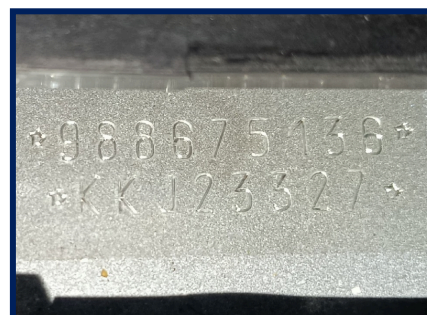
Chassi

DENTRO DOS PADRÕES HABITUAIS DO FABRICANTE

REGIÃO ÍNTEGRA

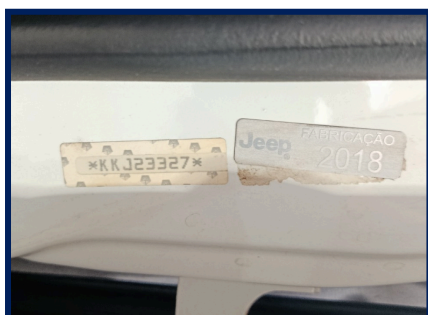
Foto eta coluna

| ETA BATENTE DA PORTA : | ETA DENTRO DOS PADRÕES / NUMERAÇÃO COINCIDE COM O CHASSI |

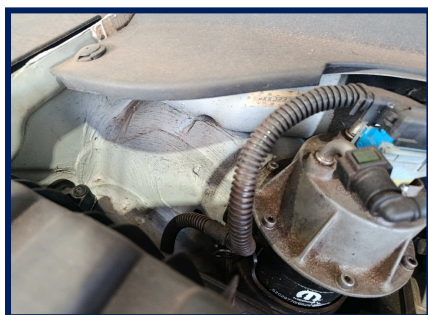
Torre amort diant/direita

| TORRE DO AMORTECEDOR DIANTEI. DIR. : | SEM AVARIAS APARENTES |

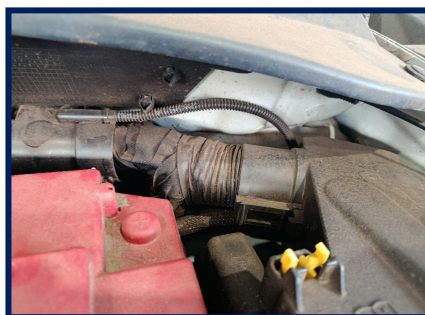
Torre amort diant/esquer

| TORRE DO AMORTECEDOR DIANTEI. ESQ. : | SEM AVARIAS APARENTES |

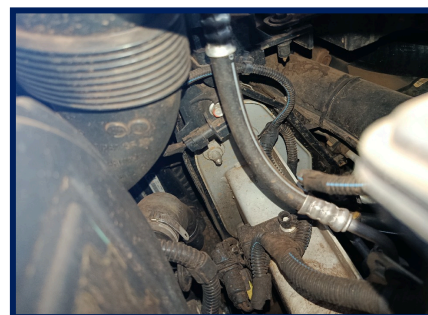
Longarina dianti/direita

| LONGARINA DIANTEI. DIR. : | SEM AVARIAS APARENTES |

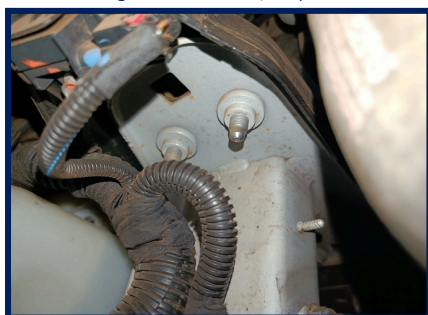
Longarina dianteira/esquerda

| LONGARINA DIANTEI. ESQ. : | SEM AVARIAS APARENTES |

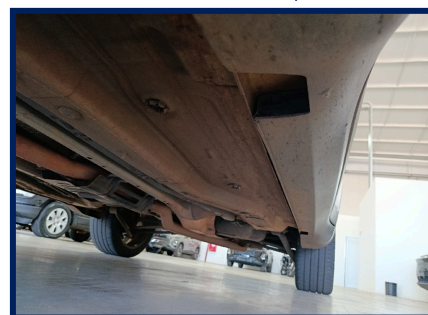
Caixa De Ar Esq

| CAIXA DE AR ESQUERDA . : | SEM AVARIAS APARENTES |

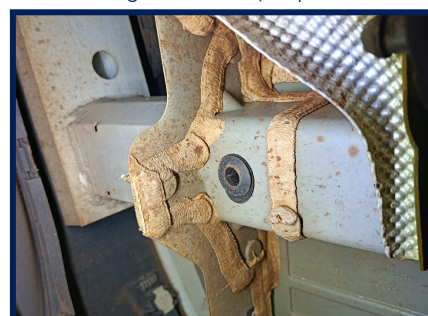
Longarina traseira/esquerda

| LONGARINA TRASEI. ESQ. : | SEM AVARIAS APARENTES |

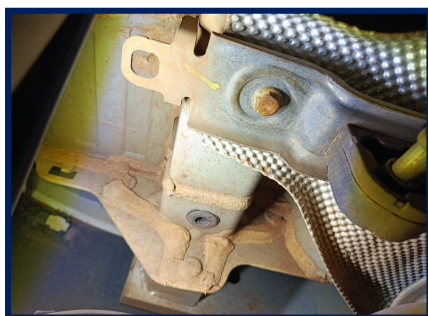
Longarina traseira/direita

| LONGARINA TRASEI. DIR. : | SEM AVARIAS APARENTES |

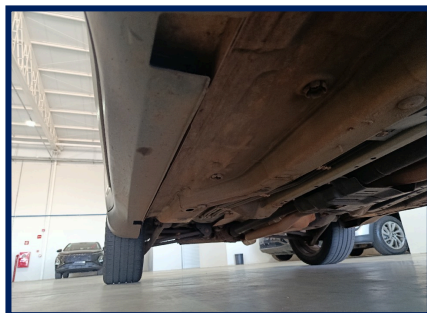
CAIXA DE AR DIR.

| CAIXA DE AR DIREITA . : | SEM AVARIAS APARENTES |
