**UNIDADE: HF Vistorias Automotivas****Solicitante:** WENDEL CLEVER DOS REIS**CPF/CNPJ:** 58891960144**Marca/Modelo:** I/TOYOTA/ HILUX CDSRXA4FD**AnoFab/AnoMod:** 2021/2021**Combustível:** DIESEL**Cor:** CINZA**RENAVAM:** 01265873540**Chassi (BIN):** 8AJBA3CD0MI667543**Motor (BIN):** 1GDG235077**Hodômetro:** 115409**RCJ6F03****CRLV/CRV:** 213131052520**Chassi:** 8AJBA3CD0MI667543**Motor:** 1GDG235077**Câmbio:** NÃO CADASTRADO**Nº do Lacre/QR code:** QR CODE**Status: APROVADO COM APONTAMENTOS**

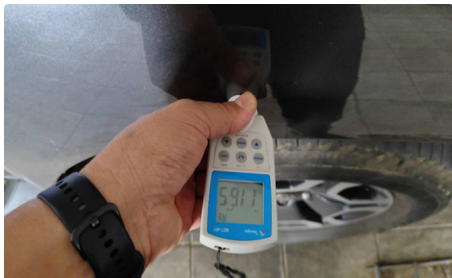
Reparos de funilaria e pintura

Paralama dianteiro direito (Reparo acentuado de funilaria e pintura)

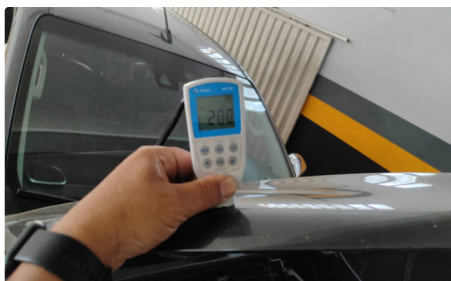
Reparos de funilaria e pintura

Capô (reparo de funilaria e pintura)

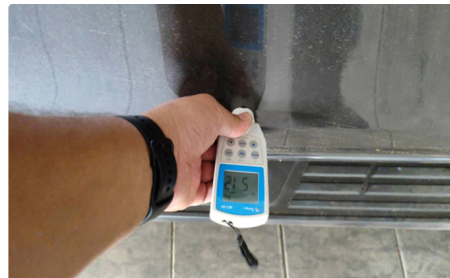
Reparos de funilaria e pintura

Porta dianteira direita (reparo de funilaria e pintura)

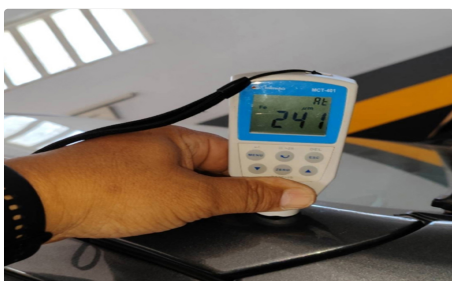
Reparos de funilaria e pintura

Coluna Dianteira direita "A" (reparo de funilaria e pintura)

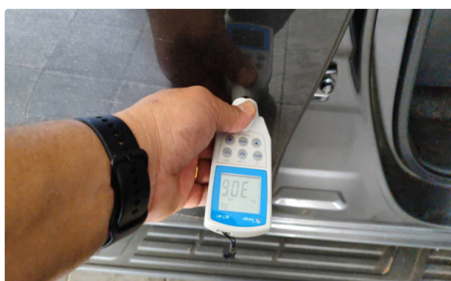
Reparos de funilaria e pintura

Porta traseira direita (Reparo de funilaria e pintura)

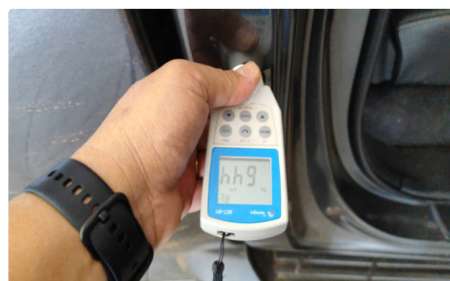
Reparos de funilaria e pintura

Coluna traseira direita "C" (Reparo de funilaria e pintura)

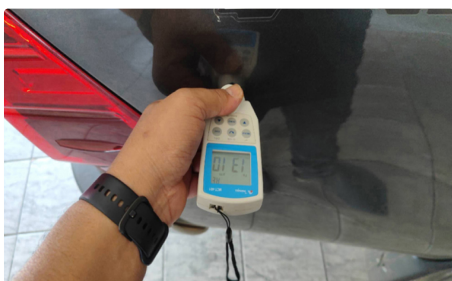
Reparos de funilaria e pintura

Folha lateral traseira direita (Reparo acentuado de funilaria e pintura)

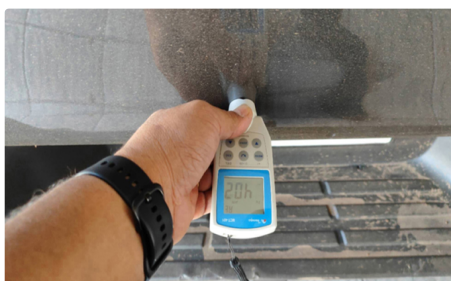
Reparos de funilaria e pintura

Tampa traseira (Reparo de funilaria e pintura)

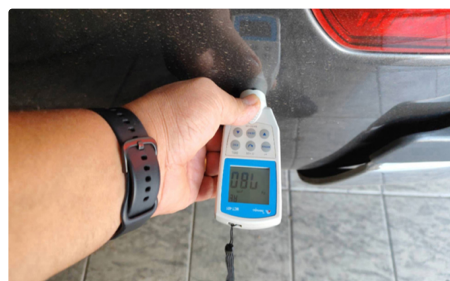
Reparos de funilaria e pintura

Folha lateral traseira esquerda (Reparo de funilaria e pintura)

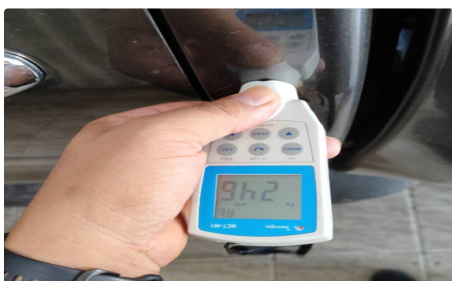
Reparos de funilaria e pintura

Coluna traseira esquerda "C" (Reparo de funilaria e pintura)

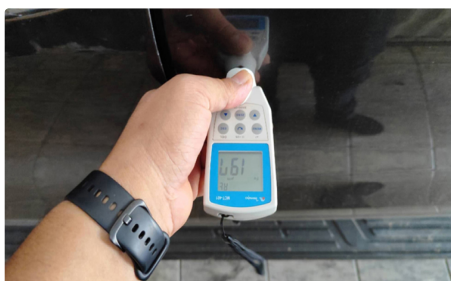
Repintura

Porta traseira esquerda (Repintura)

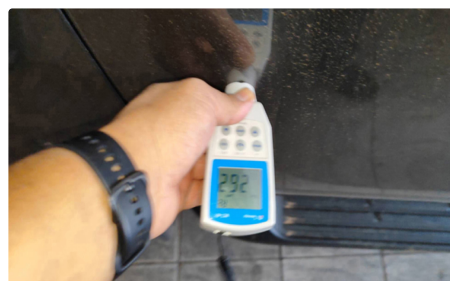
Reparos de funilaria e pintura

Porta dianteira esquerda (Reparo de funilaria e pintura)

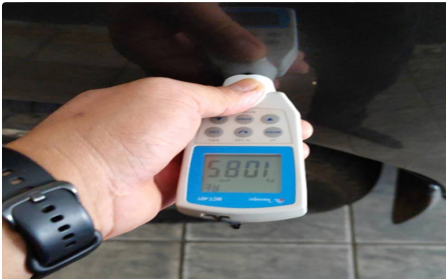
Reparos de funilaria e pintura

Paralama dianteiro esquerdo  
(Reparo acentuado de funilaria e pintura)

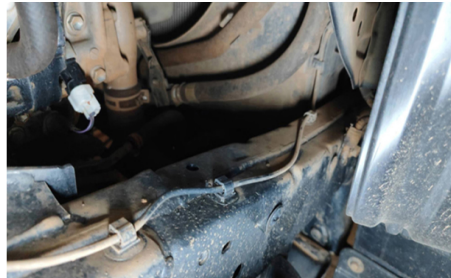
Longarina dianteira direita. Ok

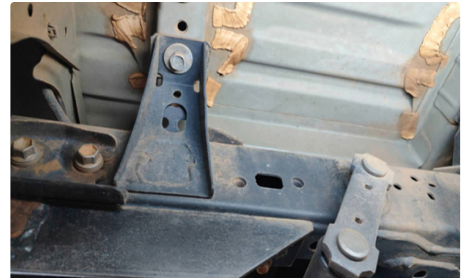
Longarina traseira direita. Ok

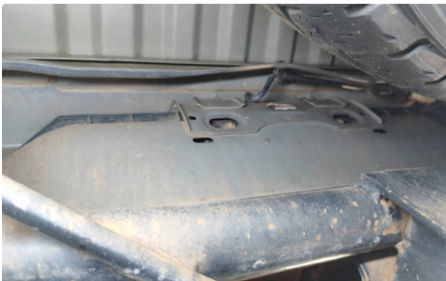
Espelho traseiro. Ok

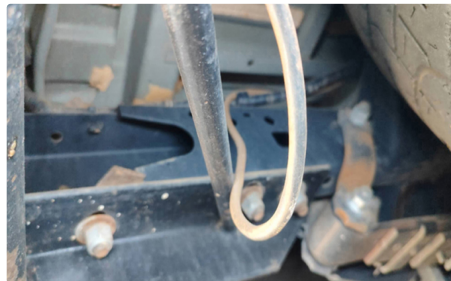
Longarina traseira esquerda. Ok

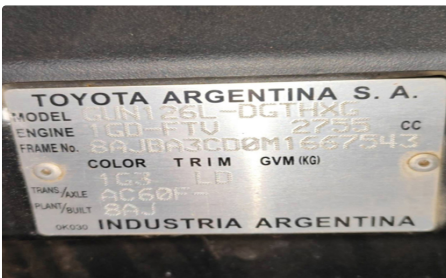
Plaqueta/etiqueta do chassi no vidro do para-brisa

- ✓ Vidro não original com gravação parcial.
