## LAUDO CAUTELAR VEICULAR - PEQUENO PORTE

| Placa: | ONR4G22 | Estado: | MG |
| Marca/Modelo: | I/CHEVROLET CLASSIC LS | | |

## Conclusão do Laudo: ⚠ VEÍCULO APROVADO COM OBSERVAÇÕES

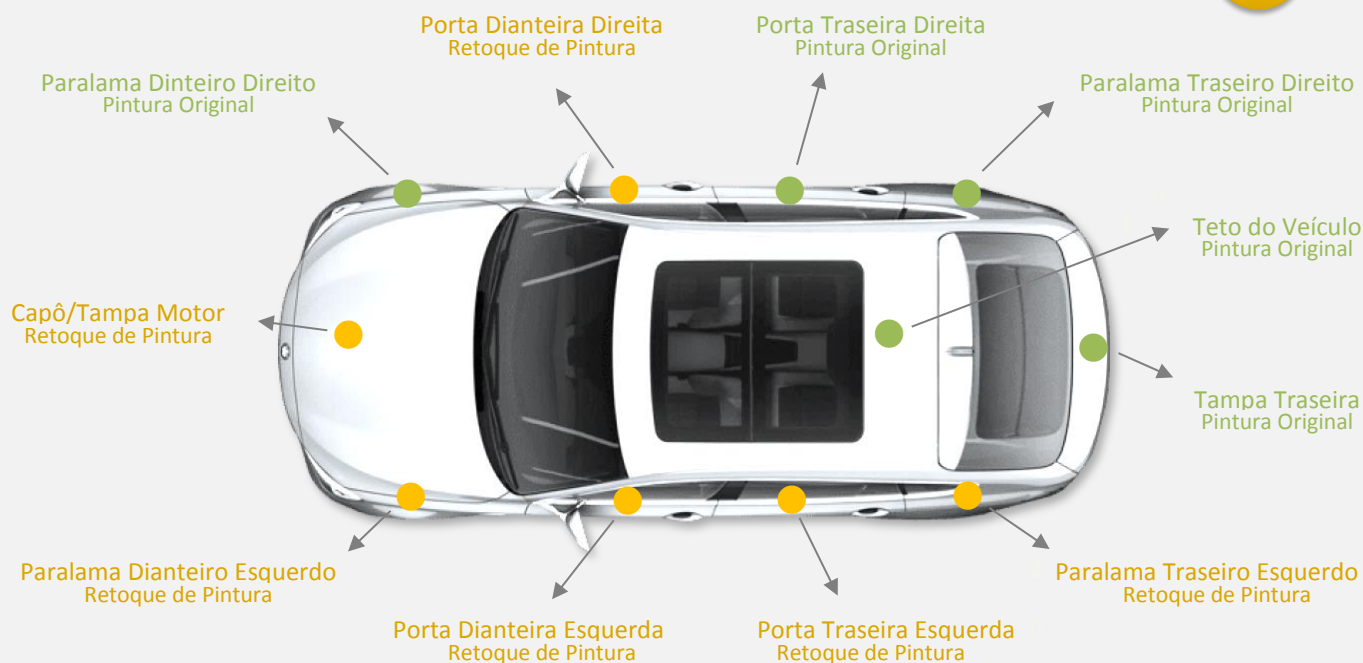
## Detalhe do Teste de Pintura

Observações: VEÍCULO POSSUI RETOQUE DE PINTURA EM TODA LATERAL ESQUERDA E PORTA DIANTEIRA DIREITA.

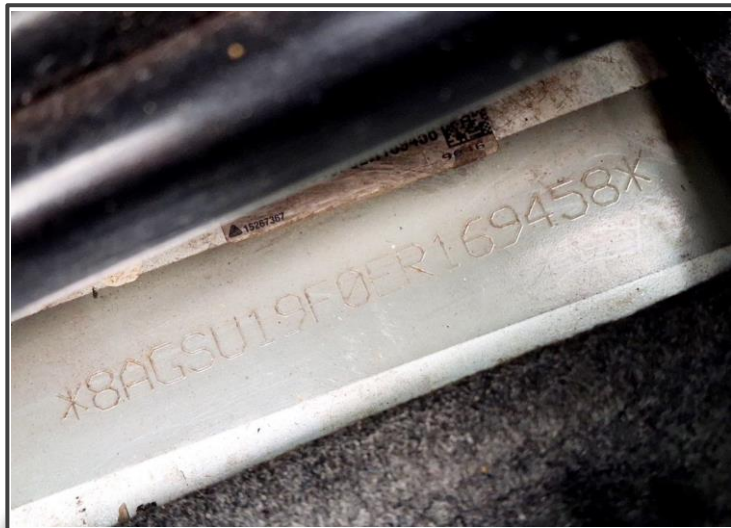
Macro Foto Nº Chassi: **8AGSU19F0ER169458**

- ✓ NÃO Apresentava Indícios Evidentes de Adulteração (Chassi ORIGINAL).
- ✓ Efetuada a Pesquisa da Ficha de Montagem do Veículo; Constata-se que o Chassi era Original de Fábrica.

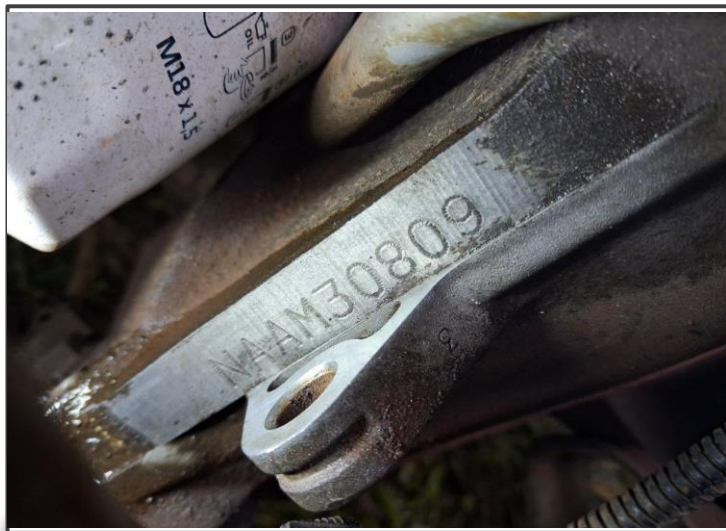
Foto do Número do Motor: **NAAM30809**

- ✓ NÃO Apresentava Indícios Evidentes de Adulteração.
- ✓ Motor em Conformidade com a BIN (Base de Identificação Nacional).

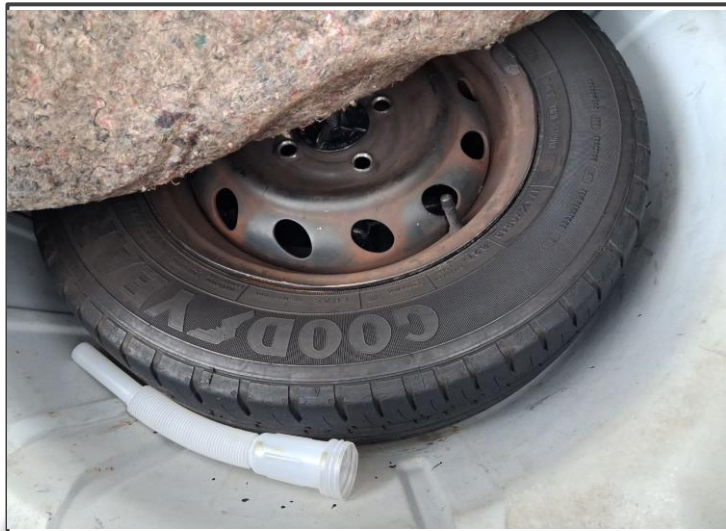
Itens Obrigatórios: Equipamentos Obrigatórios OK

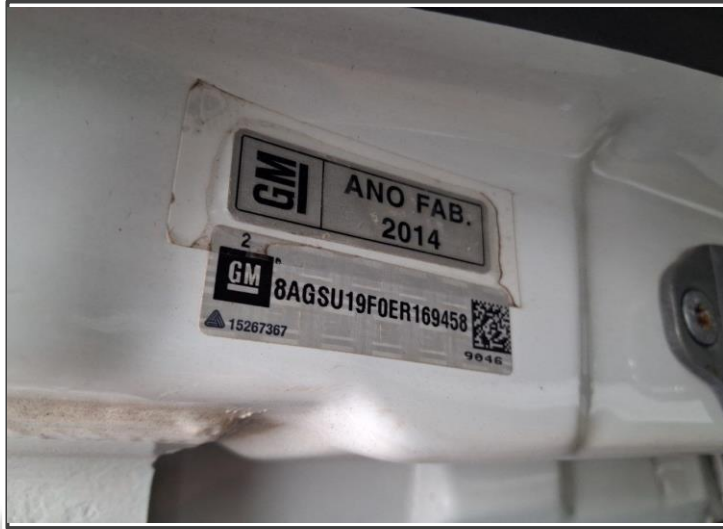
➡ Etiqueta Obrigatória da Coluna da Porta

Coluna da Porta: ✓ Etiqueta Original. Compartimento do Motor: ✓ Etiqueta Original.

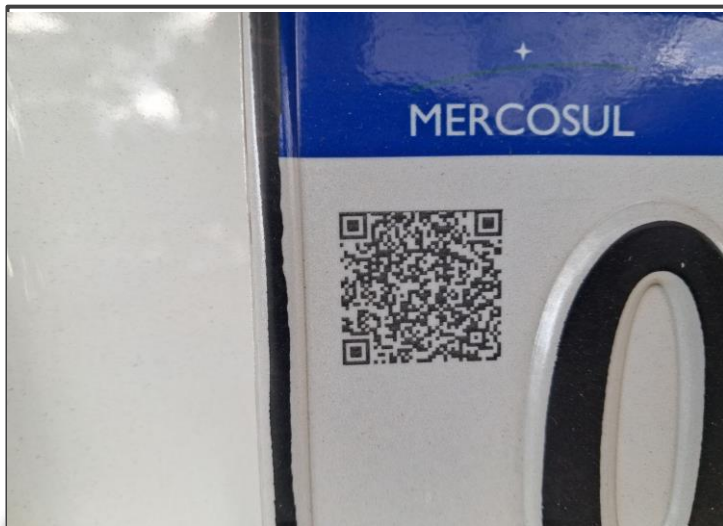
➡ Macro Foto do QR Code/Lacre da Placa

| CRCode: Não Violado | Placa: Mercosul |

Situação da Placa: A PLACA ESTÁ OK

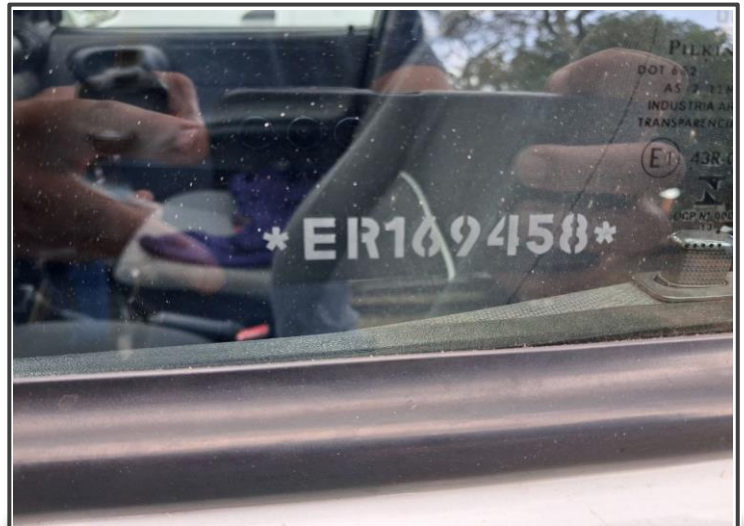
➡ Foto da Gravação do Vidro Para-Brisas

| Dianteiro (Para-Brisas): | ⚠ Vidro Não Original (Grav. Paralela). | Porta Diant. Direita: | ✓ Vidro Original. |
