## LAUDO CAUTELAR VEICULAR - PEQUENO PORTE

| Marca/Modelo: | FORD/FIESTA HA 1.5L SE | | |
| Número do Chassi: | 9BFZD55J2EB711291 | | |

## Conclusão do Laudo: ⚠ VEÍCULO APROVADO COM OBSERVAÇÕES

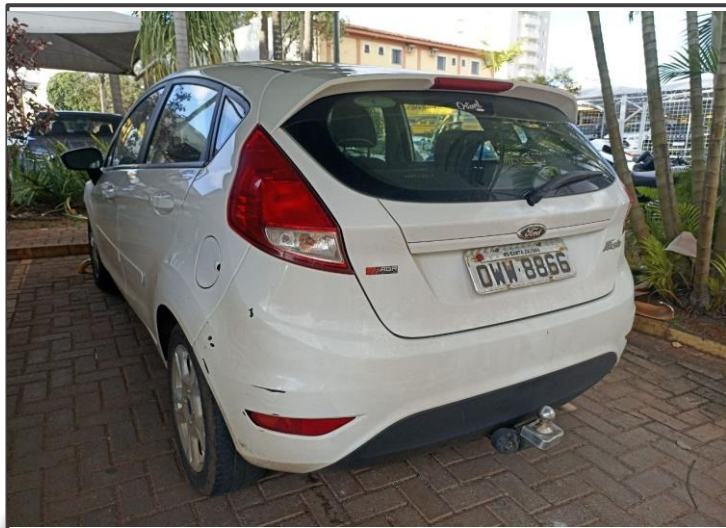
Foto da Traseira e da Placa: **OWW8866**

Situação da Placa: TROCAR A PLACA

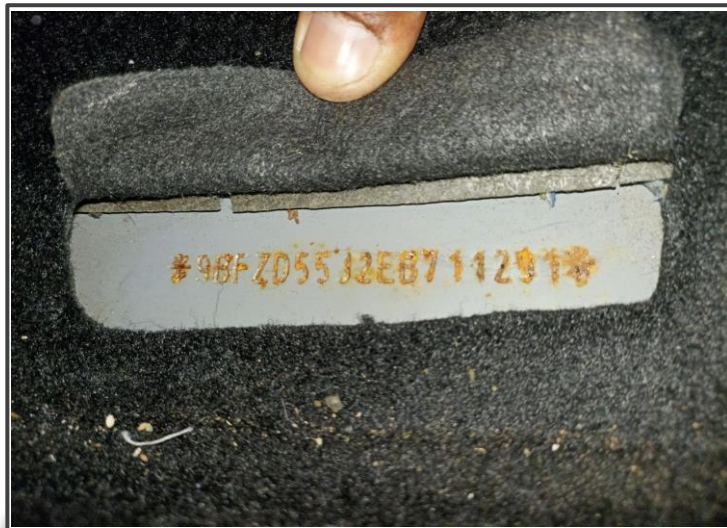
Macro Foto Nº Chassi: **9BFZD55J2EB711291**

- ✓ NÃO Apresentava Indícios Evidentes de Adulteração (Chassi ORIGINAL).
- ✓ Efetuada a Pesquisa da Ficha de Montagem do Veículo; Constata-se que o Chassi era Original de Fábrica.

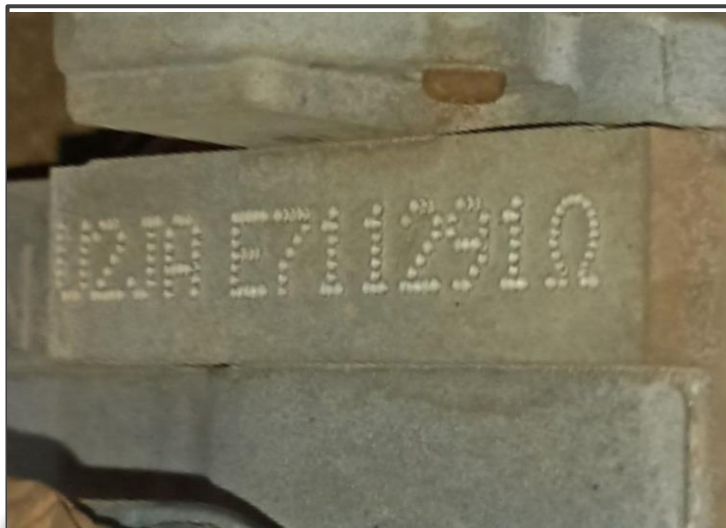
Foto do Número do Motor: **U2JAE711291**

- ✓ NÃO Apresentava Indícios Evidentes de Adulteração.
- ✓ Motor em Conformidade com a BIN (Base de Identificação Nacional).

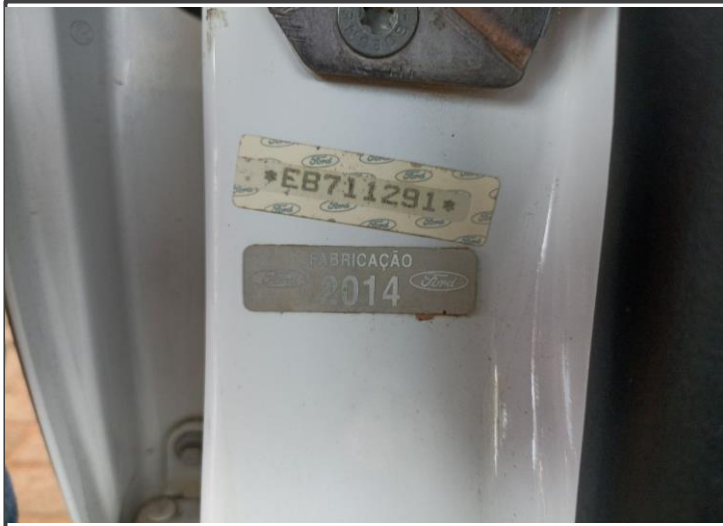
➔ Etiqueta Obrigatória da Coluna da Porta

Coluna da Porta: ✓ Etiqueta Original. Compartimento do Motor: ✓ Etiqueta Original.

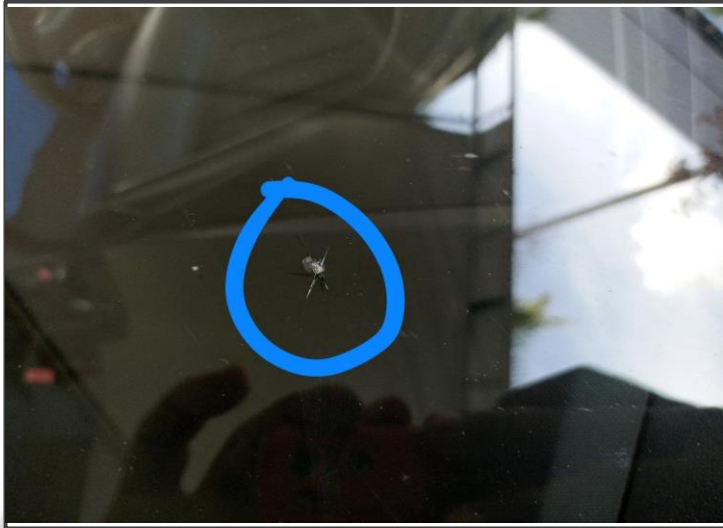
➡ Foto das Condições do vidro dianteiro (Para-brisa)

Dianteiro (Para-Brisas) ⚠ Vidro Não Original (Grav. Paralela).  
Porta Diant. Esquerda: ✓ Vidro Original.  
Porta Tras. Esquerda: ✓ Vidro Original.  
Lateral Tras. Esquerda: ✓ Vidro Original.  
Vidro Traseiro: ✓ Vidro Original.

Observações: VEÍCULO POSSUI RETOQUES DE PINTURA . PARA BRISA TRINCADO CONFORME FOTO EM ANEXO, SENDO NECESSÁRIO A TROCA DO MESMO.
