## LAUDO CAUTELAR VEICULAR - PEQUENO PORTE

| Marca/Modelo: | HONDA/FIT LX CVT | | |

## Conclusão do Laudo: VEÍCULO APROVADO COM OBSERVAÇÕES

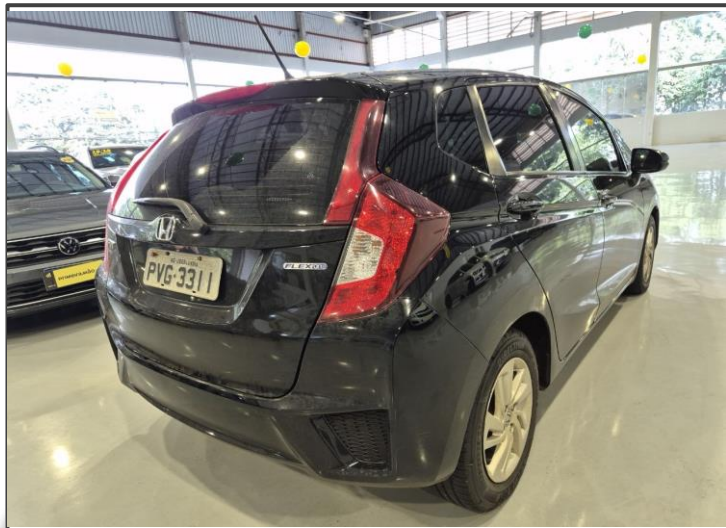
Situação da Placa: **TROCAR A PLACA**

Foto da Traseira e da Placa: **PVG3311**

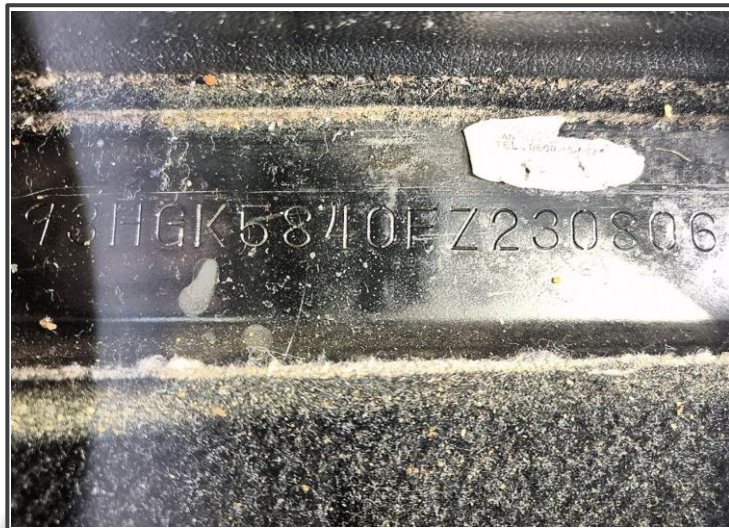
- ✓ NÃO Apresentava Indícios Evidentes de Adulteração (Chassi ORIGINAL).
- ✓ Efetuada a Pesquisa da Ficha de Montagem do Veículo; Constata-se que o Chassi era Original de Fábrica.

Macro Foto Nº Chassi: **93HGK5840FZ230806**

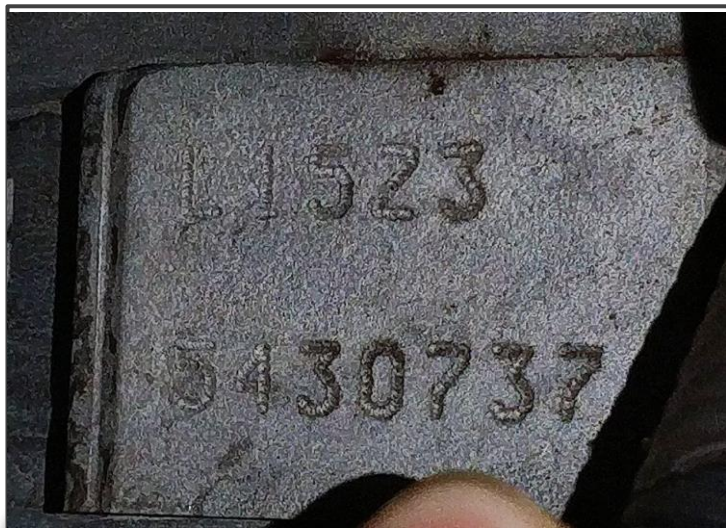
- ✓ NÃO Apresentava Indícios Evidentes de Adulteração.
- ✓ Motor em Conformidade com a BIN (Base de Identificação Nacional).

Foto do Número do Motor: **L15Z35430737**

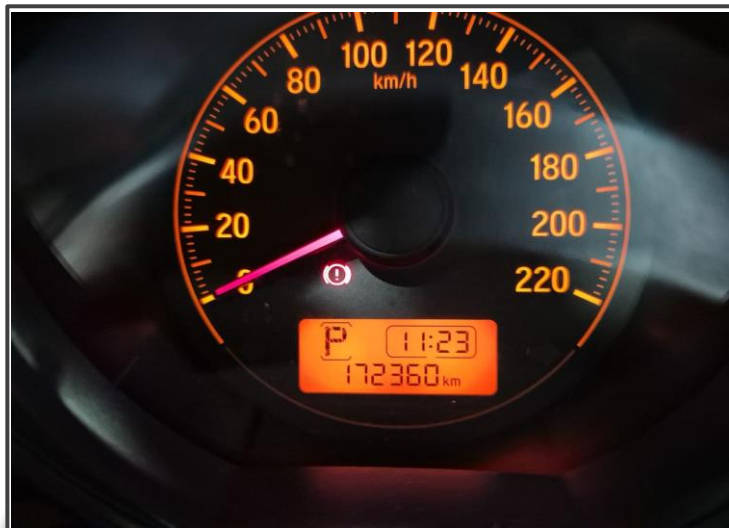
Odômetro do Veículo: **172.360**

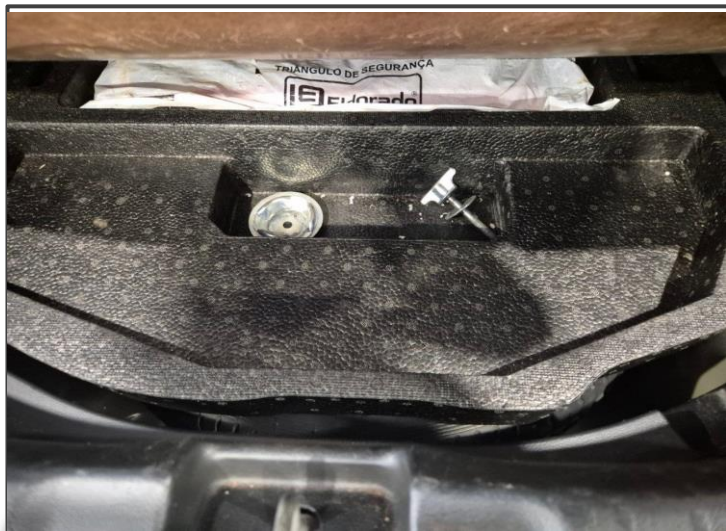
Itens Obrigatórios: Equipamentos Obrigatórios OK

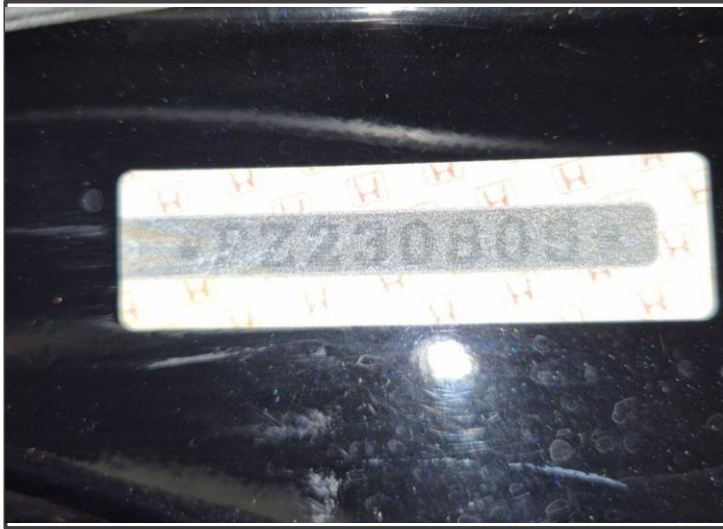
Coluna da Porta: ✓ Etiqueta Original. Compartimento do Motor: ✓ Etiqueta Original.

➡ Etiqueta Obrigatória da Coluna da Porta

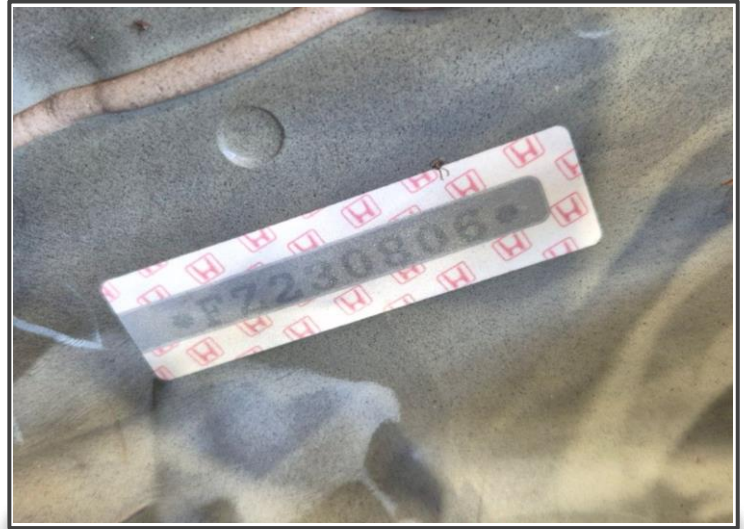
➡ Etiqueta Obrigatória do Compartimento do Motor

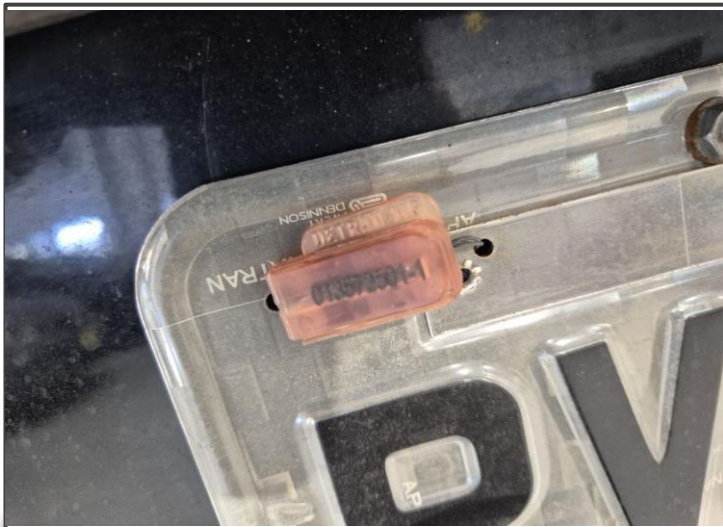
| Lacre: Não Violado | Placa: Refletiva |

➡ Macro Foto do QR Code/Lacre da Placa

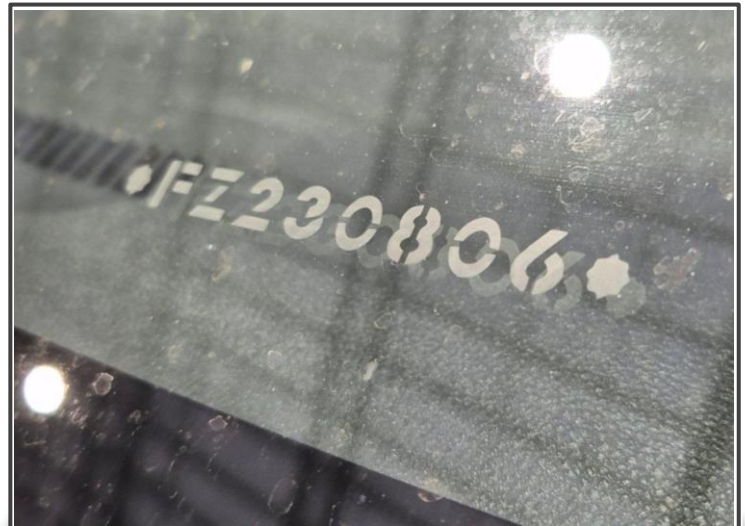
- Dianteiro (Para-Brisas) ✓ Vidro Original.
- Porta Diant. Esquerda: ✓ Vidro Original.
- Porta Tras. Esquerda: ✓ Vidro Original.
- Lateral Tras. Esquerda: ✓ Vidro Original.
- Vidro Traseiro: ✓ Vidro Original.
- Porta Diant. Direita: ✓ Vidro Original.
- Porta Tras. Direita: ✓ Vidro Original.
- Lateral Tras. Direita: ✓ Vidro Original.

➡ Foto da Gravação do Vidro Para-Brisas
