## LAUDO CAUTELAR VEICULAR - PEQUENO PORTE

| Marca/Modelo: | PEUGEOT/207HB XR | | |

## Conclusão do Laudo: VEÍCULO APROVADO COM OBSERVAÇÕES

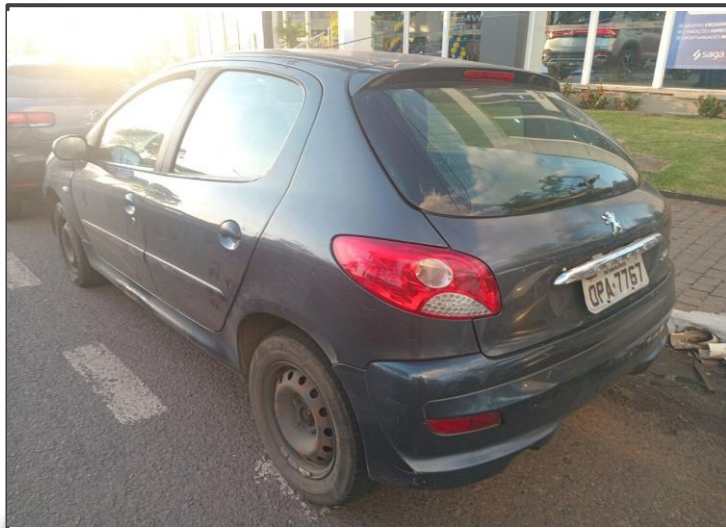
Foto da Traseira e da Placa: **OPA7767**

Situação da Placa: **TROCAR A PLACA**

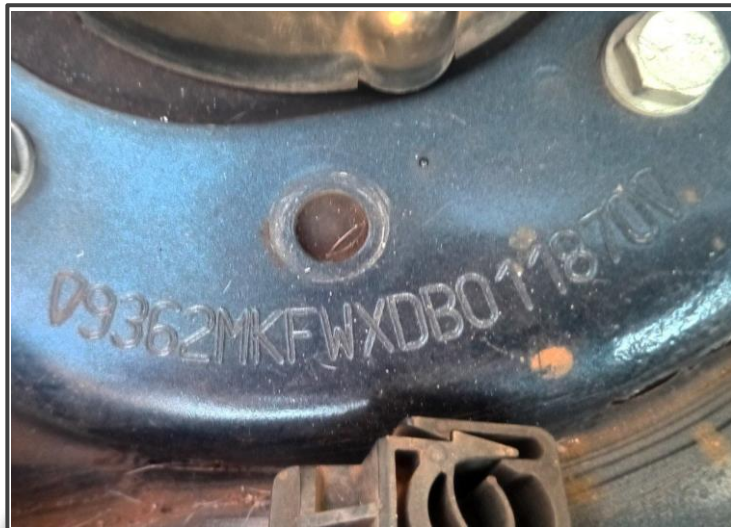
Macro Foto Nº Chassi: **9362MKFWXDB011870**

- ✓ NÃO Apresentava Indícios Evidentes de Adulteração (Chassi ORIGINAL).
- ✓ Efetuada a Pesquisa da Ficha de Montagem do Veículo; Constata-se que o Chassi era Original de Fábrica.

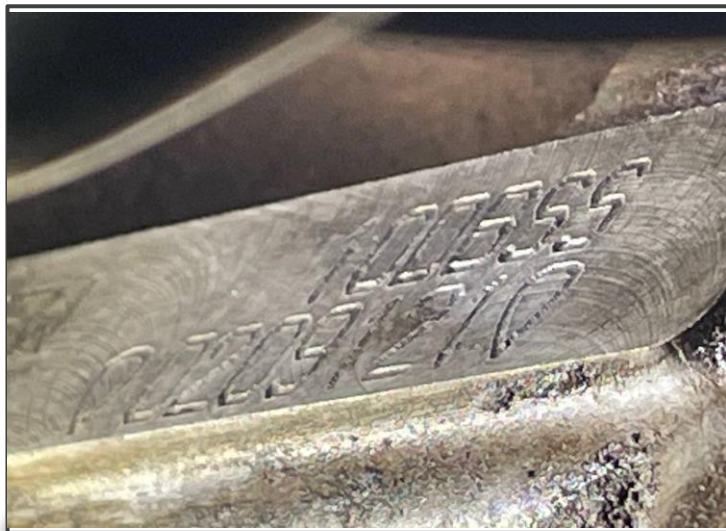
Foto do Número do Motor: **10DBSS0209121**

- ✓ NÃO Apresentava Indícios Evidentes de Adulteração.
- ✓ Motor em Conformidade com a BIN (Base de Identificação Nacional).

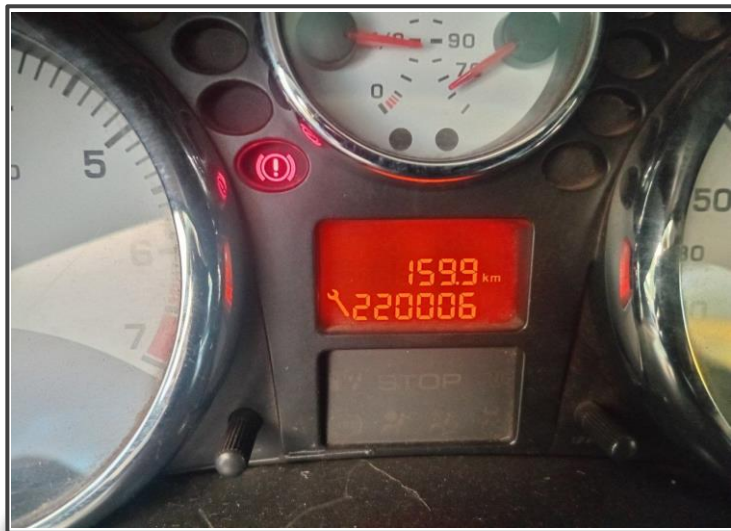
Odômetro do Veículo: **220.006**

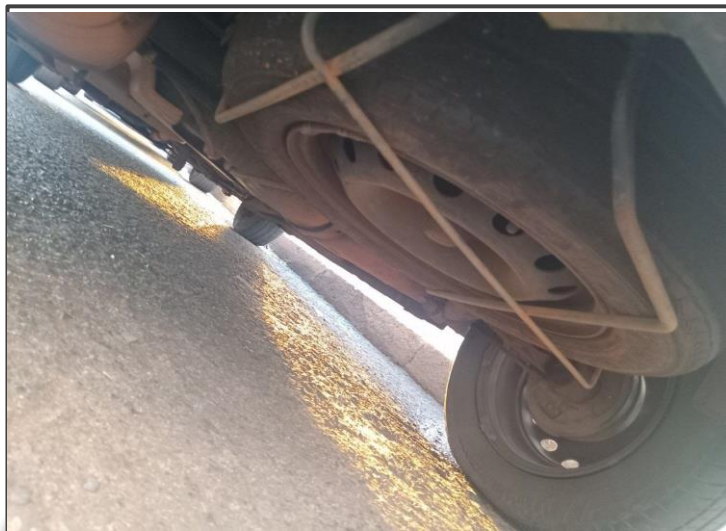
Itens Obrigatórios: Equipamentos Obrigatórios OK

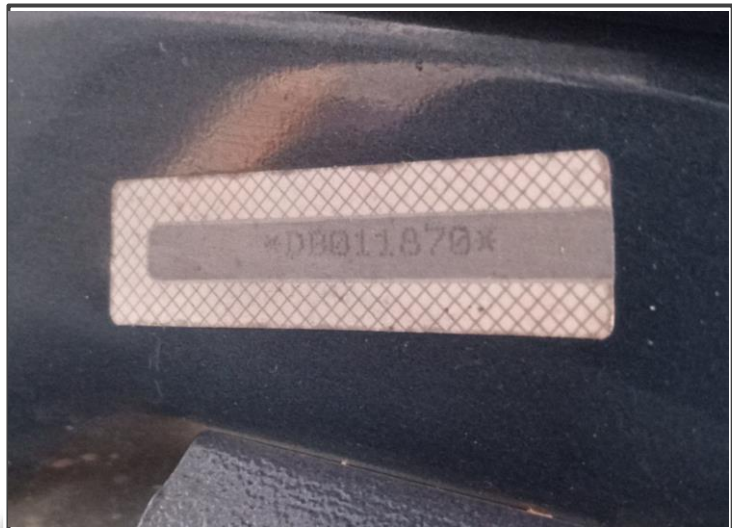
➡ Etiqueta Obrigatória da Coluna da Porta

Coluna da Porta: ✓ Etiqueta Original. Compartimento do Motor: ✓ Etiqueta Original.

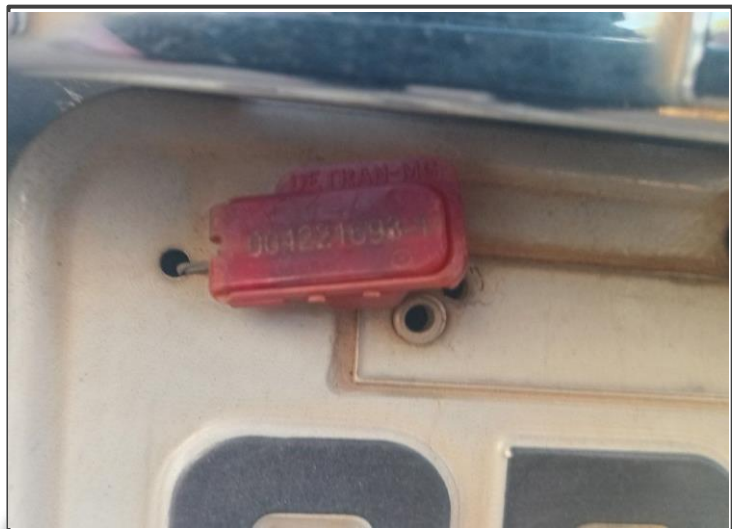
➡ Macro Foto do QR Code/Lacre da Placa

Lacre: Não Violado Placa: Refletiva
