## LAUDO CAUTELAR VEICULAR - PEQUENO PORTE

| Placa: | SCU2G20 | Estado: | GO |
| Marca/Modelo: | I/TOYOTA HILUX CDSRVA4FD | | |
| Número do Chassi: | 8AJBA3CD4R1794092 | | |

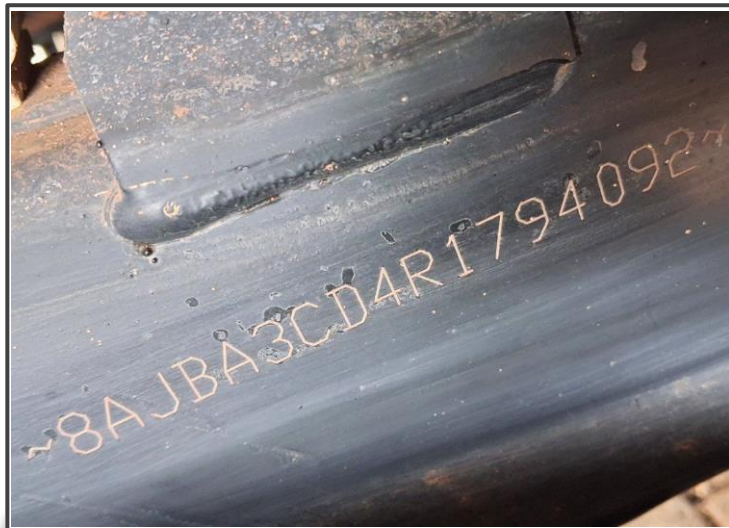
Macro Foto Nº Chassi: **8AJBA3CD4R1794092**

- ✓ NÃO Apresentava Indícios Evidentes de Adulteração (Chassi ORIGINAL).
- ✓ Efetuada a Pesquisa da Ficha de Montagem do Veículo; Constata-se que o Chassi era Original de Fábrica.

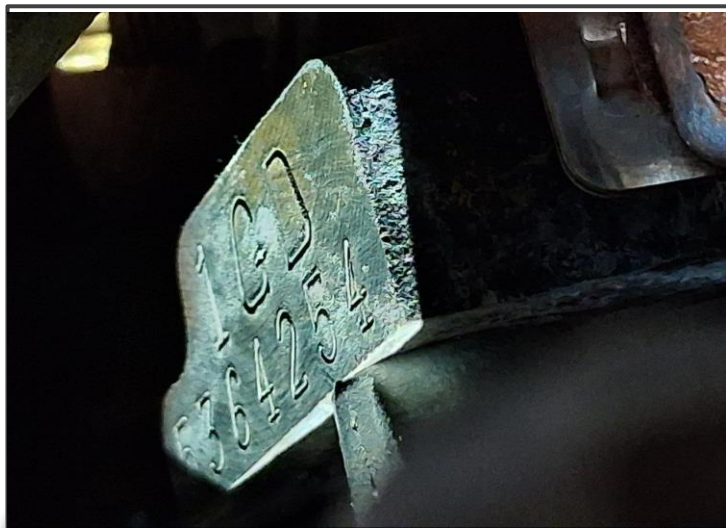
Foto do Número do Motor: **1GD5364254**

- ✓ NÃO Apresentava Indícios Evidentes de Adulteração.
- ✓ Motor em Conformidade com a BIN (Base de Identificação Nacional).

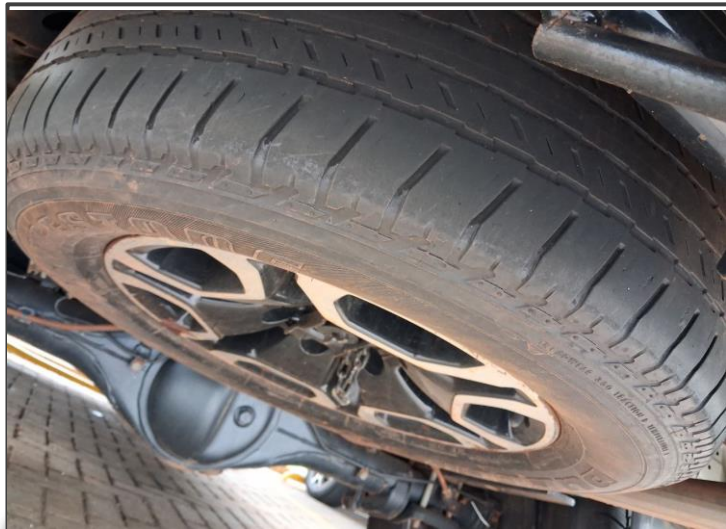
Itens Obrigatórios: Equipamentos Obrigatórios OK

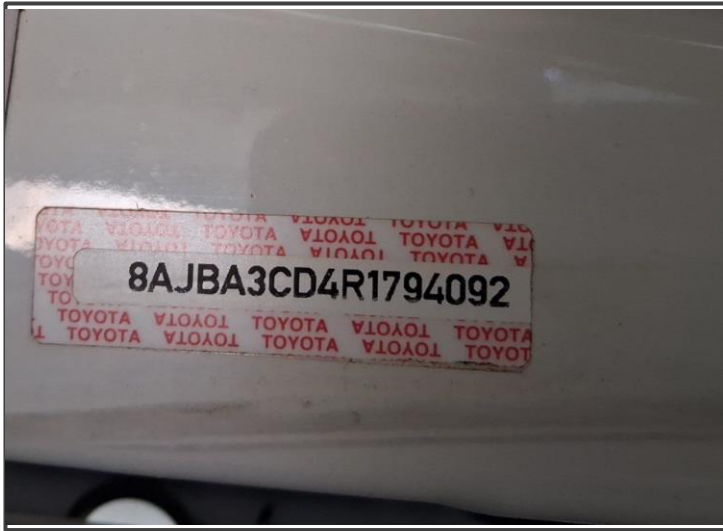
➡ Etiqueta Obrigatória da Coluna da Porta

Coluna da Porta: ✓ Etiqueta Original. Compartimento do Motor: ✓ Etiqueta Original.

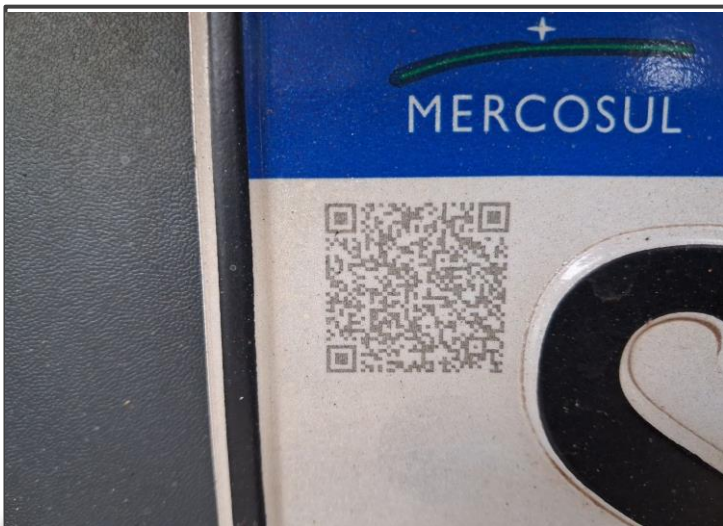
➡ Macro Foto do QR Code/Lacre da Placa

CRCode: Não Violado Placa: Mercosul

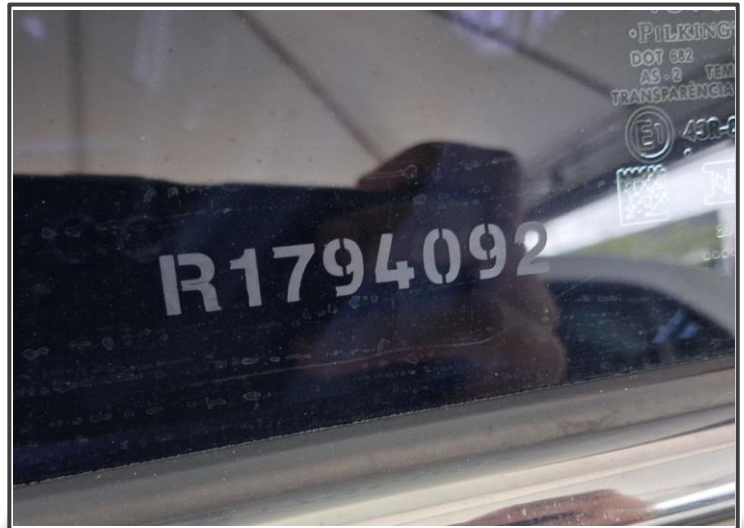
➡ Foto da Gravação do Vidro Para-Brisas

- Dianteiro (Para-Brisas) ✓ Vidro Original.
- Porta Diant. Esquerda: ✓ Vidro Original.
- Porta Tras. Esquerda: ✓ Vidro Original.
- Lateral Tras. Esquerda: ✓ Vidros Inexistentes.
- Vidro Traseiro: ✓ Vidro Original.
- Porta Diant. Direita: ✓ Vidro Original.
- Porta Tras. Direita: ✓ Vidro Original.
- Lateral Tras. Direita: ✓ Vidros Inexistentes.
