## LAUDO CAUTELAR: 941791

| PLACA: | RNB8B90 |

| MODELO/VERSÃO: | STRADA ENDURANCE CS |

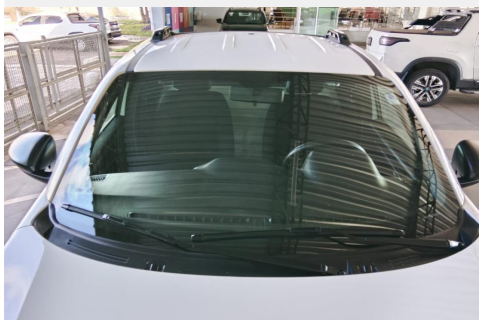
VIDRO FRENTE

612 - GRAVAÇÃO NÃO ORIGINAL

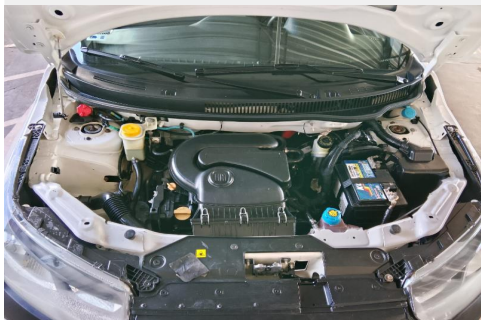
COMPARTIMENTO DO MOTOR

PAINEL SUPERIOR DIANTEIRO LADO DIREITO: AVARIADO  
PAINEL CORTA FOGO LD: AVARIADO/TRINCADO  
TORRE AMORTECEDOR LE: AVARIADO/TRINCADO  
CAPÔ: REPINTURA E/OU MASSA  
ETIQUETA DESTRUTIVEL PORTA: APAGADA/ILEGIVEL

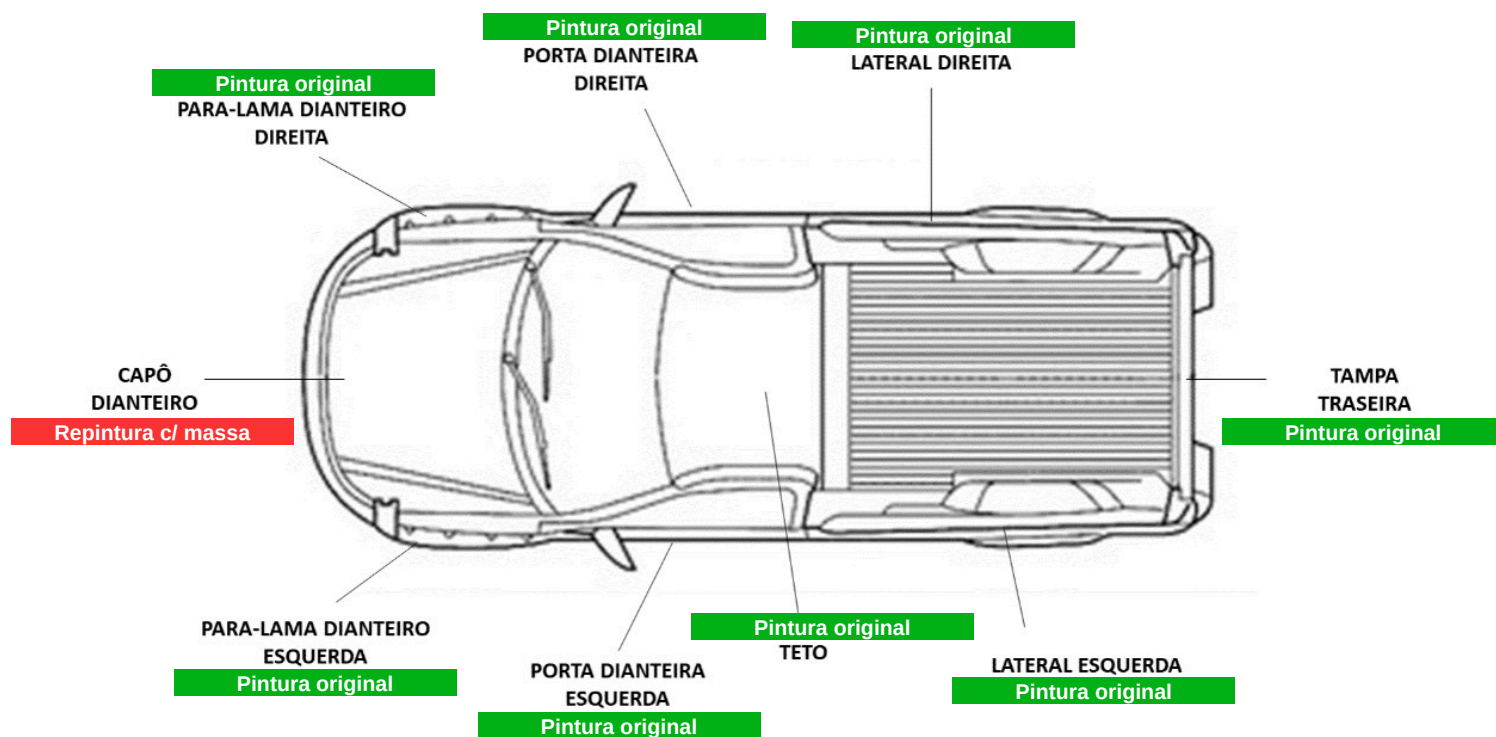
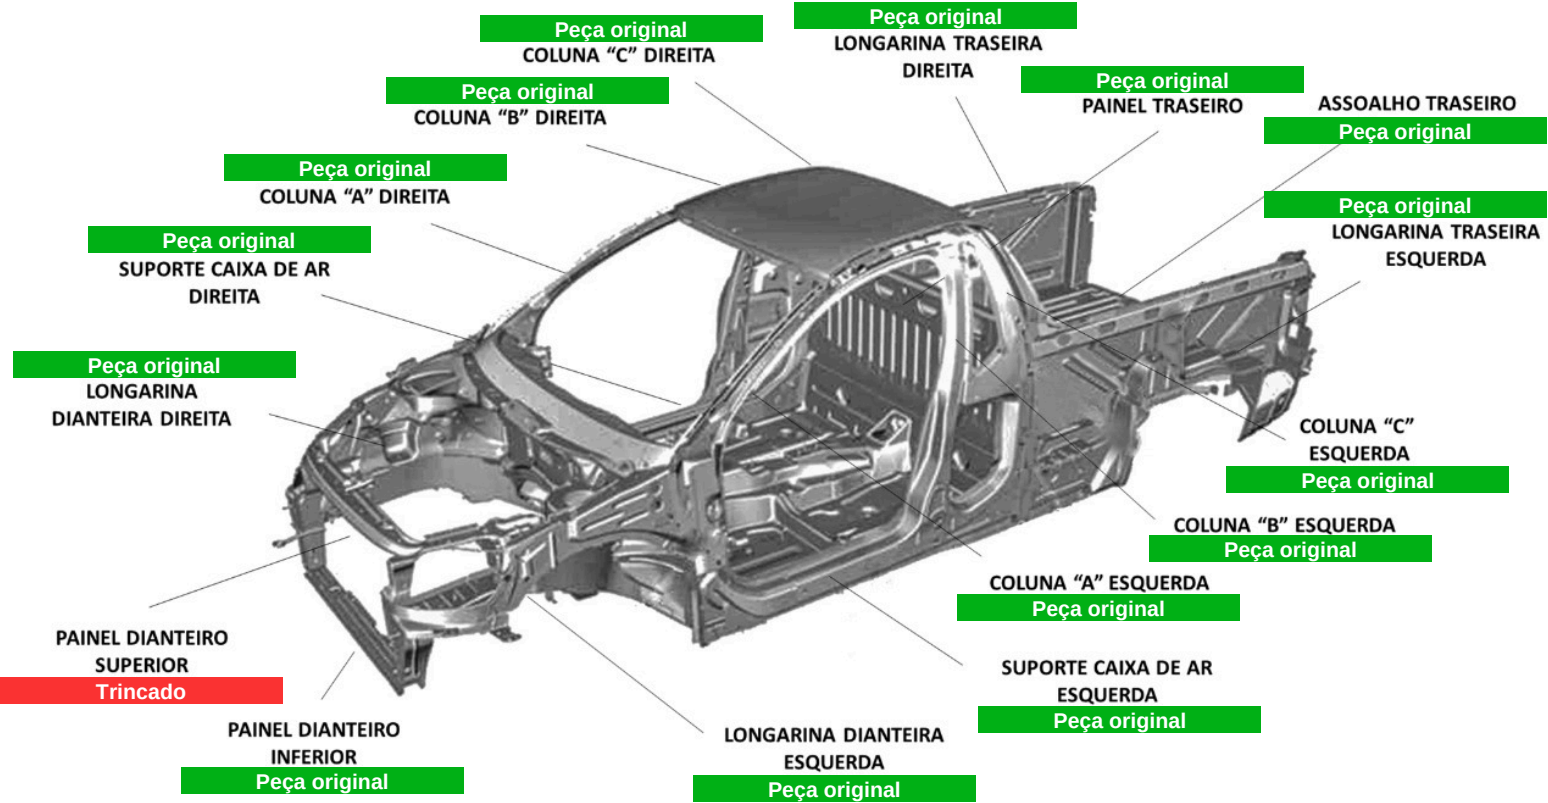
\*Análise de pintura realizada por aparelho com certificado de calibração. Aparelho este que utiliza o princípio de indução eletromagnética para fornecer leituras confiáveis da espessura, e a unidade de medida o micron.
