## LAUDO CAUTELAR VEICULAR - PEQUENO PORTE

| Placa: | RTB8B92 | Estado: | MG |
| Marca/Modelo: | CHEV/TRACKER T A LTZ | | |

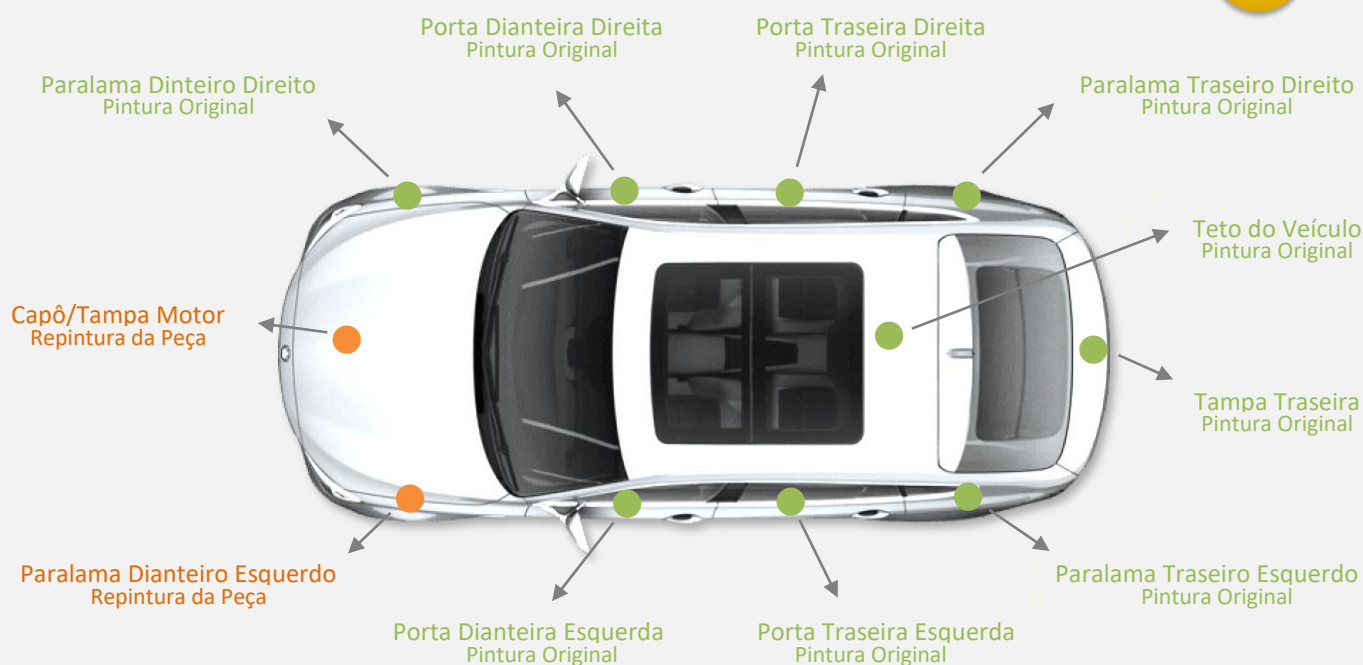
## Detalhe do Teste de Pintura

Observações: VEÍCULO POSSUI REPINTURA NO CAPÔ E PARALAMA DIANTEIRO ESQUERDO.

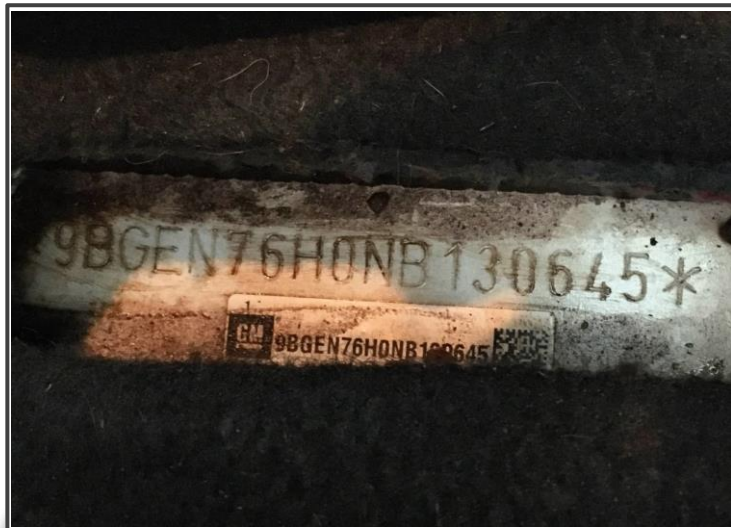
Macro Foto Nº Chassi: **9BGEN76H0NB130645**

- ✓ NÃO Apresentava Indícios Evidentes de Adulteração (Chassi ORIGINAL).
- ✓ Efetuada a Pesquisa da Ficha de Montagem do Veículo; Constata-se que o Chassi era Original de Fábrica.

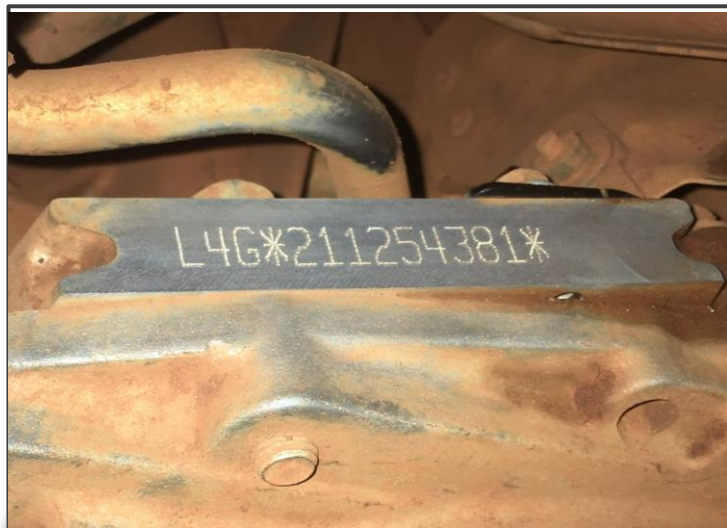
Foto do Número do Motor: **L4G211254381**

- ✓ NÃO Apresentava Indícios Evidentes de Adulteração.
- ✓ Motor em Conformidade com a BIN (Base de Identificação Nacional).

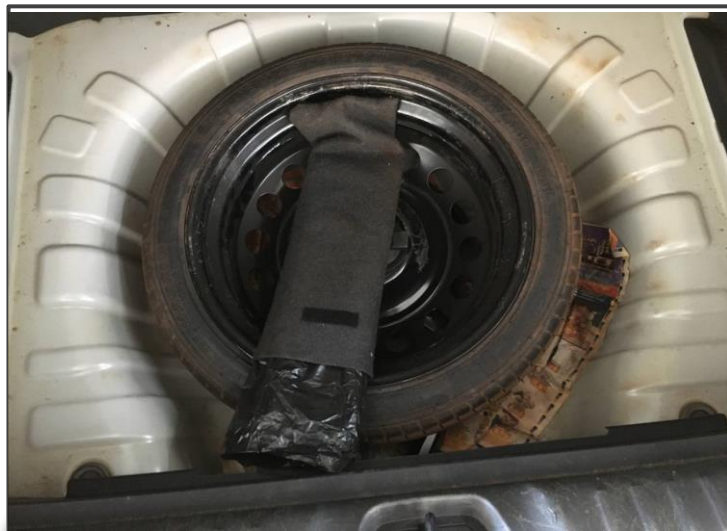
Itens Obrigatórios: Equipamentos Obrigatórios OK

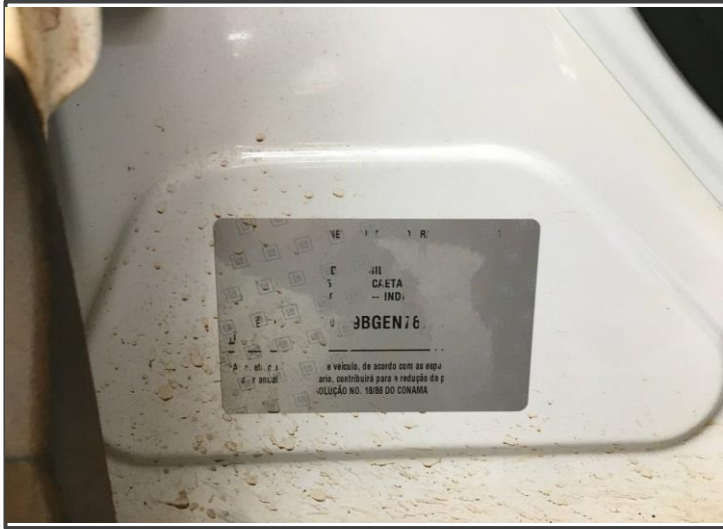
➡ Etiqueta Obrigatória da Coluna da Porta

Coluna da Porta: ✗ Etiqueta com Núcleo Ilegível. Compartimento do Motor: ✓ Etiqueta Original.

Restrição: ETIQUETA DA COLUMNA DA PORTA ILEGÍVEL, SENDO NECESSÁRIO A REGULARIZAÇÃO.
