## LAUDO CAUTELAR VEICULAR - PEQUENO PORTE

| Marca/Modelo: | CHEV/ONIX 10TMT LT1 | | | | |

## Conclusão do Laudo: VEÍCULO APROVADO COM OBSERVAÇÕES

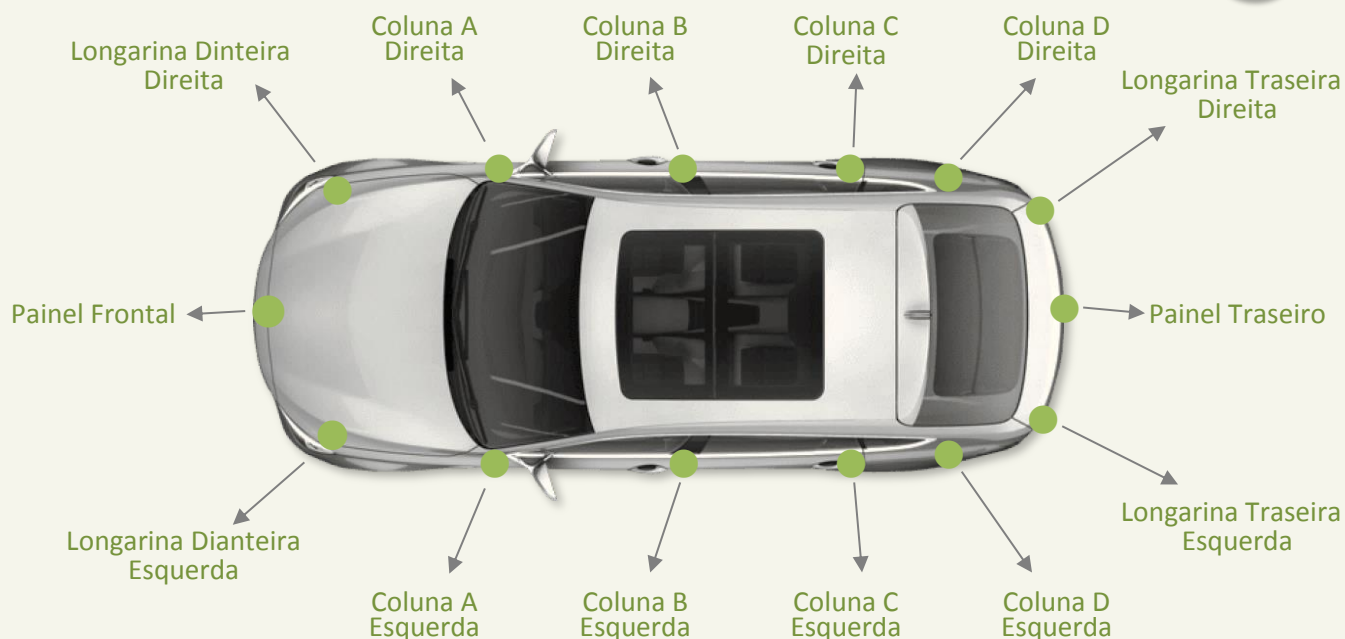
## Detalhe da Situação Estrutural

Observações: VEÍCULO POSSUI REPINTURA, COM CORREÇÃO DE MASSA PLÁSTICA NA TAMPA TRASEIRA E PARALAMA DIANTEIRO DIREITO. PÁRA BRISA TRINCADO, RECOMENDAMOS A TROCA.

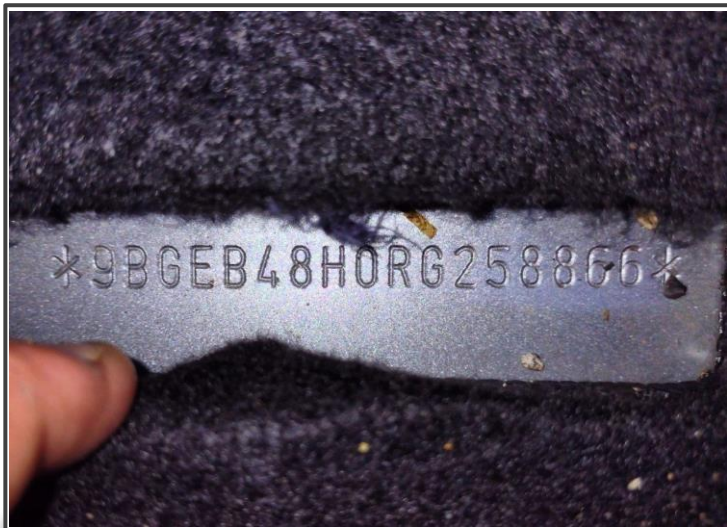
Macro Foto Nº Chassi: **9BGEB48H0RG258866**

- ✓ NÃO Apresentava Indícios Evidentes de Adulteração (Chassi ORIGINAL).
- ✓ Efetuada a Pesquisa da Ficha de Montagem do Veículo; Constata-se que o Chassi era Original de Fábrica.

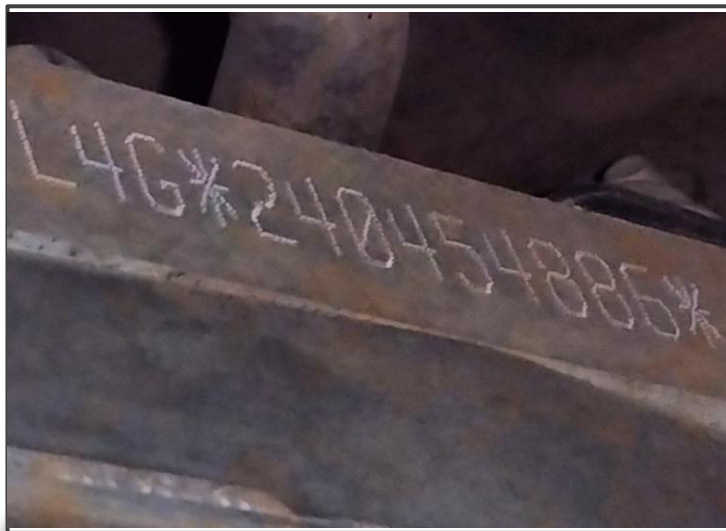
Foto do Número do Motor: **L4G240454886**

- ✓ NÃO Apresentava Indícios Evidentes de Adulteração.
- ✓ Motor em Conformidade com a BIN (Base de Identificação Nacional).

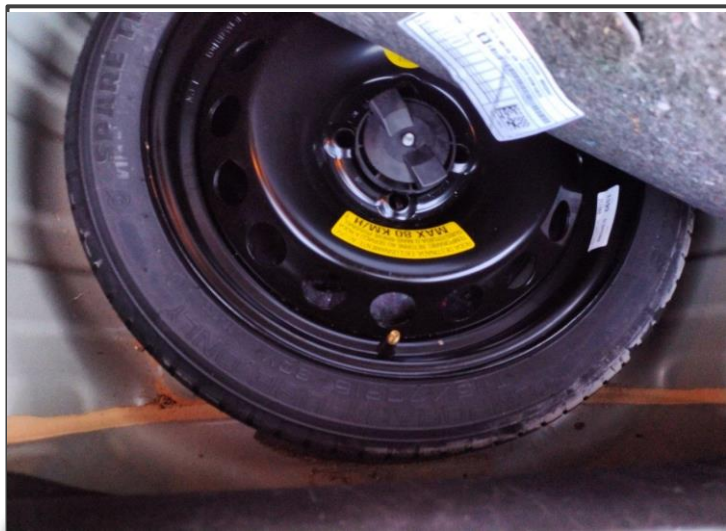
Itens Obrigatórios: Equipamentos Obrigatórios OK

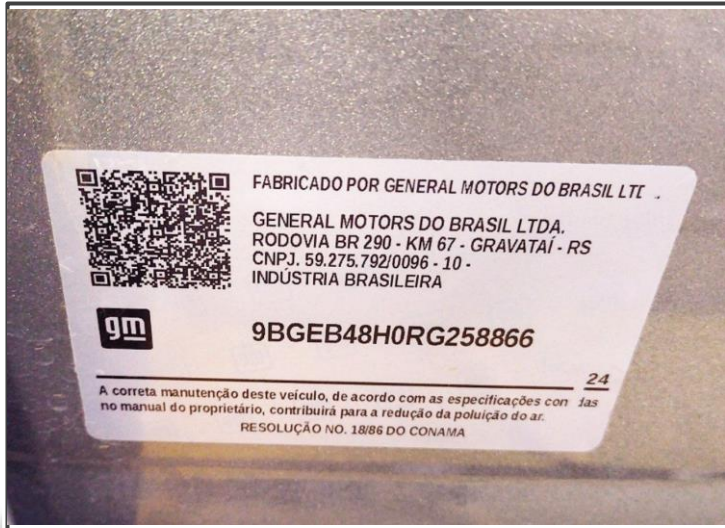
➔ Etiqueta Obrigatória da Coluna da Porta

Coluna da Porta: ✓ Etiqueta Original. Compartimento do Motor: ✓ Etiqueta Original.
