## LAUDO CAUTELAR VEICULAR - PEQUENO PORTE

| Placa: | SHF9J62 | Estado: | MG |
| Marca/Modelo: | VW/T CROSS HL TSI | | |

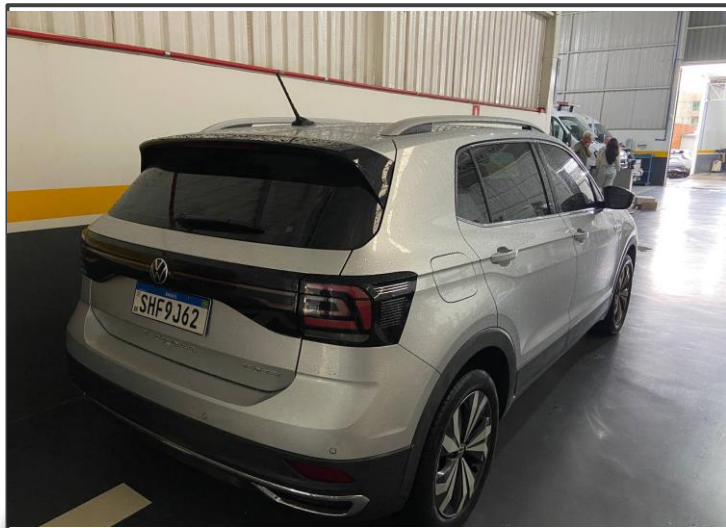
Situação da Placa: A PLACA ESTÁ OK

Foto da Traseira e da Placa: **SHF9J62**

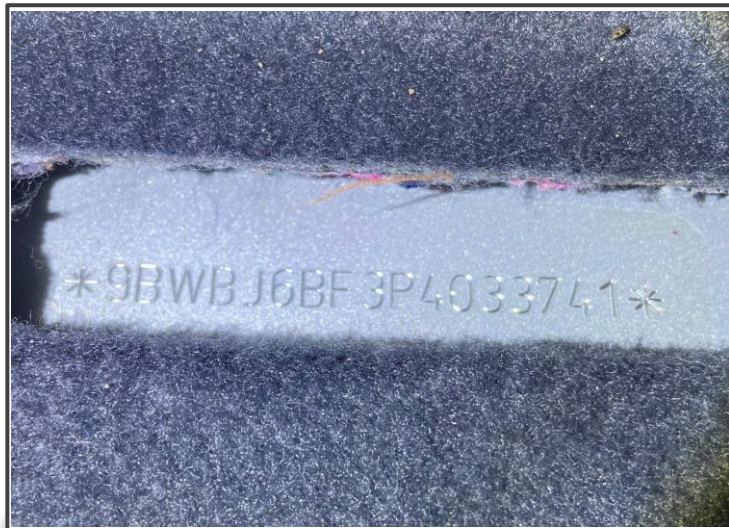
- ✓ NÃO Apresentava Indícios Evidentes de Adulteração (Chassi ORIGINAL).
- ✓ Efetuada a Pesquisa da Ficha de Montagem do Veículo; Constata-se que o Chassi era Original de Fábrica.

Macro Foto Nº Chassi: **9BWB J6BF 3P4033741**

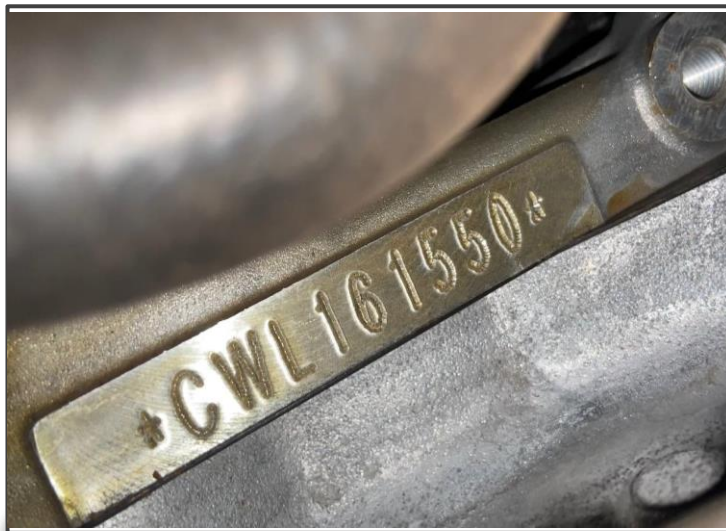
- ✓ NÃO Apresentava Indícios Evidentes de Adulteração.
- ✓ Motor em Conformidade com a BIN (Base de Identificação Nacional).

Foto do Número do Motor: **CWL161550**

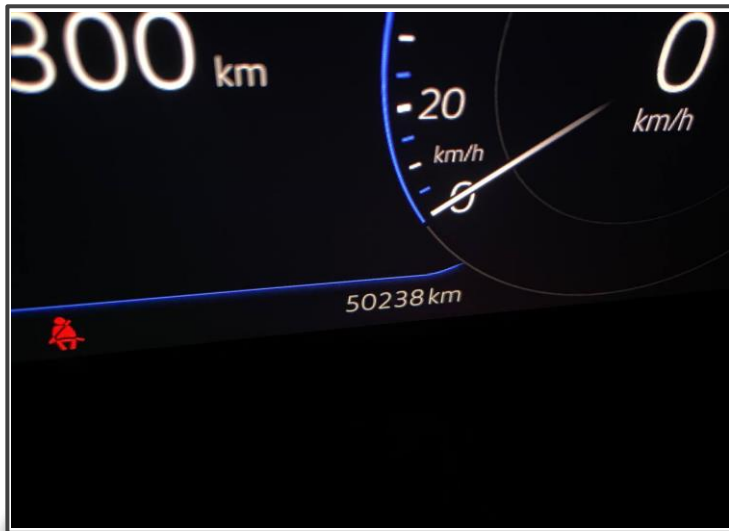
Odômetro do Veículo: **50.238**

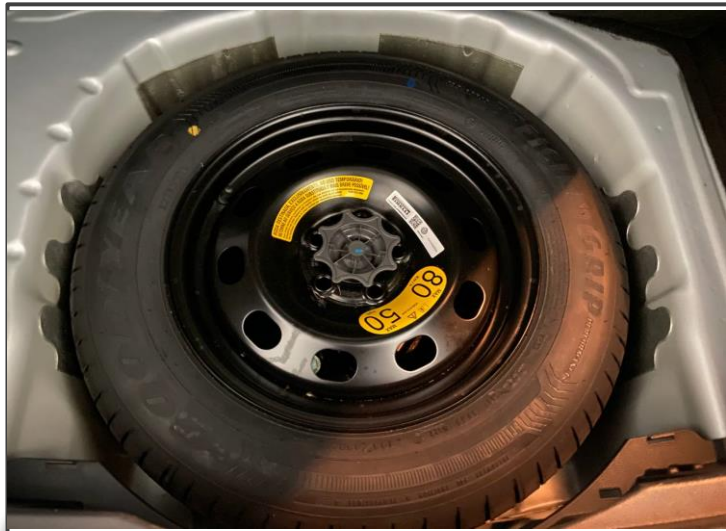
Itens Obrigatórios: Equipamentos Obrigatórios OK

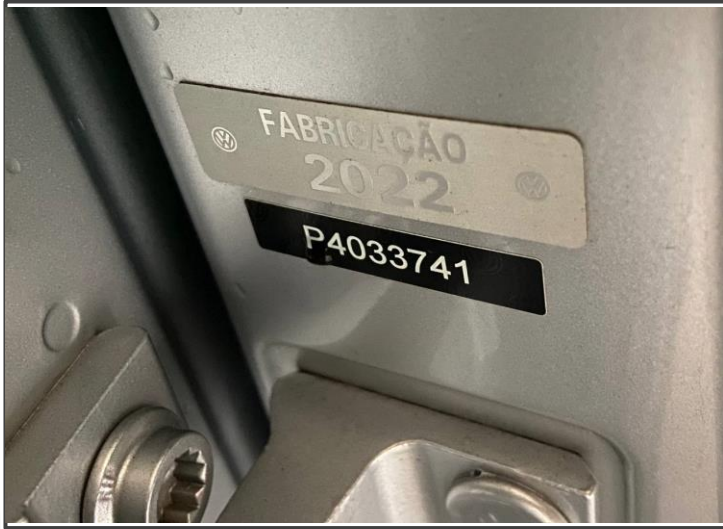
➔ Etiqueta Obrigatória da Coluna da Porta

Coluna da Porta: ✓ Etiqueta Original. Compartimento do Motor: ✓ Etiqueta Original.

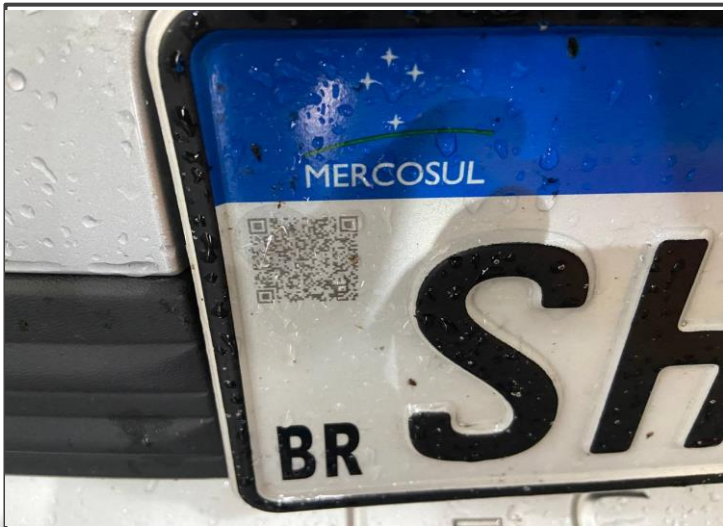
➔ Macro Foto do QR Code/Lacre da Placa

CRCode: Não Violado Placa: Mercosul
