## LAUDO CAUTELAR VEICULAR - PEQUENO PORTE

| Placa: | TDC9A11 | Estado: | MG |
| Marca/Modelo: | HONDA/HR-V EXL HS | | |

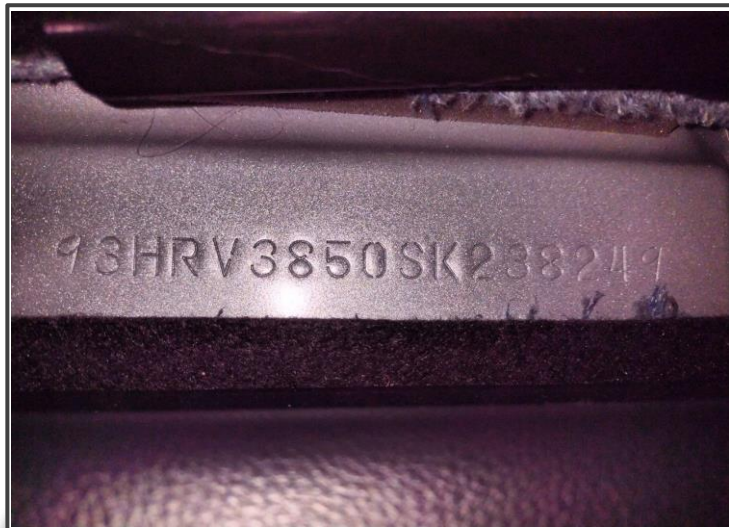
- ✓ NÃO Apresentava Indícios Evidentes de Adulteração (Chassi ORIGINAL).
- ✓ Efetuada a Pesquisa da Ficha de Montagem do Veículo; Constata-se que o Chassi era Original de Fábrica.

Macro Foto Nº Chassi: **93HRV3850SK238249**

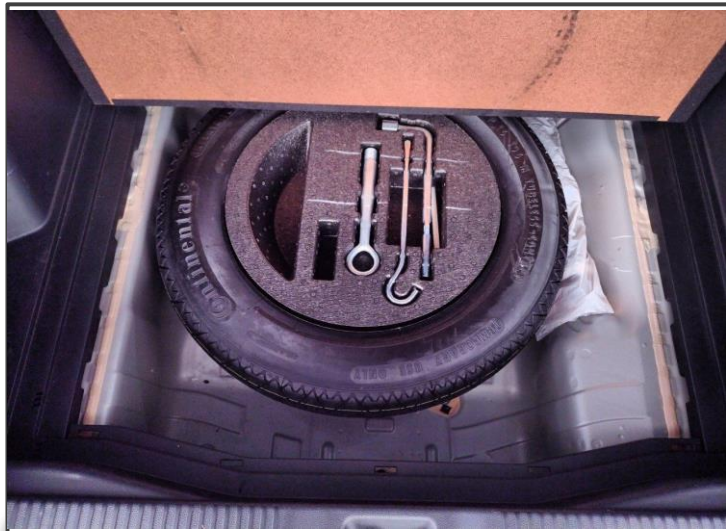
Itens Obrigatórios: Equipamentos Obrigatórios OK

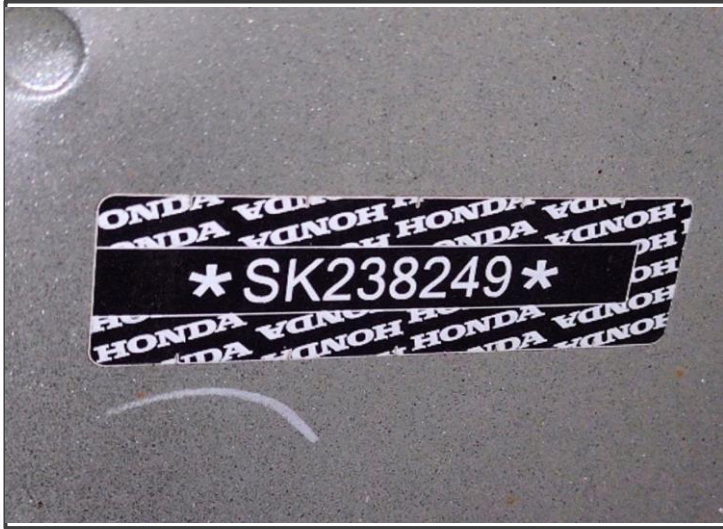
Coluna da Porta: ✓ Etiqueta Original. Compartimento do Motor: ✓ Etiqueta Original.

➡ Etiqueta Obrigatória da Coluna da Porta

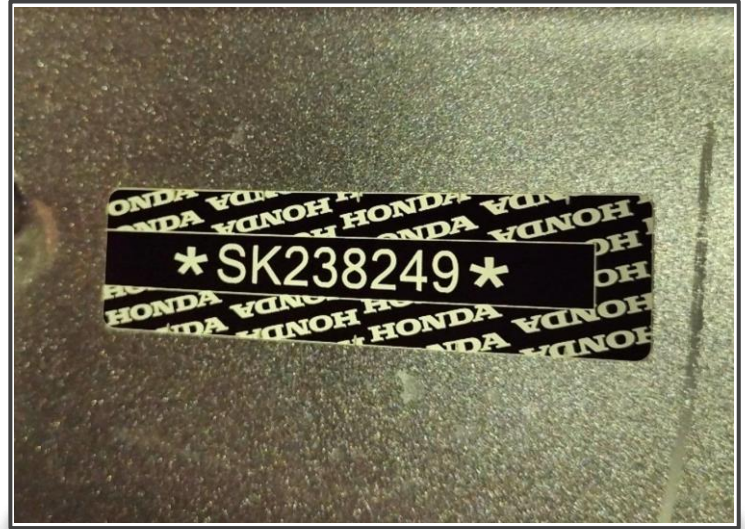
➡ Etiqueta Obrigatória do Compartimento do Motor

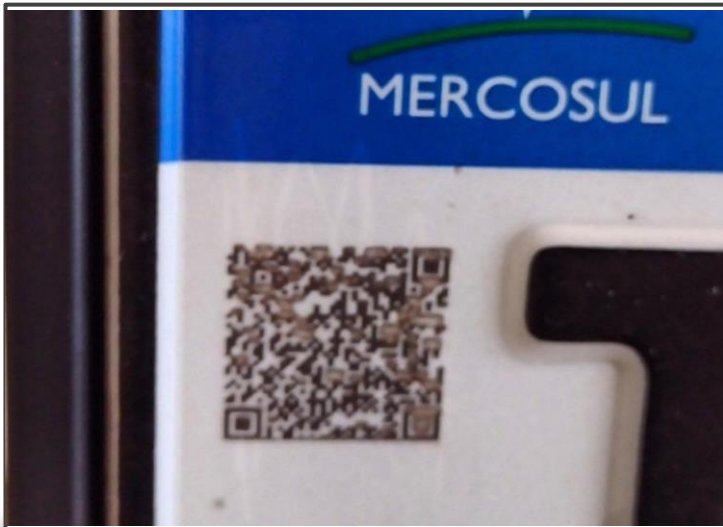
Restrição: PLACA DIANTEIRA SEM LEITURA DE QR CODE. SOLICITAR NOVA PLACA.

Situação da Placa: TROCAR A PLACA

➡ Macro Foto do QR Code/Lacre da Placa

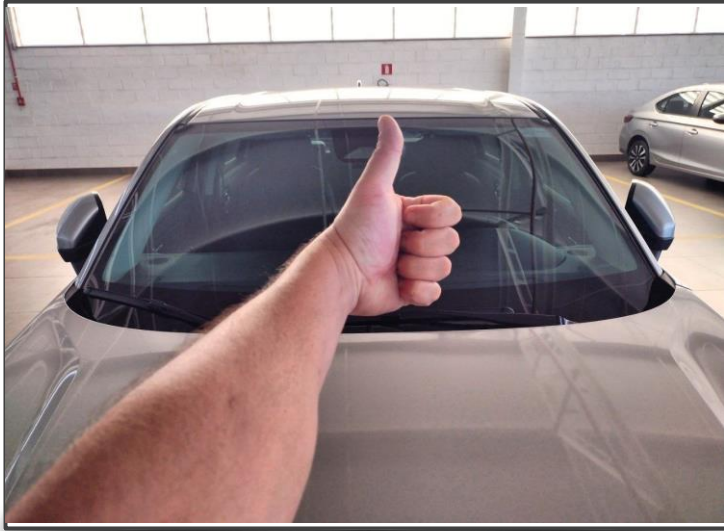
Observações: O VEÍCULO POSSUI O PÁRA BRISA TRINCADO, RECOMENDAMOS A TROCA.

➡ Foto das Condições do vidro dianteiro (Para-brisa)

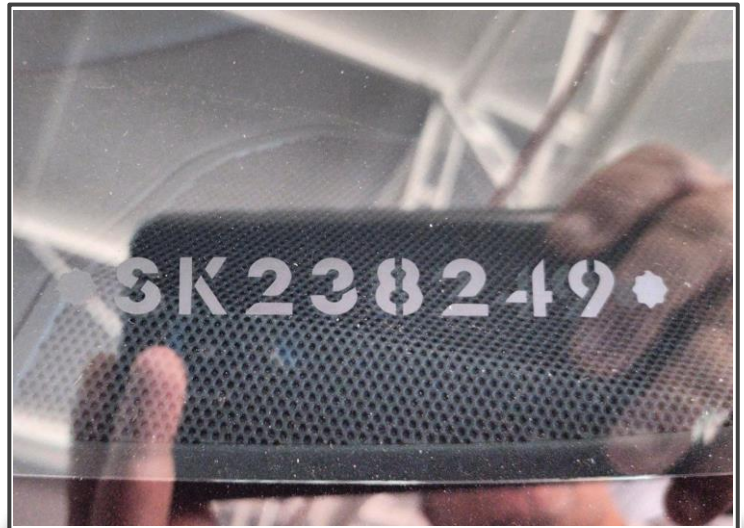
- Dianteiro (Para-Brisas) ✓ Vidro Original.
- Porta Diant. Esquerda: ✓ Vidro Original.
- Porta Tras. Esquerda: ✓ Vidro Original.
- Lateral Tras. Esquerda: ✓ Vidros Inexistentes.
- Vidro Traseiro: ✓ Vidro Original.
- Porta Diant. Direita: ✓ Vidro Original.
- Porta Tras. Direita: ✓ Vidro Original.
- Lateral Tras. Direita: ✓ Vidros Inexistentes.

➡ Foto da Gravação do Vidro Para-Brisas
