## LAUDO CAUTELAR VEICULAR - PEQUENO PORTE

| Placa: | RUY6I55 | Estado: | MG |
| Marca/Modelo: | HYUNDAI/HB20 10M COMFORT | | |

### Conclusão do Laudo: VEÍCULO APROVADO COM OBSERVAÇÕES

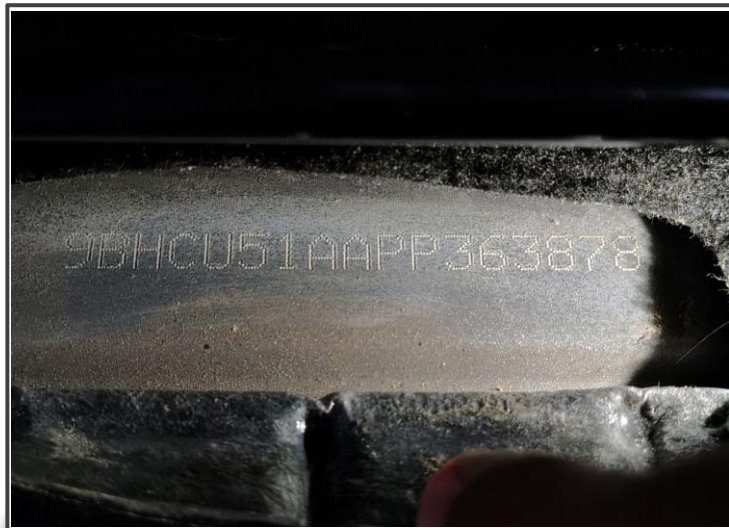
Macro Foto Nº Chassi: **9BHCU51AAPP363878**

- ✓ NÃO Apresentava Indícios Evidentes de Adulteração (Chassi ORIGINAL).
- ✓ Efetuada a Pesquisa da Ficha de Montagem do Veículo; Constata-se que o Chassi era Original de Fábrica.

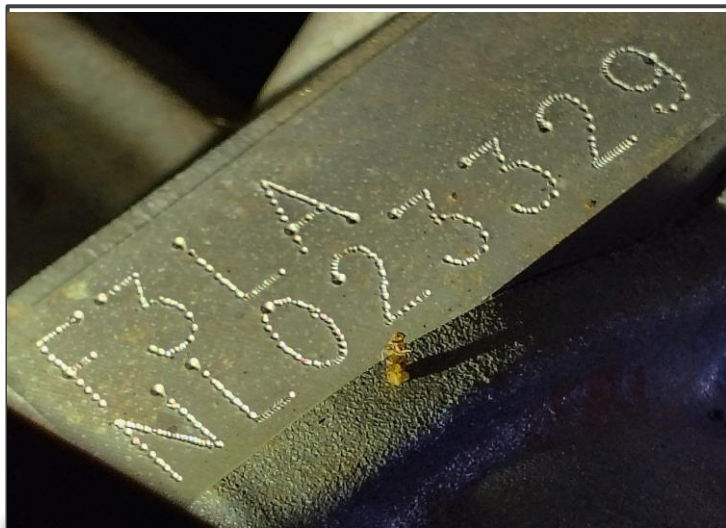
Foto do Número do Motor: **F3LANL023329**

- ✓ NÃO Apresentava Indícios Evidentes de Adulteração.
- ✓ Motor em Conformidade com a BIN (Base de Identificação Nacional).

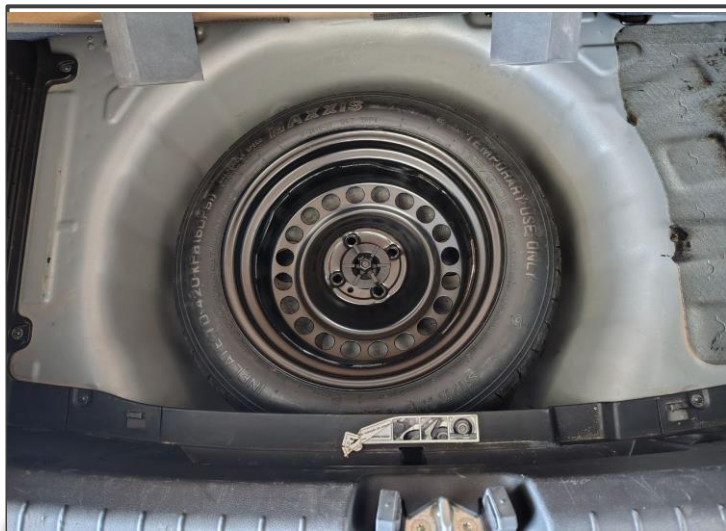
Itens Obrigatórios: Equipamentos Obrigatórios OK

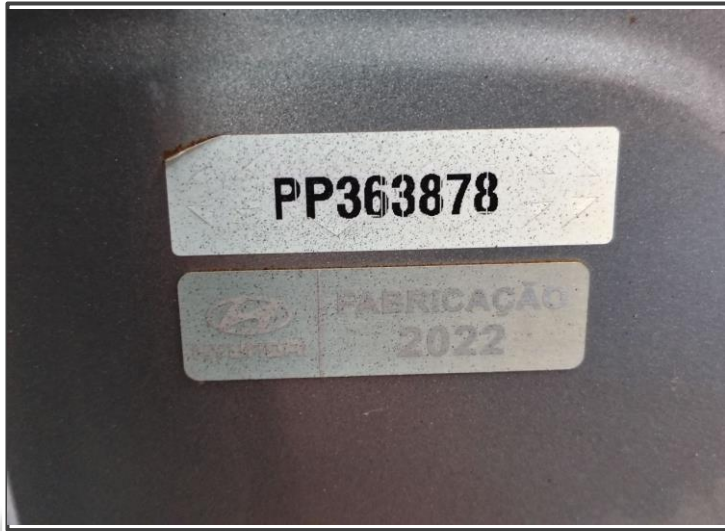
➡ Etiqueta Obrigatória da Coluna da Porta

Coluna da Porta: ✓ Etiqueta Original. Compartimento do Motor: ✓ Etiqueta Original.

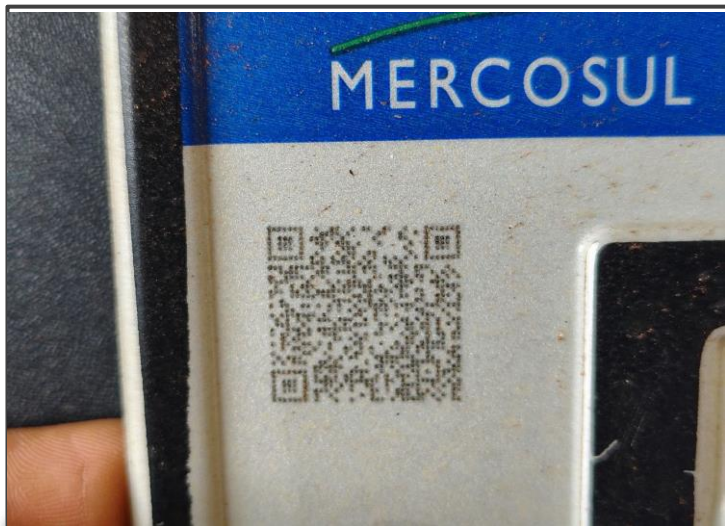
➡ Macro Foto do QR Code/Lacre da Placa

| CRCode: Não Violado | Placa: Mercosul |
