## LAUDO CAUTELAR VEICULAR - PEQUENO PORTE

| Marca/Modelo: | JEEP/COMPASS LONGITUDE D | | |

## Conclusão do Laudo: VEÍCULO APROVADO COM OBSERVAÇÕES

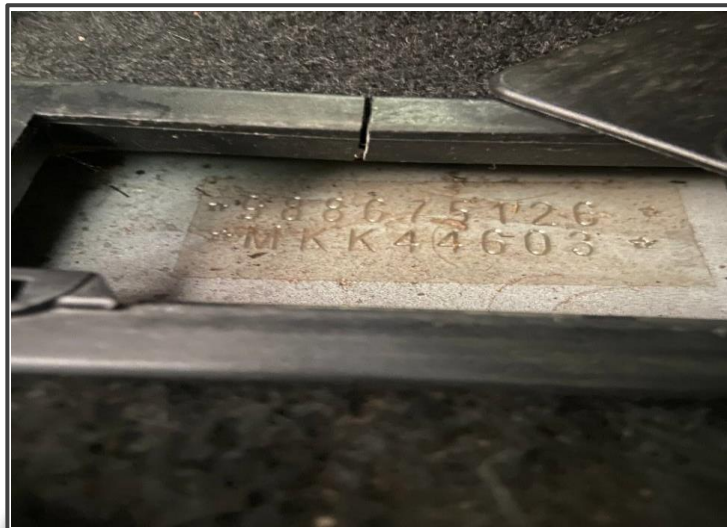
Macro Foto Nº Chassi: **988675126MKK44603**

- ✓ NÃO Apresentava Indícios Evidentes de Adulteração (Chassi ORIGINAL).
- ✓ Efetuada a Pesquisa da Ficha de Montagem do Veículo; Constata-se que o Chassi era Original de Fábrica.

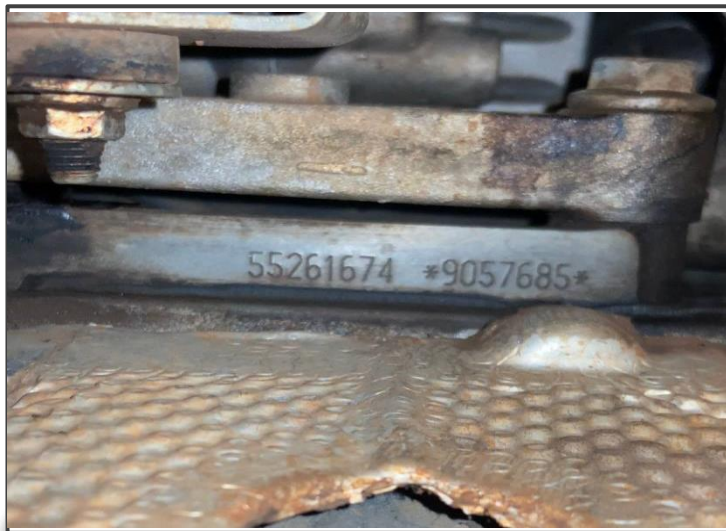
Foto do Número do Motor: **552616749057685**

- ✓ NÃO Apresentava Indícios Evidentes de Adulteração.
- ✓ Motor em Conformidade com a BIN (Base de Identificação Nacional).

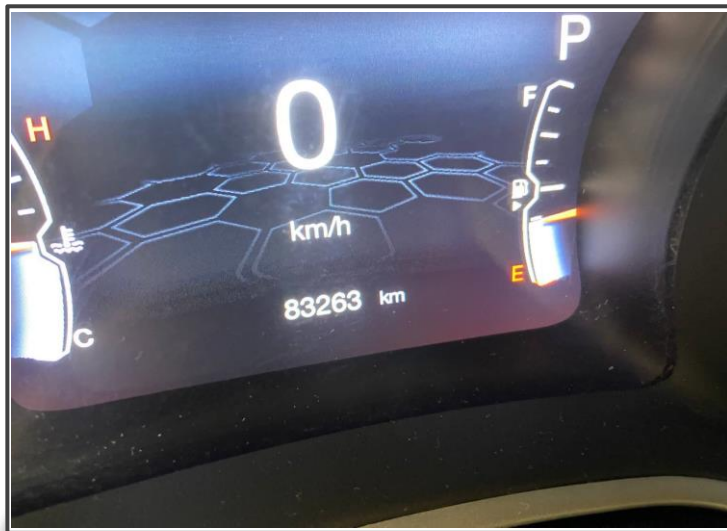
Odômetro do Veículo: **83.263**

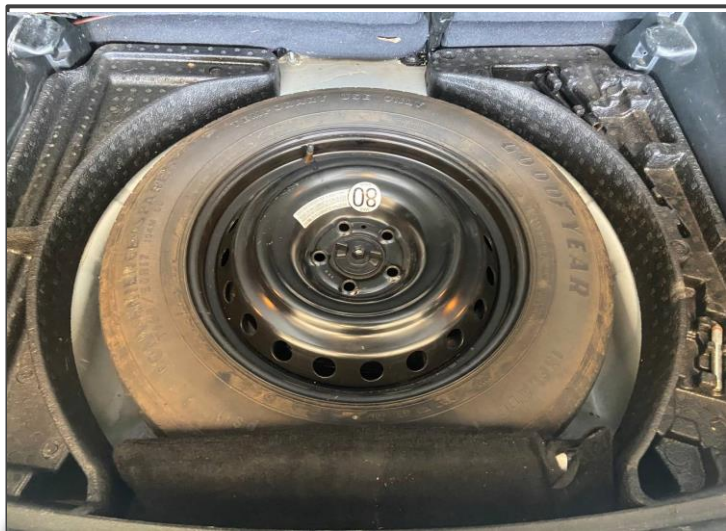
Itens Obrigatórios: Equipamentos Obrigatórios OK

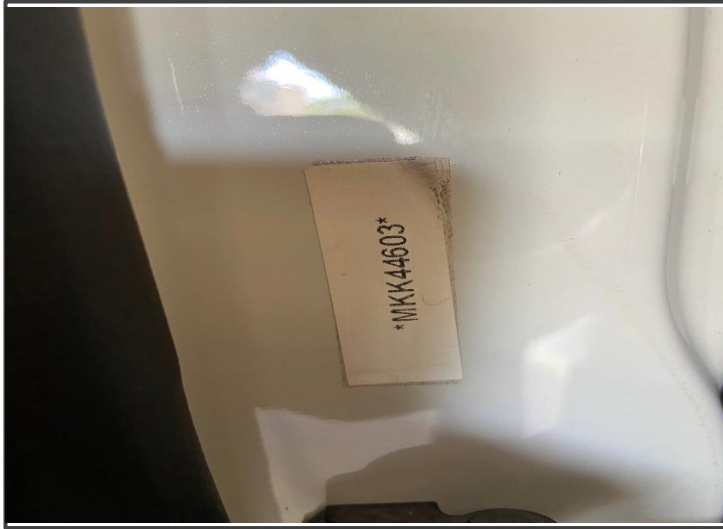
➡ Etiqueta Obrigatória da Coluna da Porta

Coluna da Porta: ✓ Etiqueta Original. Compartimento do Motor: ✓ Etiqueta Original.

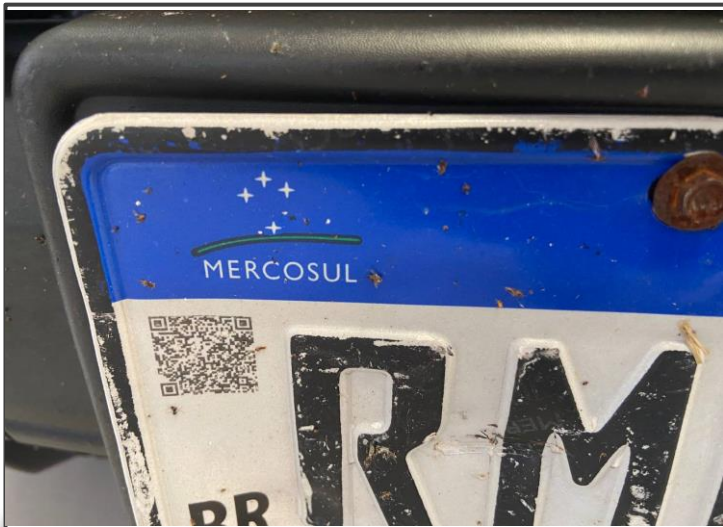
➡ Macro Foto do QR Code/Lacre da Placa

CRCODE: Não Violado Placa: Mercosul
