## LAUDO CAUTELAR VEICULAR - PEQUENO PORTE

| Marca/Modelo: | VW/NIVUS CL TSI AD | | |
| Número do Chassi: | 9BWCH6CH8MP031283 | | |

### Conclusão do Laudo: VEÍCULO APROVADO COM OBSERVAÇÕES

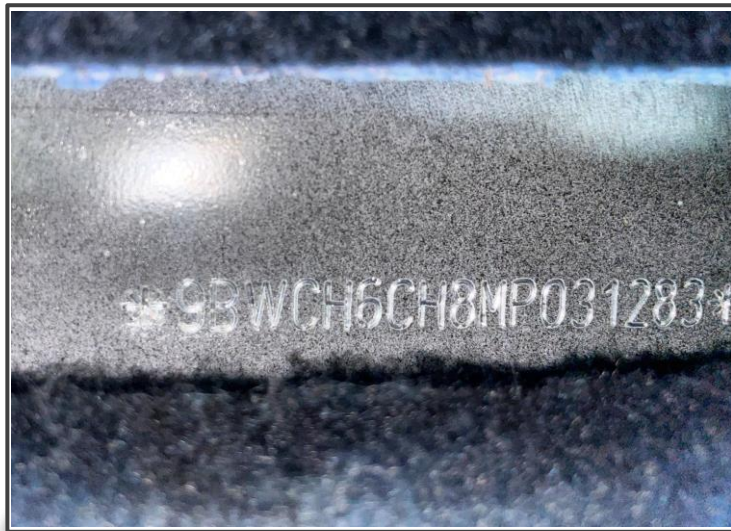
- ✓ NÃO Apresentava Indícios Evidentes de Adulteração (Chassi ORIGINAL).
- ✓ Efetuada a Pesquisa da Ficha de Montagem do Veículo; Constata-se que o Chassi era Original de Fábrica.

Macro Foto Nº Chassi: **9BWCH6CH8MP031283**

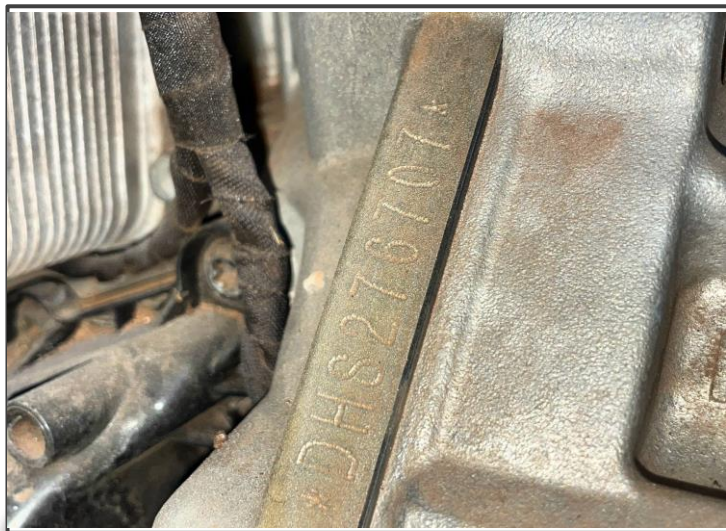
- ✓ NÃO Apresentava Indícios Evidentes de Adulteração.
- ✓ Motor em Conformidade com a BIN (Base de Identificação Nacional).

Foto do Número do Motor: **DHS276707**

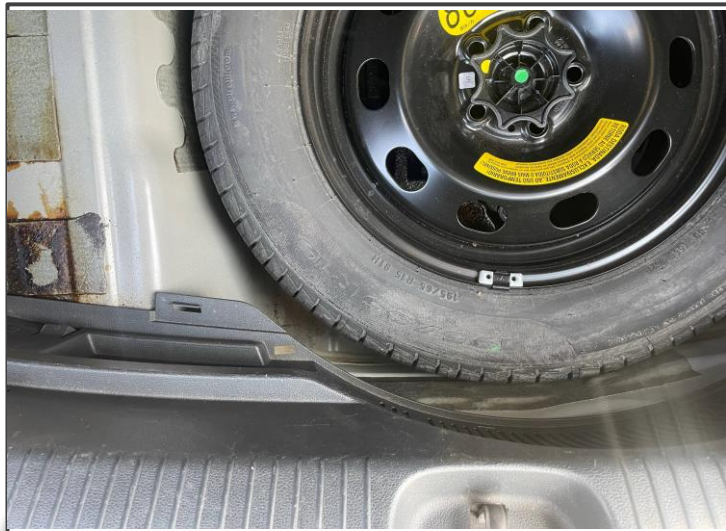
Itens Obrigatórios: Equipamentos Obrigatórios OK

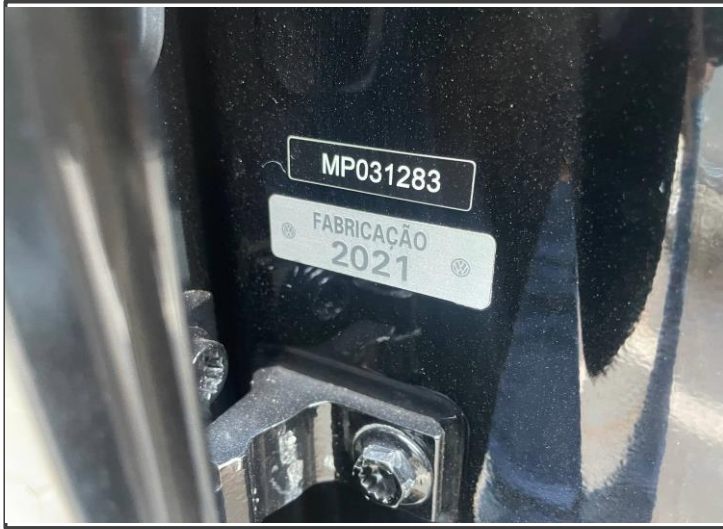
➡ Etiqueta Obrigatória da Coluna da Porta

Coluna da Porta: ✓ Etiqueta Original. Compartimento do Motor: ✓ Etiqueta Original.
