## LAUDO CAUTELAR VEICULAR - PEQUENO PORTE

| Marca/Modelo: | VW/SAVEIRO CS RB MF | | |
| Número do Chassi: | 9BWKL45U7SP019776 | | |

DG VISTORIAS VEICULARES LTDA - EMPRESA CREDENCIADA DE VISTORIA (ECV) - PORTARIA CET ECVS 1290

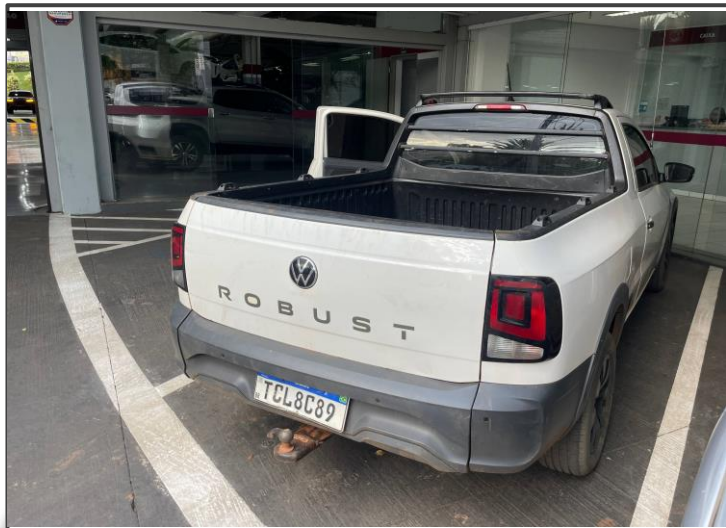
Foto da Traseira e da Placa: **TCL8C89**

Observações: VEÍCULO POSSUI RETOQUES DE PINTURA, RECOMENDA-SE A TROCA DA PLACA TRASEIRA. VIDRO PARABRISA POSSUI TRINCO, NECESSÁRIO A TROCA.

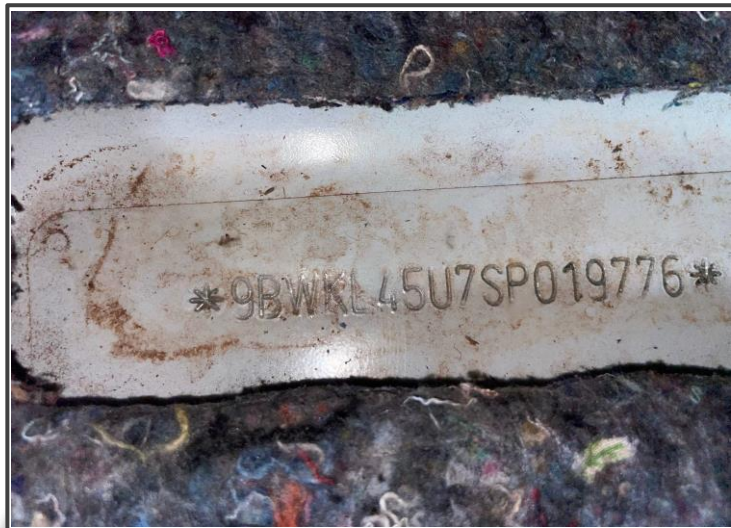
- ✓ NÃO Apresentava Indícios Evidentes de Adulteração (Chassi ORIGINAL).
- ✓ Efetuada a Pesquisa da Ficha de Montagem do Veículo; Constata-se que o Chassi era Original de Fábrica.

Macro Foto Nº Chassi: **9BWKL45U7SP019776**

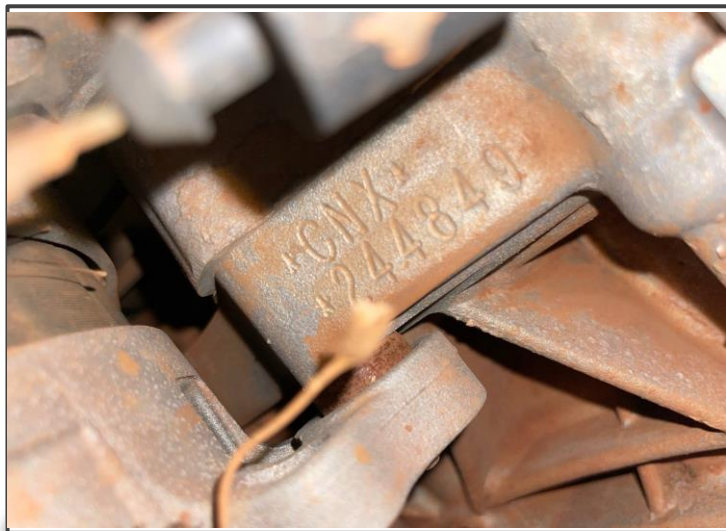
- ✓ NÃO Apresentava Indícios Evidentes de Adulteração.
- ✓ Motor em Conformidade com a BIN (Base de Identificação Nacional).

Foto do Número do Motor: **CNX244849**

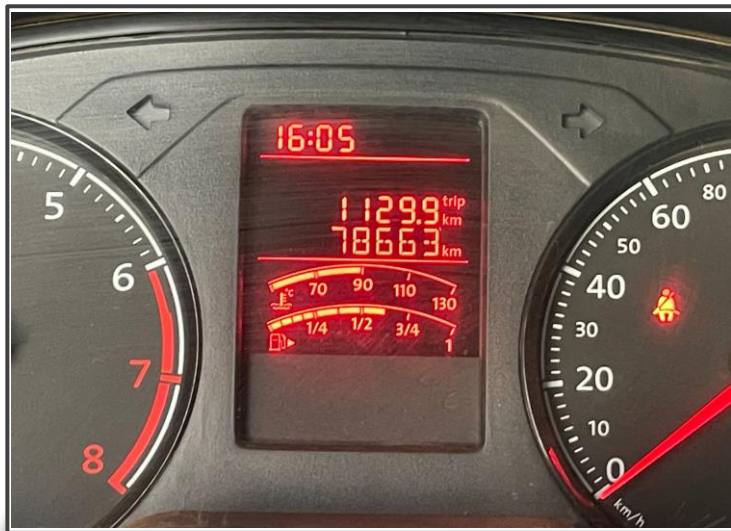
Odômetro do Veículo: **78.663**

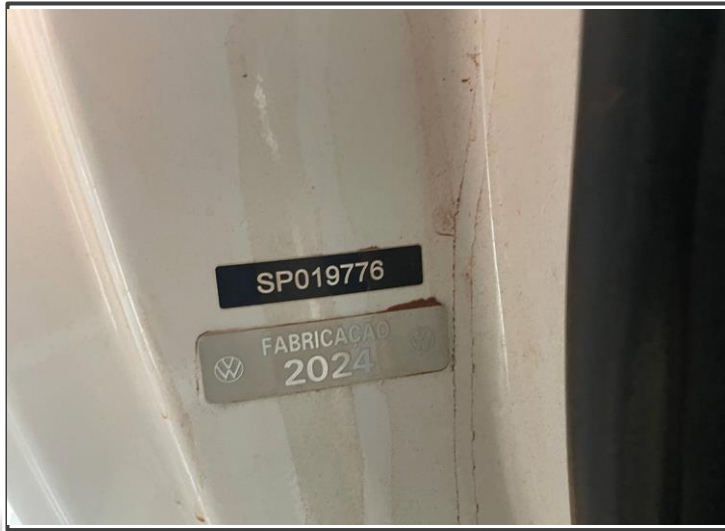
➔ Etiqueta Obrigatória da Coluna da Porta

Coluna da Porta: ✓ Etiqueta Original. Compartimento do Motor: ✓ Etiqueta Original.

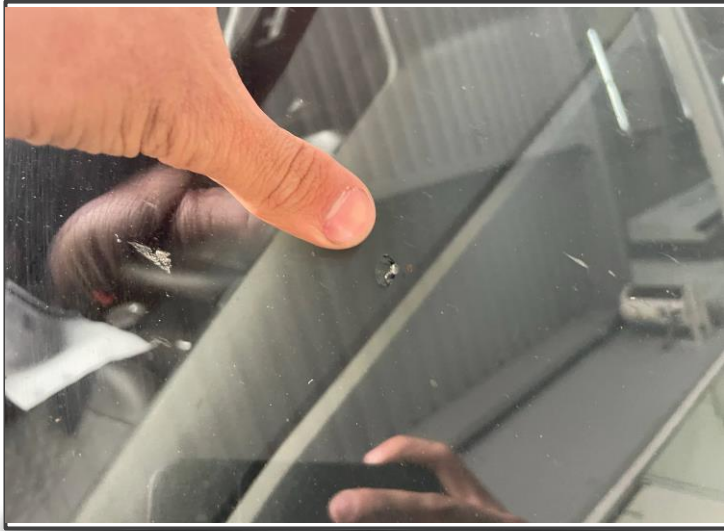
➡ Foto das Condições do vidro dianteiro (Para-brisa)
