## LAUDO CAUTELAR VEICULAR - PEQUENO PORTE

| Placa: | FGC8D14 | Estado: | MG |
| Marca/Modelo: | HONDA/CITY LX FLEX | | |

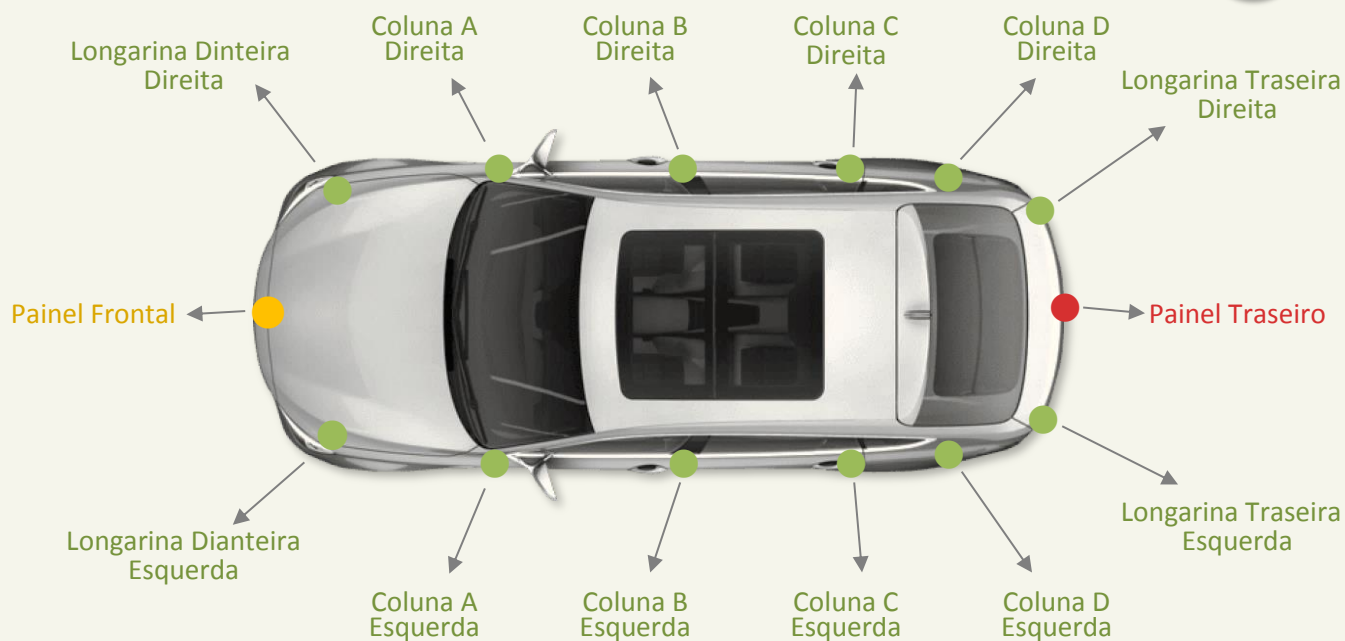
## Detalhe da Situação Estrutural

Observações: VEÍCULO POSSUI REPINTURA NO PARA-LAMA DIANTEIRO DIREITO E CAPÔ. COM CORREÇÃO DE MASSA PLÁSTICA NAS PORTAS DIREITAS, TAMPÁ TRASEIRA, PARA-LAMAS TRASEIROS E PARA-LAMA DIANTEIRO ESQUERDO. PAINEL DIANTEIRO E CAIXAS DE AR DIANTEIRAS AMASSADA. PAINEL TRASEIRO RECUPERADO. QR CODE DAS PLACAS ILEGÍVEL.

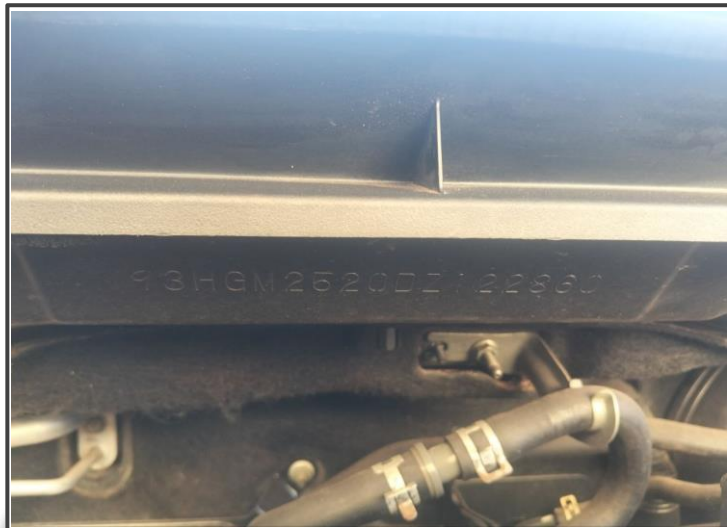
- ✓ NÃO Apresentava Indícios Evidentes de Adulteração (Chassi ORIGINAL).
- ✓ Efetuada a Pesquisa da Ficha de Montagem do Veículo; Constata-se que o Chassi era Original de Fábrica.

Macro Foto Nº Chassi: **93HGM2520DZ122860**

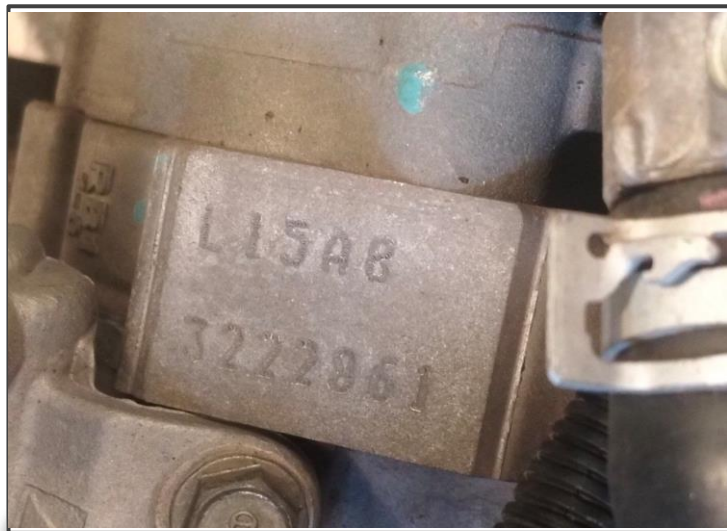
- ✓ NÃO Apresentava Indícios Evidentes de Adulteração.
- ✓ Motor em Conformidade com a BIN (Base de Identificação Nacional).

Foto do Número do Motor: **L15A83222861**

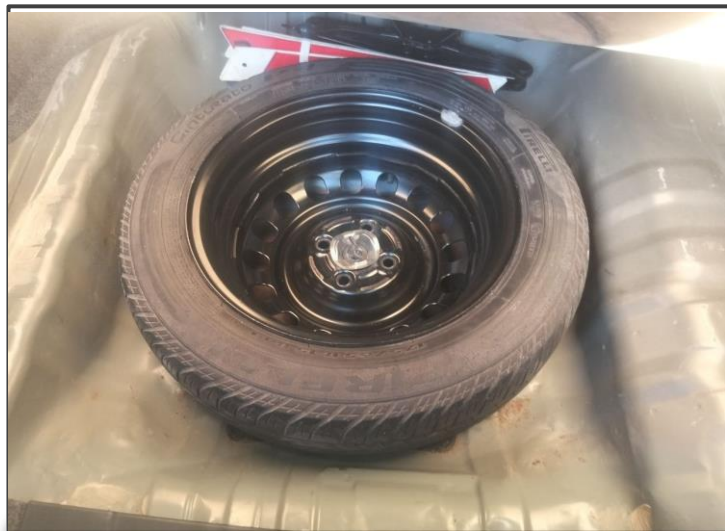
Itens Obrigatórios: Equipamentos Obrigatórios OK

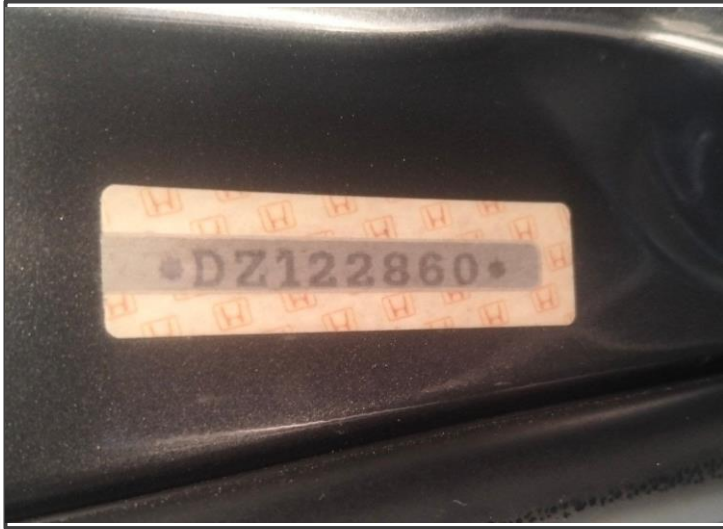
➔ Etiqueta Obrigatória da Coluna da Porta

Coluna da Porta: ✓ Etiqueta Original. Compartimento do Motor: ✓ Etiqueta Original.

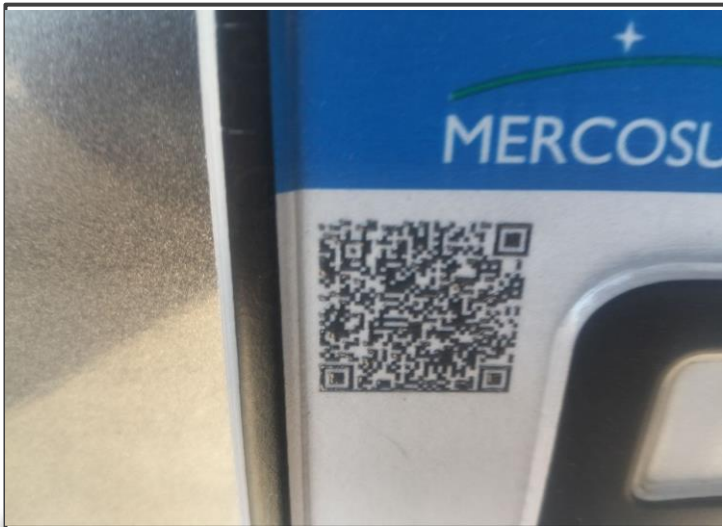
➔ Macro Foto do QR Code/Lacre da Placa

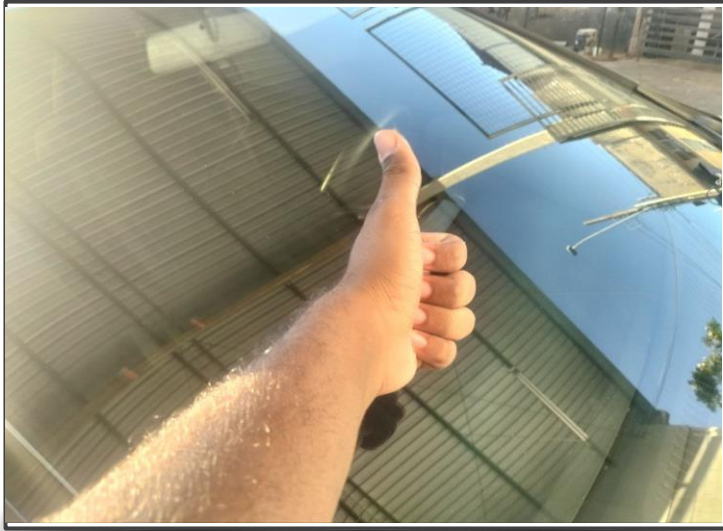
- Dianteiro (Para-Brisas) ⚠ Vidro Não Original (Grav. Paralela).
- Porta Diant. Esquerda: ✓ Vidro Original.
- Porta Tras. Esquerda: ✓ Vidro Original.
- Lateral Tras. Esquerda: ✓ Vidros Inexistentes.
- Vidro Traseiro: ✓ Vidro Original.
- Porta Diant. Direita: ✓ Vidro Original.
- Porta Tras. Direita: ✓ Vidro Original.
- Lateral Tras. Direita: ✓ Vidros Inexistentes.

➡ Foto das Condições do vidro dianteiro (Para-brisa)
