## LAUDO CAUTELAR VEICULAR - PEQUENO PORTE

| Marca/Modelo: | HONDA/FIT EX | | |

| Solicitante Laudo: | Trivel Seminovos |
| Unidade: | MATRIZ: UBERLÂNDIA |

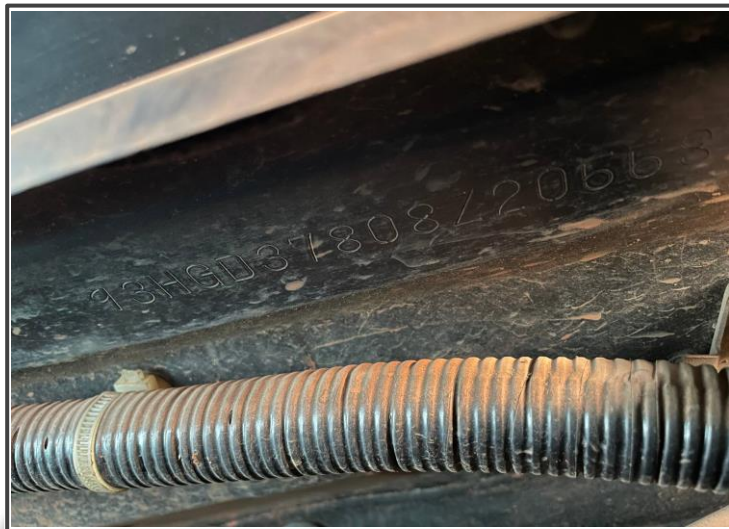
Macro Foto Nº Chassi: **93HGD37808Z205587**

- ✓ NÃO Apresentava Indícios Evidentes de Adulteração (Chassi ORIGINAL).
- ✓ Efetuada a Pesquisa da Ficha de Montagem do Veículo; Consta-se que o Chassi era Original de Fábrica.

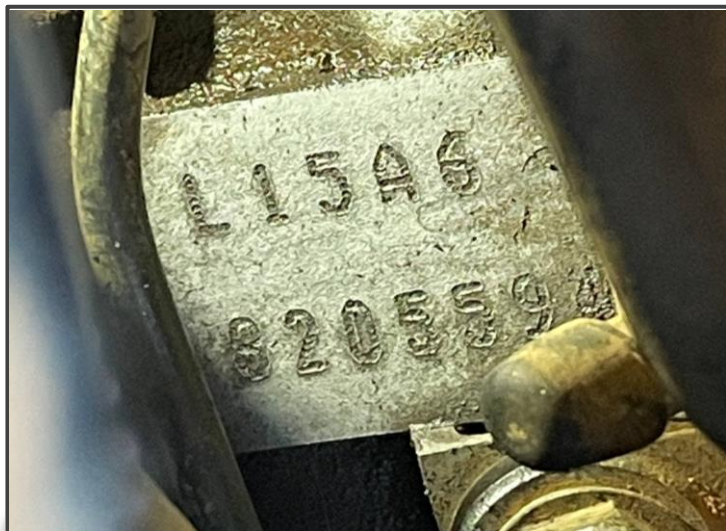
Foto do Número do Motor: **L15A6-8205594**

- ✓ NÃO Apresentava Indícios Evidentes de Adulteração.
- ✓ Motor em Conformidade com a BIN (Base de Identificação Nacional).

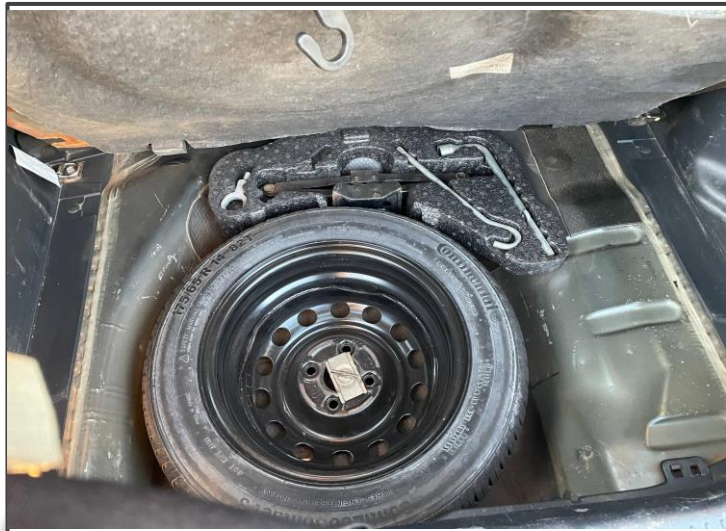
Itens Obrigatórios: Equipamentos Obrigatórios OK

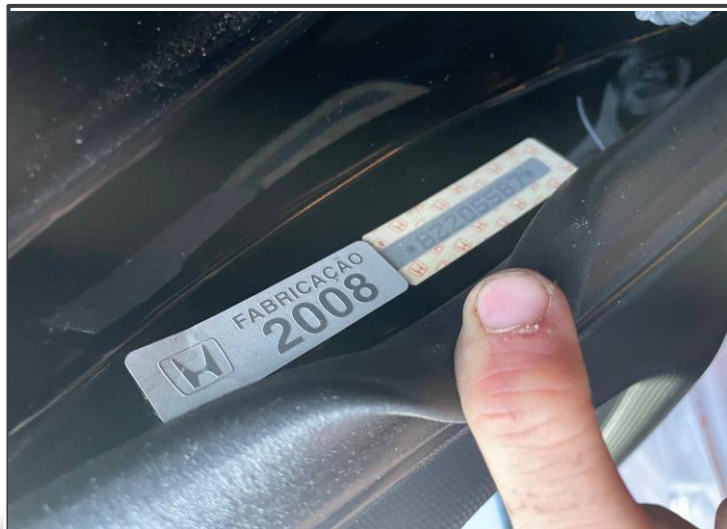
➡ Etiqueta Obrigatória da Coluna da Porta

Coluna da Porta: ✓ Etiqueta Original.

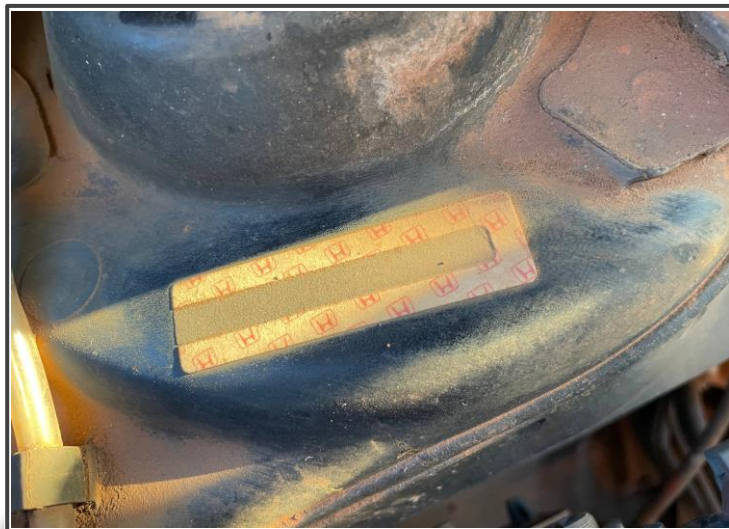
➡ Etiqueta Obrigatória do Compartimento do Motor

Compartimento do Motor: ✗ Etiqueta com Núcleo Ilegível.

Restrição: ETIQUETA DO COMPARTIMENTO DO MOTOR COM NÚCLEO ILEGÍVEL.

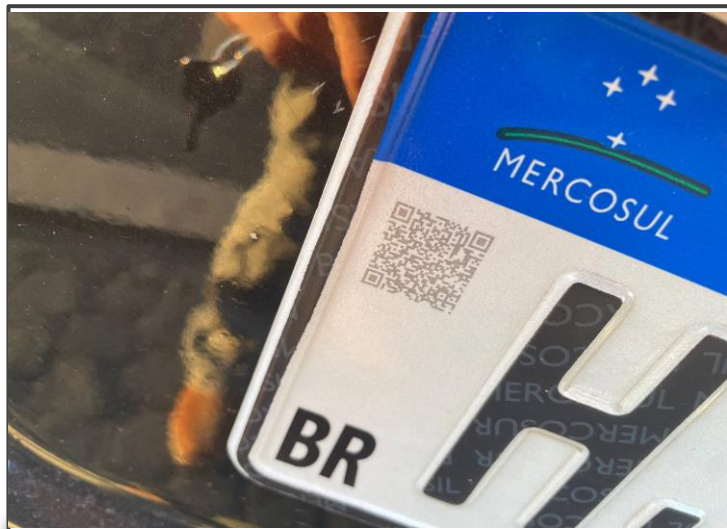
➡ Macro Foto do QR Code/Lacre da Placa

CRCCode: Não Violado Placa: Mercosul

Situação da Placa: A PLACA ESTÁ OK

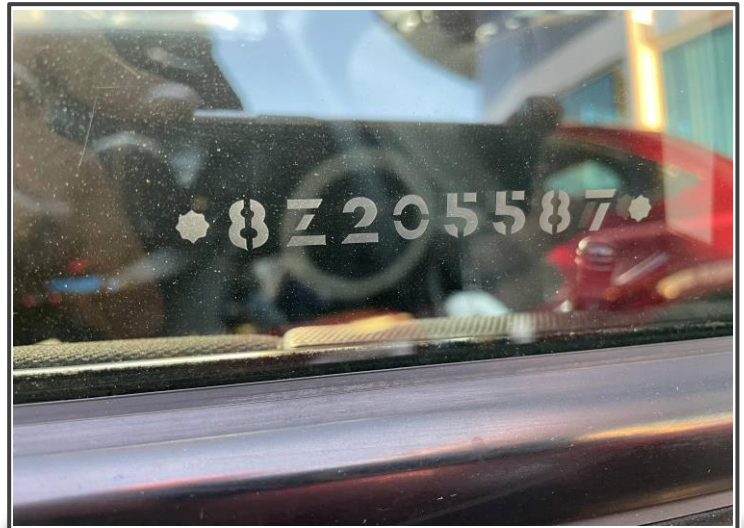
➡ Foto da Gravação do Vidro Para-Brisas

Dianteiro (Para-Brisas) ✓ Vidro Original.
