## LAUDO CAUTELAR VEICULAR - PEQUENO PORTE

| Placa: | SJE3A71 | Estado: | MG |
| Marca/Modelo: | CHEVROLET/S10 LS DD4 | | |

## Conclusão do Laudo: VEÍCULO APROVADO COM OBSERVAÇÕES

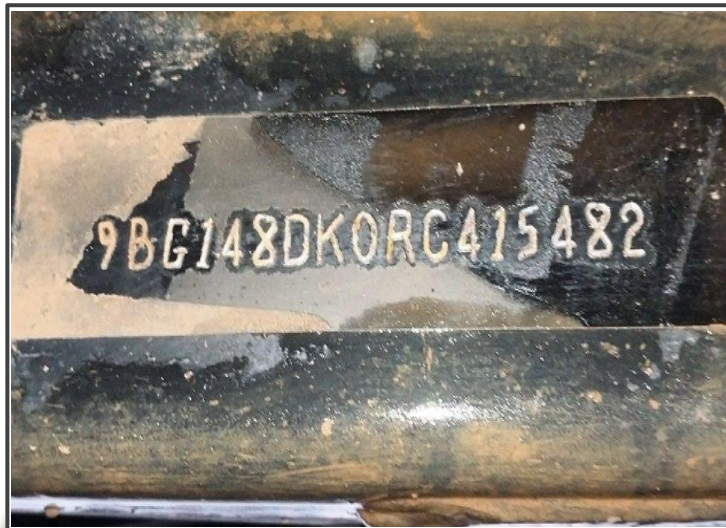
Macro Foto Nº Chassi: **9BG148DK0RC415482**

- ✓ NÃO Apresentava Indícios Evidentes de Adulteração (Chassi ORIGINAL).
- ✓ Efetuada a Pesquisa da Ficha de Montagem do Veículo; Constata-se que o Chassi era Original de Fábrica.

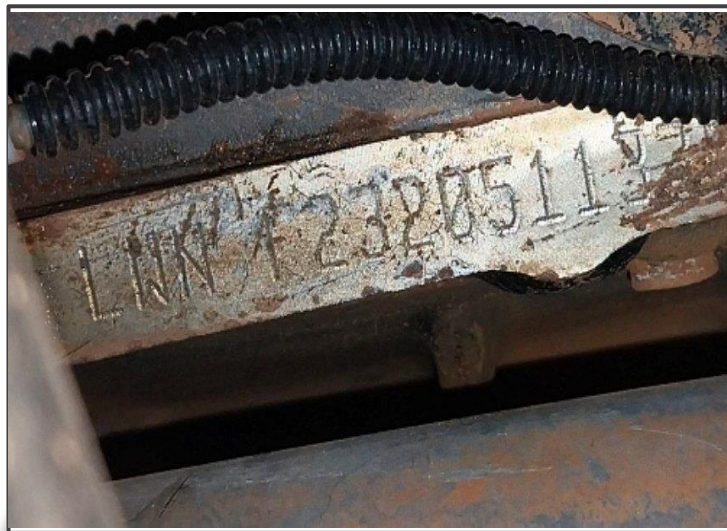
Foto do Número do Motor: **LWNF232051133**

- ✓ NÃO Apresentava Indícios Evidentes de Adulteração.
- ✓ Motor em Conformidade com a BIN (Base de Identificação Nacional).

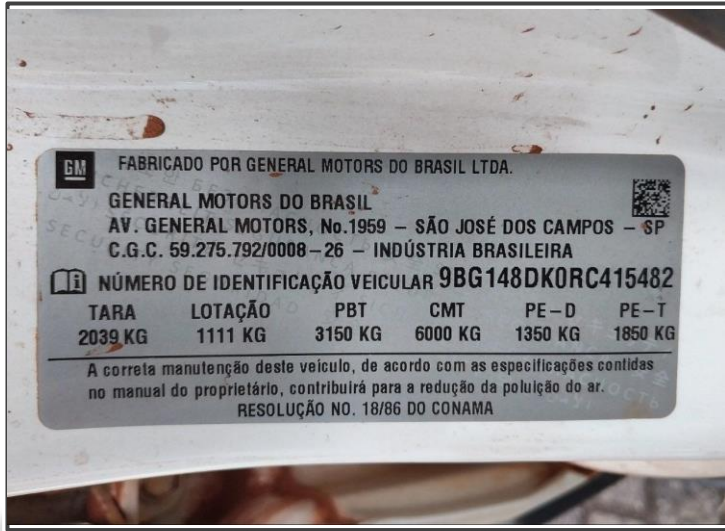
→ Etiqueta Obrigatória da Coluna da Porta

Coluna da Porta: ✓ Etiqueta Original. Compartimento do Motor: ✓ Etiqueta Original.

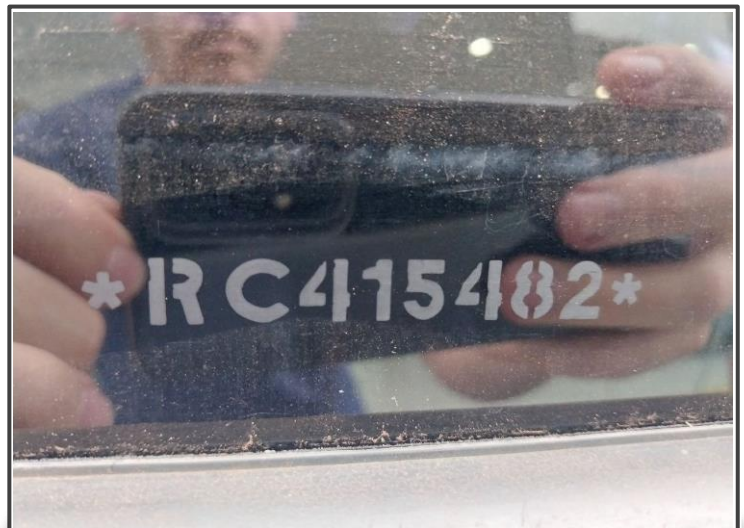
➡ Foto da Gravação do Vidro Para-Brisas

- Dianteiro (Para-Brisas) ✓ Vidro Original.
- Porta Diant. Esquerda: ✓ Vidro Original.
- Porta Tras. Esquerda: ✓ Vidro Original.
- Lateral Tras. Esquerda: ✓ Vidros Inexistentes.
- Vidro Traseiro: ✓ Vidro Original.
- Porta Diant. Direita: ✓ Vidro Original.
- Porta Tras. Direita: ✓ Vidro Original.
- Lateral Tras. Direita: ✓ Vidros Inexistentes.
