## LAUDO CAUTELAR VEICULAR - PEQUENO PORTE

| Placa: | SBY3B61 | Estado: | GO |
| Marca/Modelo: | HYUNDAI/CRETA1TA PLTINUM | | |

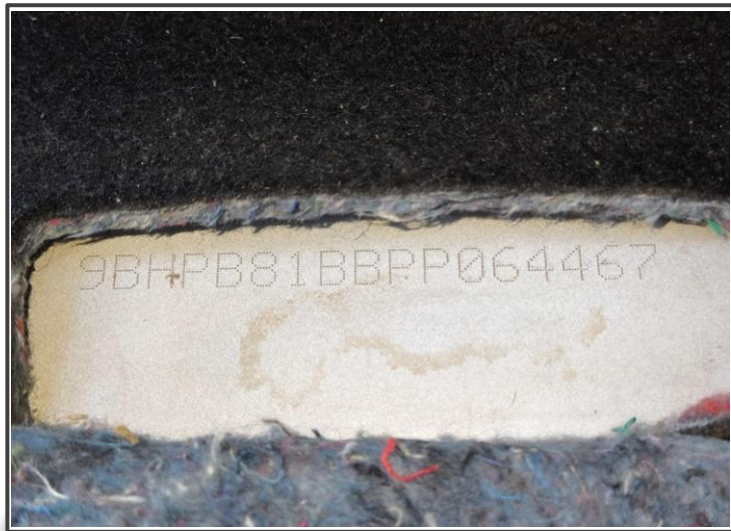
Macro Foto Nº Chassi: **9BHPB81BBPP064467**

- ✓ NÃO Apresentava Indícios Evidentes de Adulteração (Chassi ORIGINAL).
- ✓ Efetuada a Pesquisa da Ficha de Montagem do Veículo; Constata-se que o Chassi era Original de Fábrica.

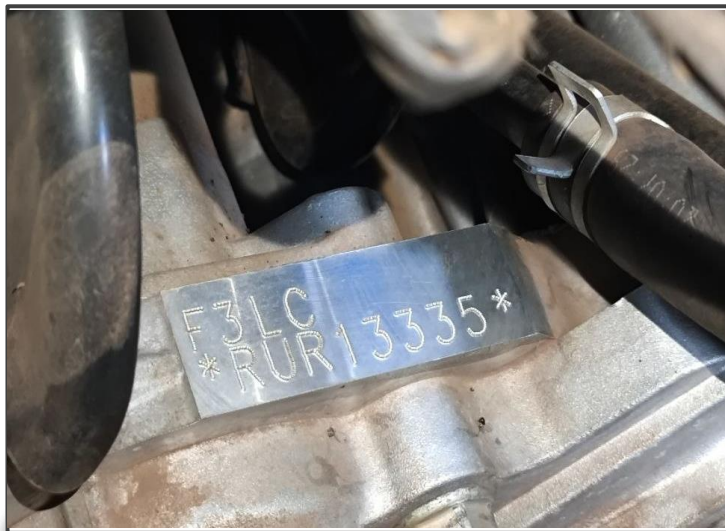
Foto do Número do Motor: **F3LCRUR13335**

- ✓ NÃO Apresentava Indícios Evidentes de Adulteração.
- ✓ Motor DIVERGENTE com a BIN (Base de Identificação Nacional).

Placa: **SBY3B61** Marca/Modelo: **HYUNDAI/CRETA1TA PLTINUM** Ano: **2022** Modelo: **2023** Cor: **BRANCA**  
Combustível: **ALCOOL / GASOLINA** Renavan: **1334323698** Estado: **GO** Município: **JOVIANIA**  
Nº DE EIXOS: **2** Potencia: **120** Cilindradas: **998** Nº Chassi: **9BHPB81BBPP064467** *Consta Chassi NORMAL no Sistema*  
Capacidade de Carga: **0** Espécie: **PASSAGEIRO** Tipo: **AUTOMOVEL**  
Motor BIN: **F3LCNU718627** Motor Atual: **F3LCRUR13335** Situação: **CIRCULAÇÃO**

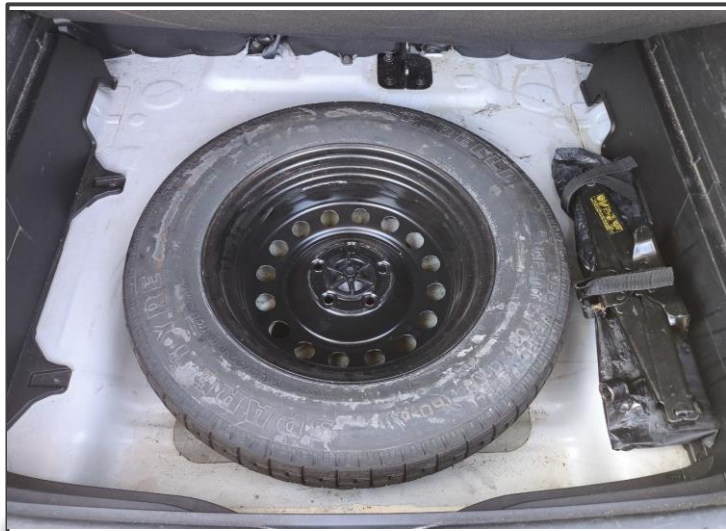
Itens Obrigatórios: Equipamentos Obrigatórios OK

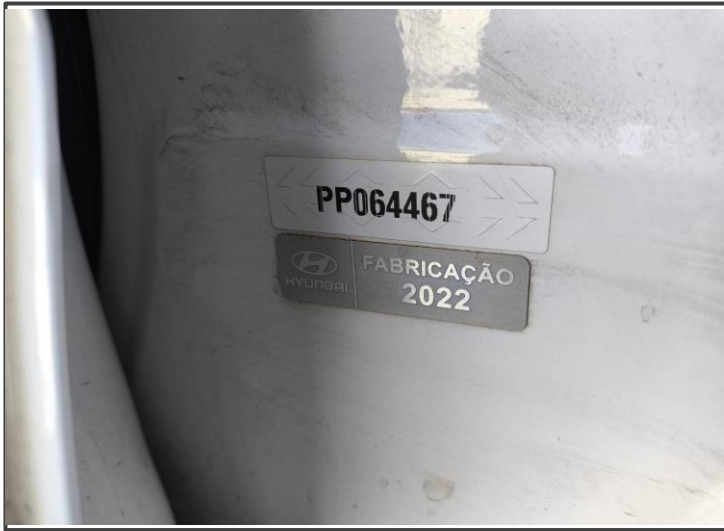
➡ Etiqueta Obrigatória da Coluna da Porta

Coluna da Porta: ✓ Etiqueta Original. Compartimento do Motor: ✓ Etiqueta Original.

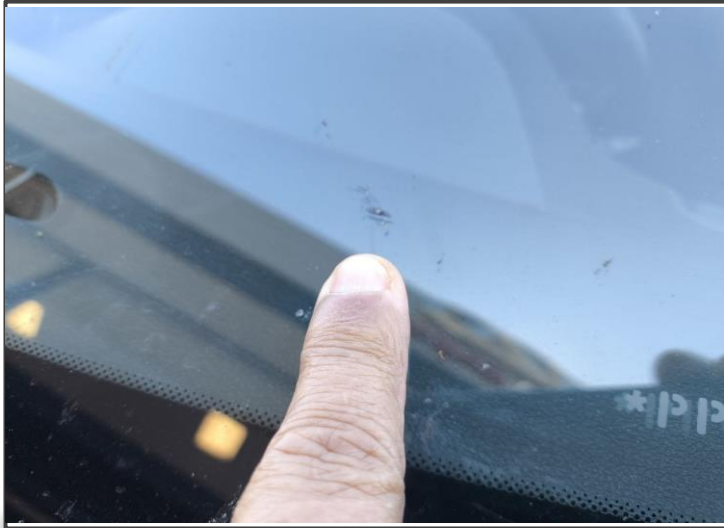
Foto das Condições do vidro dianteiro (Para-brisa)

Observações: VEÍCULO POSSUI PARABRISA TRINCADO. MOTOR TROCADO, PORÉM JÁ CADASTRADO NO CRLV.
