## LAUDO CAUTELAR VEICULAR - PEQUENO PORTE

| Placa: | RCC5H53 | Estado: | GO |
| Marca/Modelo: | HYUNDAI/HB20 10M/EVOLUTI | | |

### Conclusão do Laudo: VEÍCULO APROVADO COM OBSERVAÇÕES

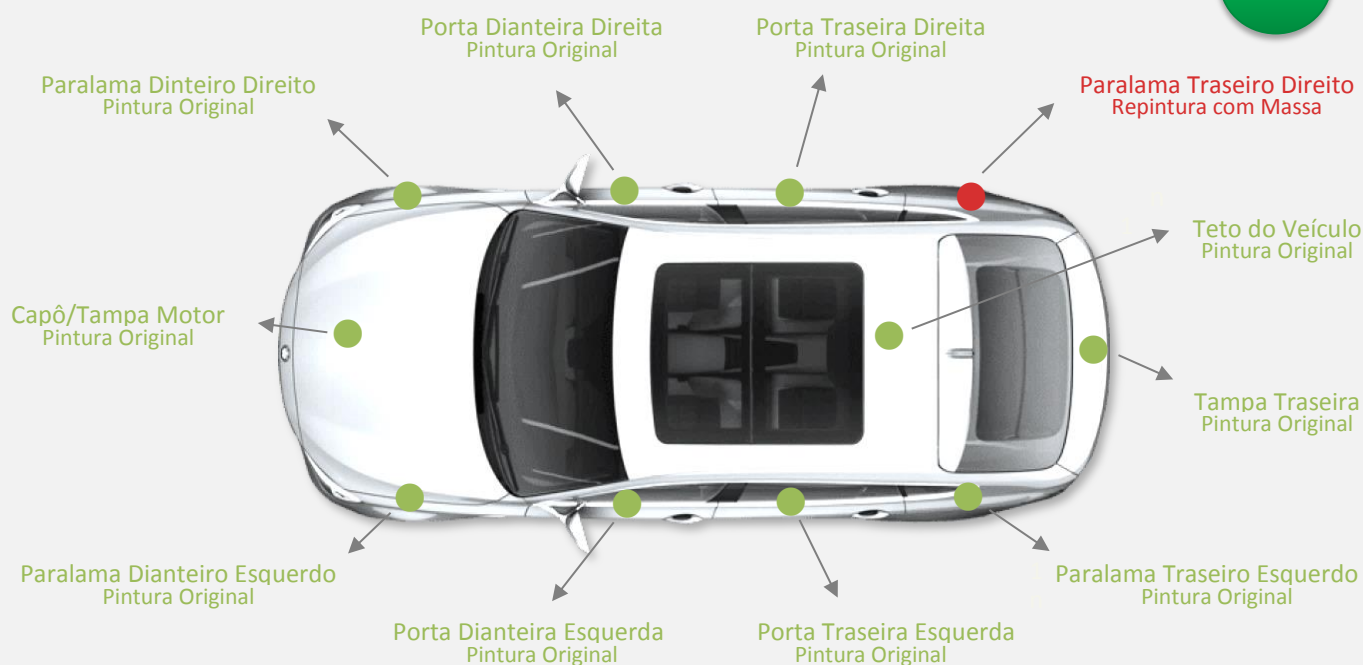
## Detalhe do Teste de Pintura

Observações: VEÍCULO POSSUI REPINTURA COM MASSA PLÁSTICA NO PARALAMA TRASEIRO DIREITO. PARABRISA COM PEQUENO TRINCO.

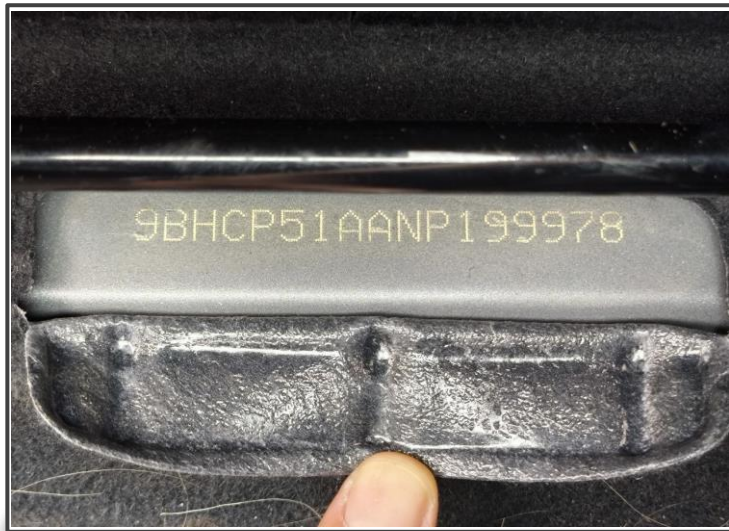
Macro Foto Nº Chassi: **9BHCP51AANP199978**

- ✓ NÃO Apresentava Indícios Evidentes de Adulteração (Chassi ORIGINAL).
- ✓ Efetuada a Pesquisa da Ficha de Montagem do Veículo; Constatou-se que o Chassi era Original de Fábrica.

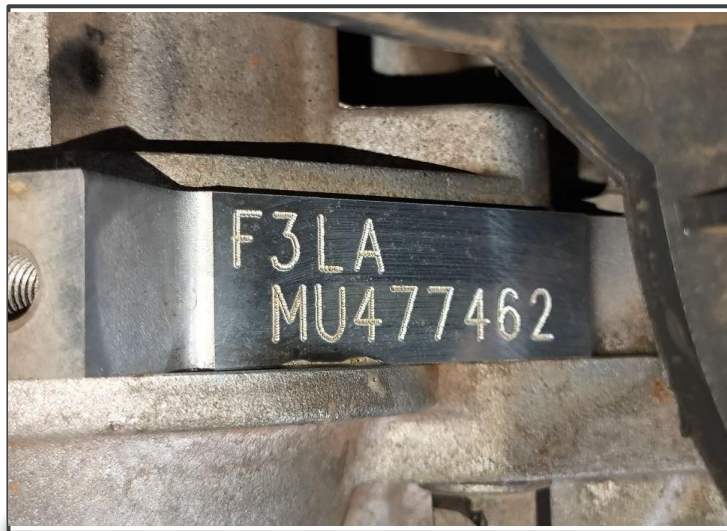
Foto do Número do Motor: **F3LAMU477462**

- ✓ NÃO Apresentava Indícios Evidentes de Adulteração.
- ✓ Motor em Conformidade com a BIN (Base de Identificação Nacional).

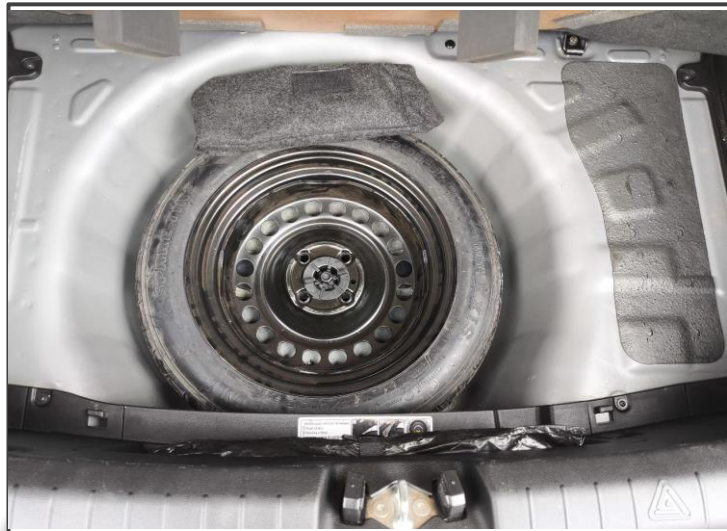
Itens Obrigatórios: Equipamentos Obrigatórios OK

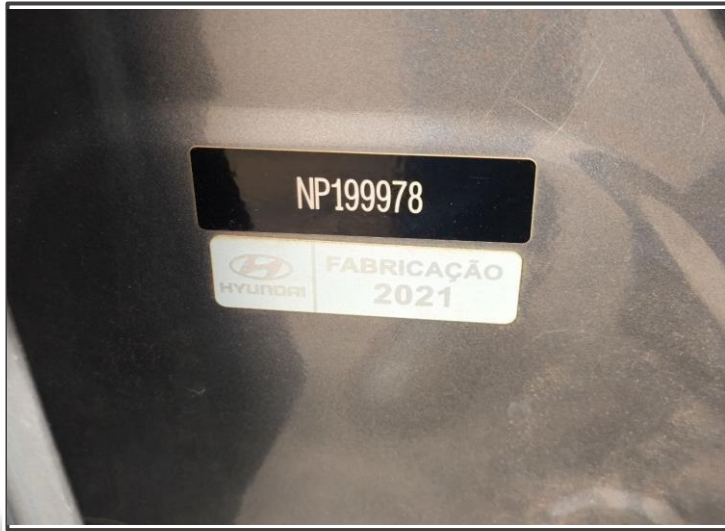
➡ Etiqueta Obrigatória da Coluna da Porta

Coluna da Porta: ✓ Etiqueta Original. Compartimento do Motor: ✓ Etiqueta Original.
