## LAUDO CAUTELAR VEICULAR - PEQUENO PORTE

| Placa: | RMD8J63 | Estado: | MG |
| Marca/Modelo: | HYUNDAI/TUCSON TURBO GLS | | |

## Conclusão do Laudo: ⚠ VEÍCULO APROVADO COM RESTRIÇÃO

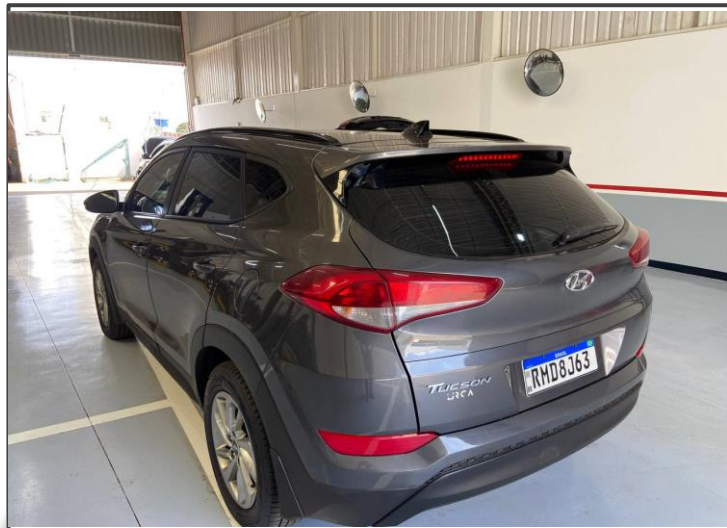
Situação da Placa: TROCAR A PLACA

Foto da Traseira e da Placa: **RMD8J63**

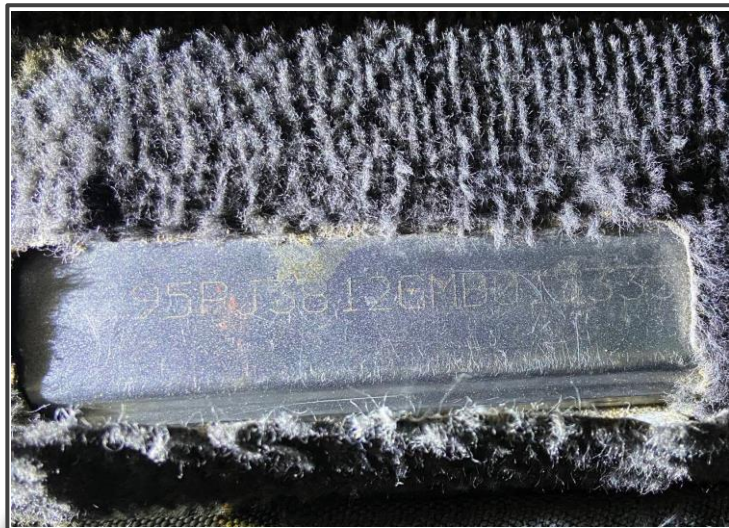
- ✓ NÃO Apresentava Indícios Evidentes de Adulteração (Chassi ORIGINAL).
- ✓ Efetuada a Pesquisa da Ficha de Montagem do Veículo; Constata-se que o Chassi era Original de Fábrica.

Macro Foto Nº Chassi: **95PJ3812GMB015333**

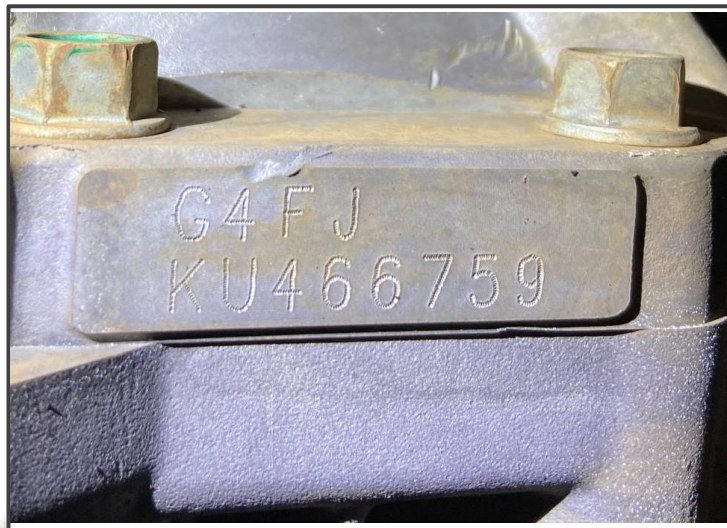
- ✓ NÃO Apresentava Indícios Evidentes de Adulteração.
- ✓ Motor em Conformidade com a BIN (Base de Identificação Nacional).

Foto do Número do Motor: **G4FJKU466759**

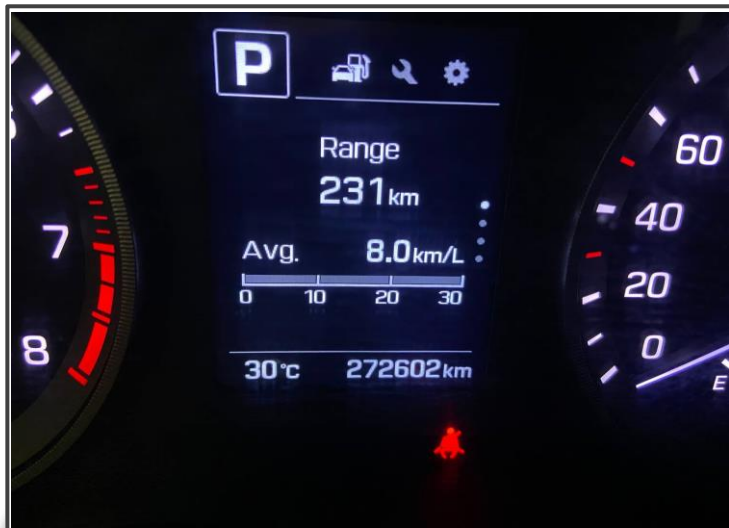
Odômetro do Veículo: **272.602**

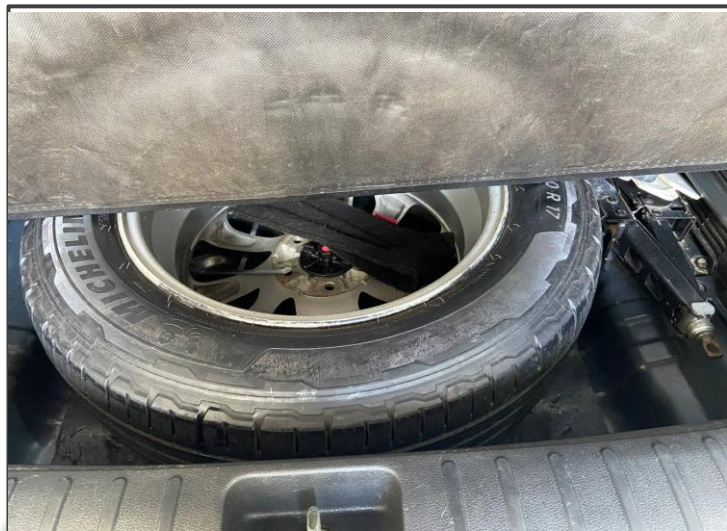
Itens Obrigatórios: Equipamentos Obrigatórios OK

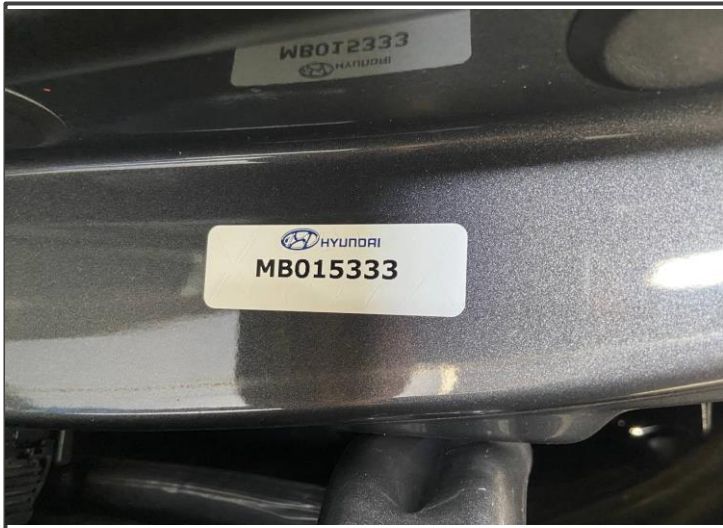
➔ Etiqueta Obrigatória da Coluna da Porta

Coluna da Porta: ✓ Etiqueta Original. Compartimento do Motor: ✓ Etiqueta Original.

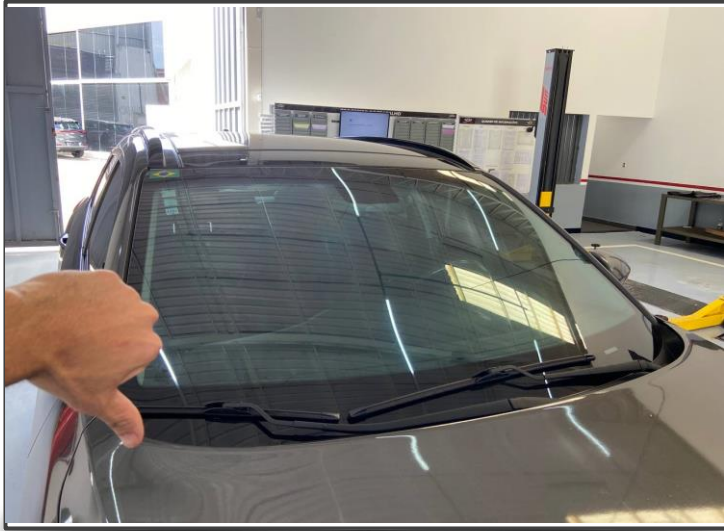
Observações: PARABRISA TRINCADO. FOLHA DO PORTA MALAS RECUPERADA E PAINEL FRONTAL BAIXO AVARIADO. REPINTURA COM MASSA NO CAPÔ, PARALAMA TRASEIRO DIREITO, PORTA MALAS, PORTA E PARALAMA DIANTEIRO ESQUERDO. REPINTURA NO PARALAMA DIANTEIRO  
Restrição: DIREITO E PORTA TRASEIRA ESQUERDA. VEÍCULO POSSUI PLACA DIANTEIRA INATIVA E TRASEIRA. LUZ DA INJEÇÃO ACESA.

➡ Foto das Condições do vidro dianteiro (Para-brisa)

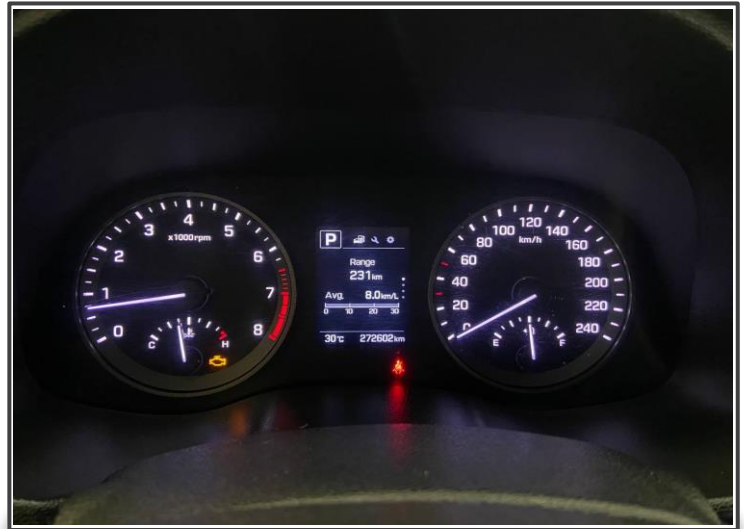
➡ Foto do Painel do Carro LIGADO (LUZES)
