## LAUDO CAUTELAR VEICULAR - PEQUENO PORTE

| Marca/Modelo: | HYUNDAI/HB20 10M LIMITED | | |

## Conclusão do Laudo: VEÍCULO APROVADO COM OBSERVAÇÕES

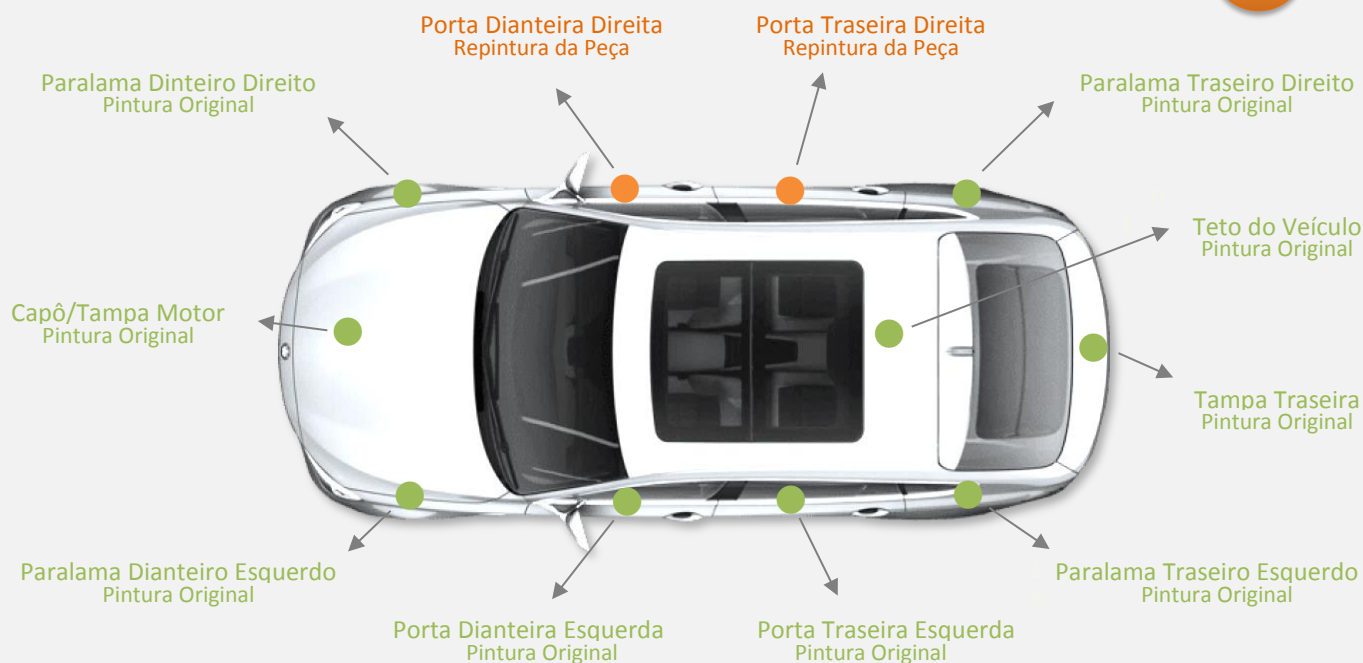
## Detalhe do Teste de Pintura

Observações: VEÍCULO POSSUI REPINTURA NA PORTA TRASEIRA E DIANTEIRA DIREITA.

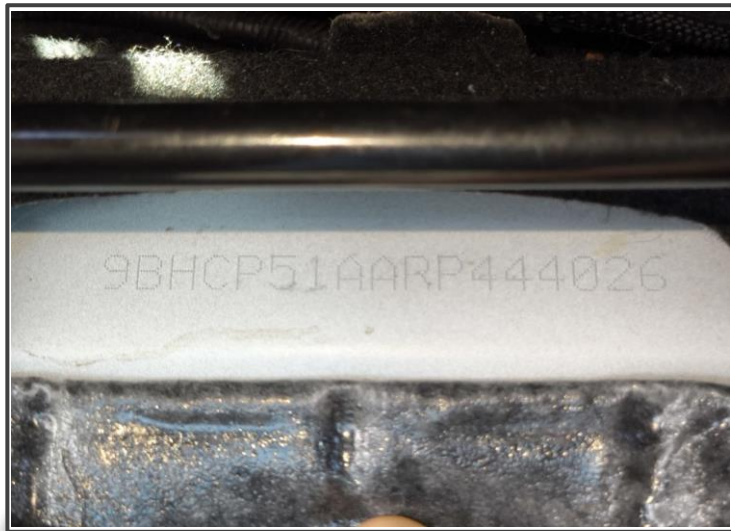
- ✓ NÃO Apresentava Indícios Evidentes de Adulteração (Chassi ORIGINAL).
- ✓ Efetuada a Pesquisa da Ficha de Montagem do Veículo; Constata-se que o Chassi era Original de Fábrica.

Macro Foto Nº Chassi: **9BHCP51AARP444026**

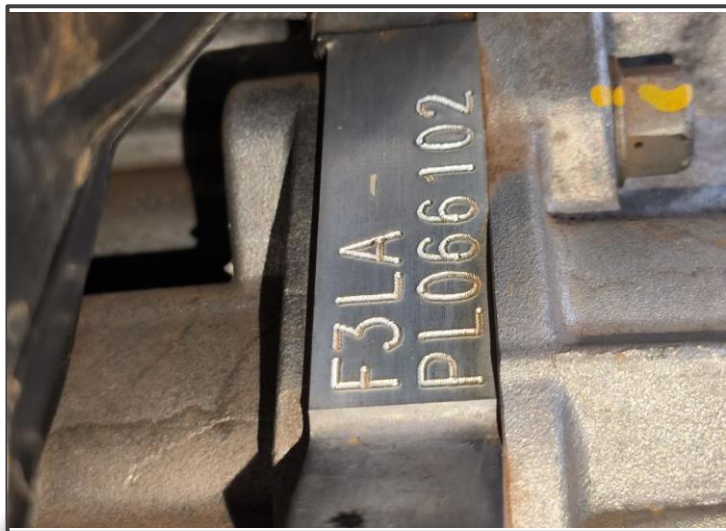
- ✓ NÃO Apresentava Indícios Evidentes de Adulteração.
- ✓ Motor em Conformidade com a BIN (Base de Identificação Nacional).

Foto do Número do Motor: **F3LAPL066102**

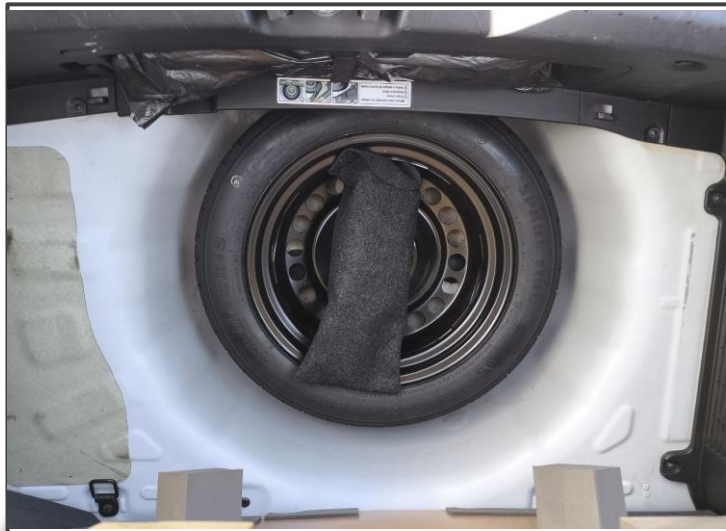
Itens Obrigatórios: Equipamentos Obrigatórios OK

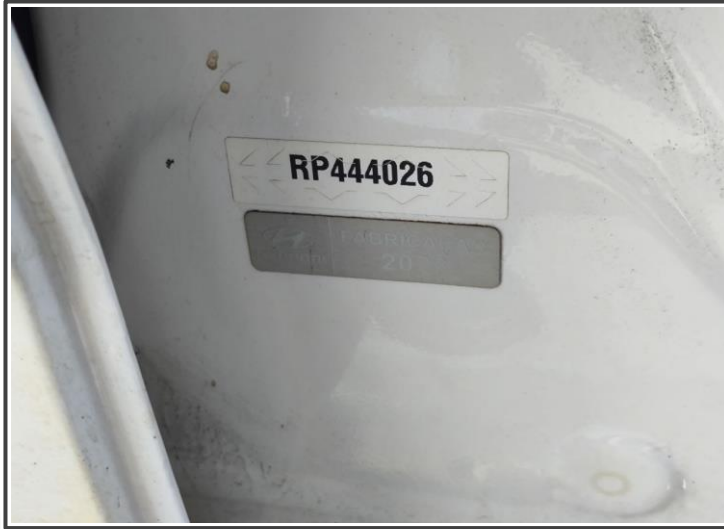
Coluna da Porta: ✓ Etiqueta Original. Compartimento do Motor: ✓ Etiqueta Original.

➡ Etiqueta Obrigatória da Coluna da Porta

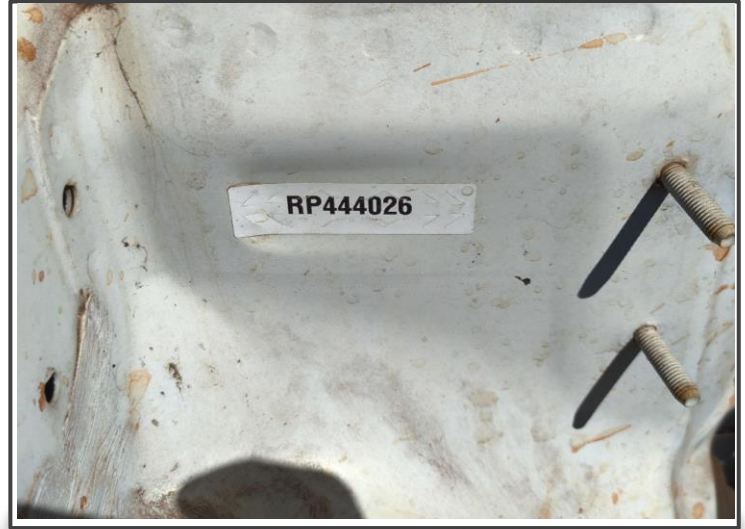
➡ Etiqueta Obrigatória do Compartimento do Motor

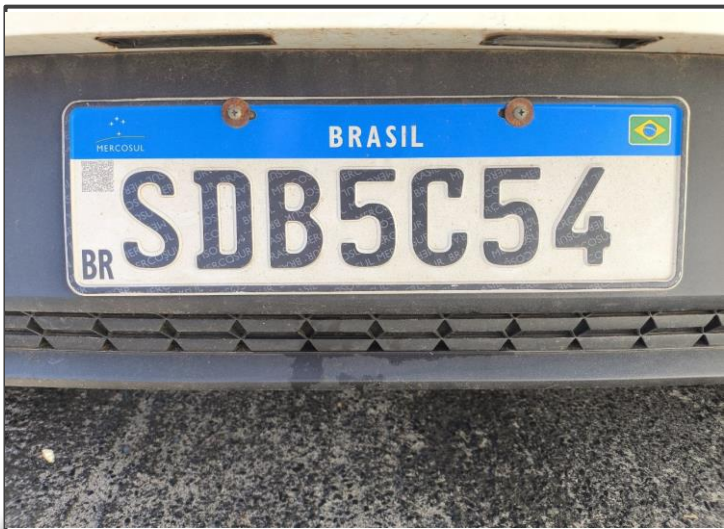
CRCode: Não Violado Placa: Mercosul

Situação da Placa: A PLACA ESTÁ OK

➡ Macro Foto do QR Code/Lacre da Placa
