## LAUDO CAUTELAR: 941943

| STATUS: | APROVADO C/ APONTAMENTO |

| PLACA: | RNB8B87 |

| MODELO/VERSÃO: | STRADA ENDURANCE CS |

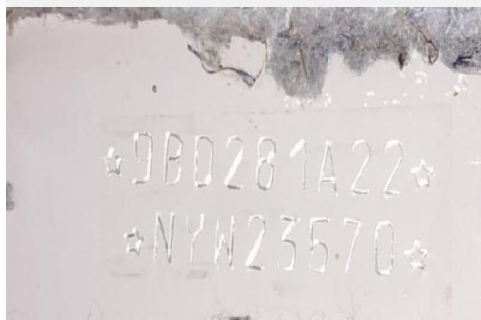
CHASSI

100 - DENTRO DOS PADRÕES DO FABRICANTE

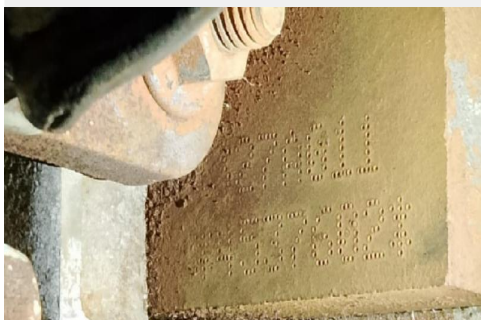
MOTOR

200 - DENTRO DOS PADRÕES DO FABRICANTE

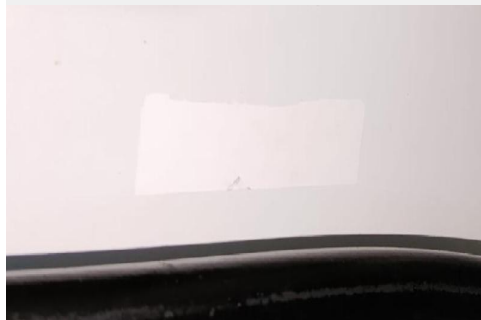
ETIQUETAS ETAS (MOTOR E

428 - ILEGÍVEL / SEM IMPRESSÃO

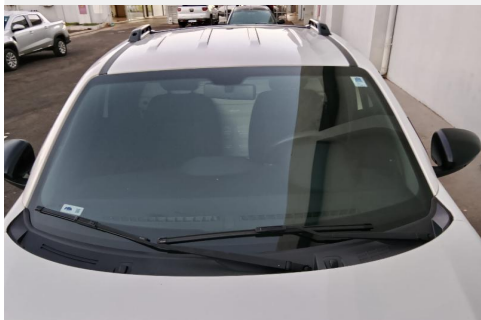
VIDRO FRENTE

612 - GRAVAÇÃO NÃO ORIGINAL

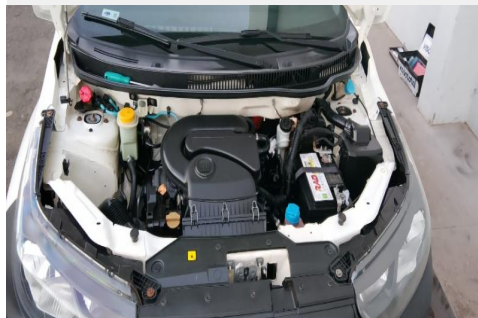
COMPARTIMENTO DO MOTOR

TORRE AMORTECEDOR LADO ESQUERDO: TRINCADO  
PAINEL CORTA FOGO: TRINCADO  
ETIQUETA ETA PORTA: ILEGIVEL/APAGADA

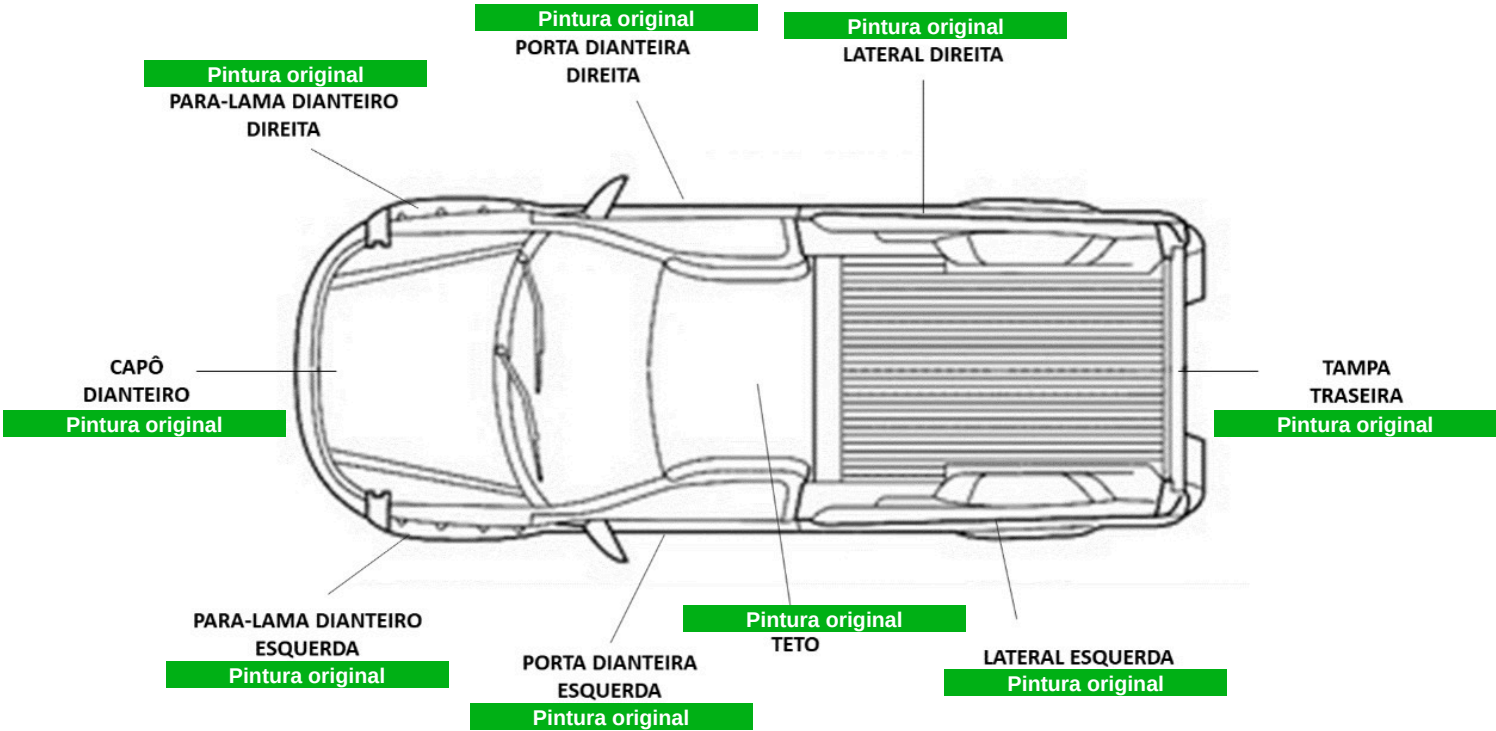
ANÁLISE DE PINTURA

\*Análise de pintura realizada por aparelho com certificado de calibração. Aparelho este que utiliza o princípio de indução eletromagnética para fornecer leituras confiáveis da espessura, e a unidade de medida o micron.
