## LAUDO CAUTELAR VEICULAR - PEQUENO PORTE

| Placa: | PUS2350 | Estado: | MG |
| Marca/Modelo: | HONDA/CITY LX CVT | | |

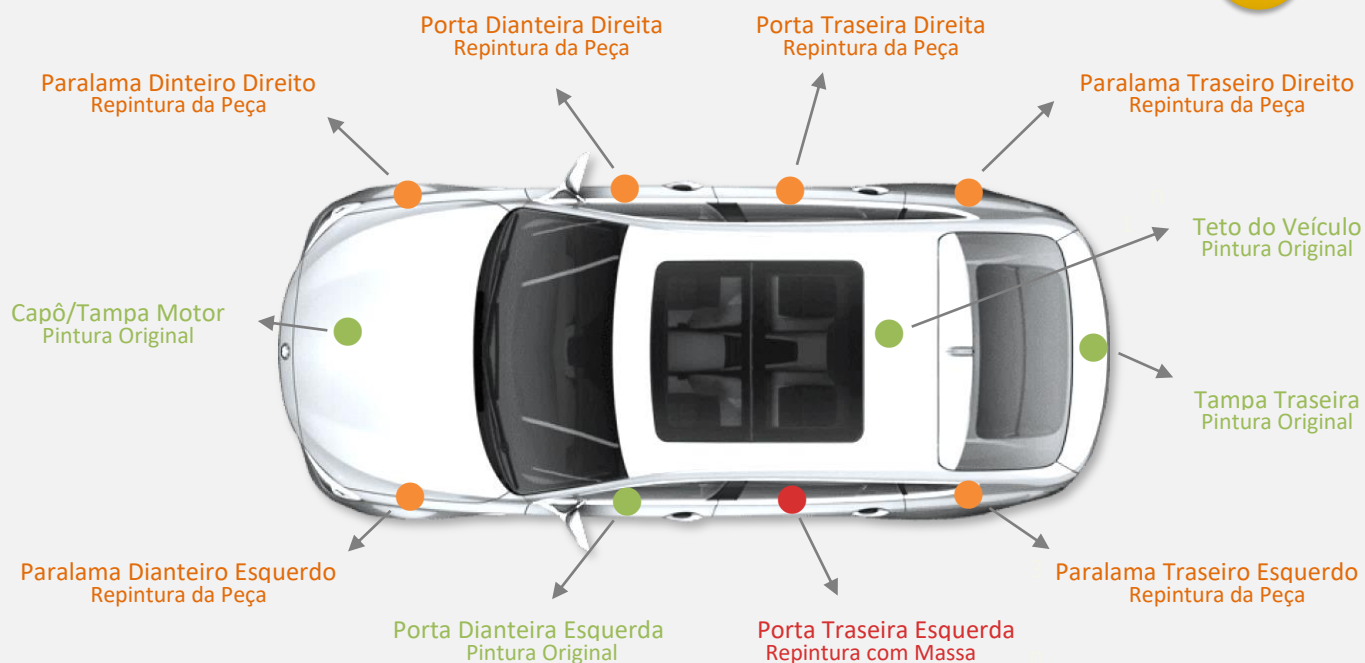
## Detalhe do Teste de Pintura

Observações: VEÍCULO POSSUI REPINTURA NO PARALAMA DIANTEIRO DIREITO, AMBAS PORTAS DO LADO DIREITO, PARALAMA TRASEIRO DIREITO E PARALAMA TRASEIRO ESQUERDO. POSSUI REPINTURA COM CORREÇÃO DE MASSA NA PORTA TRASEIRA ESQUERDA.

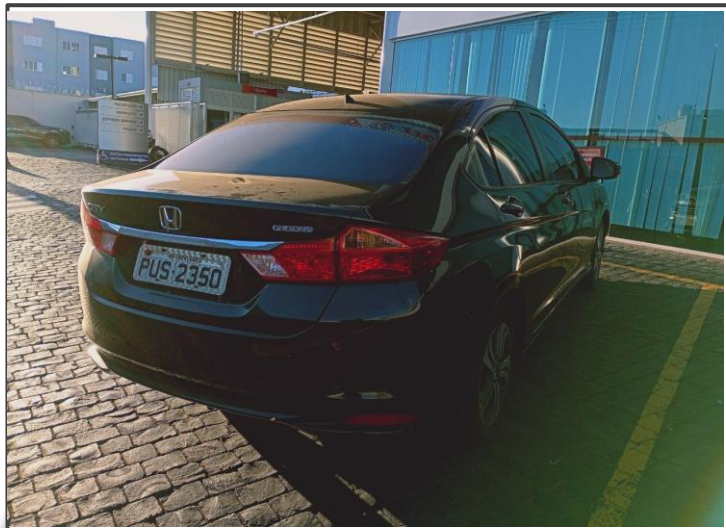
Foto da Traseira e da Placa: **PUS2350**

Situação da Placa: **TROCAR A PLACA**

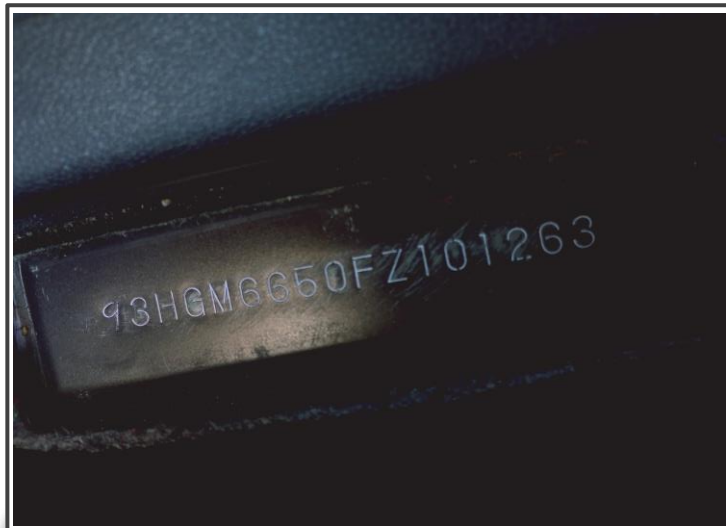
Macro Foto Nº Chassi: **93HGM6650FZ101263**

- ✓ NÃO Apresentava Indícios Evidentes de Adulteração (Chassi ORIGINAL).
- ✓ Efetuada a Pesquisa da Ficha de Montagem do Veículo; Constata-se que o Chassi era Original de Fábrica.

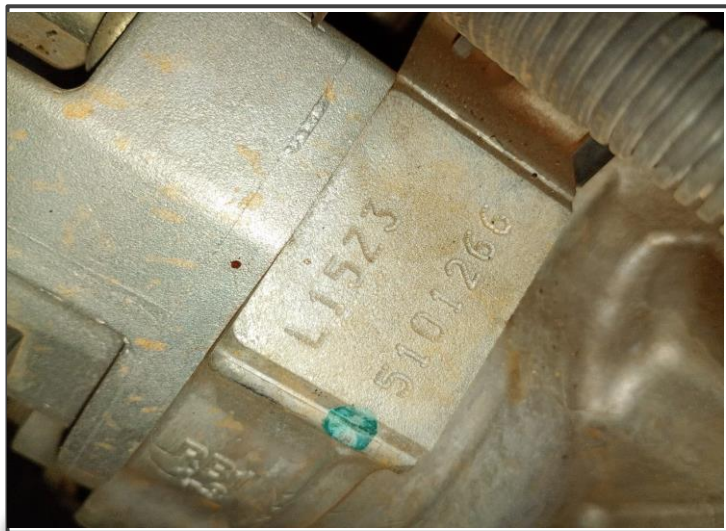
Foto do Número do Motor: **L15Z35101266**

- ✓ NÃO Apresentava Indícios Evidentes de Adulteração.
- ✓ Motor em Conformidade com a BIN (Base de Identificação Nacional).

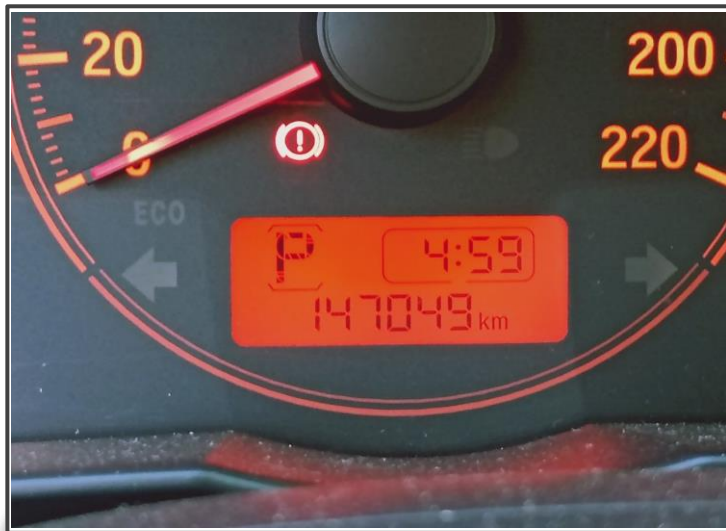
Odômetro do Veículo: **147.049**

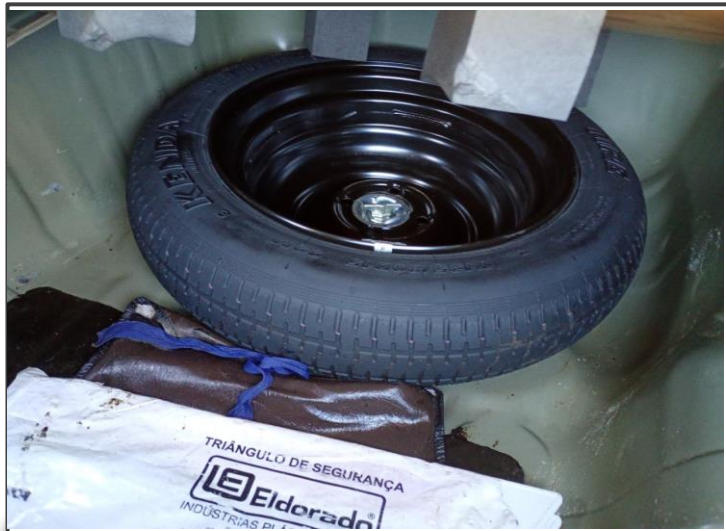
Itens Obrigatórios: Equipamentos Obrigatórios OK

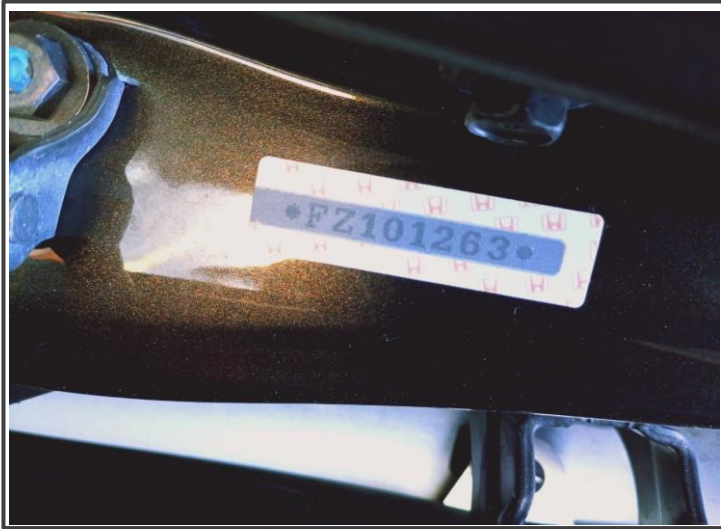
➡ Etiqueta Obrigatória da Coluna da Porta

Coluna da Porta: ✓ Etiqueta Original. Compartimento do Motor: ✓ Etiqueta Original.
