## i Informações da Vistoria

| Nr. Vistoria | <a href="#">15414651</a> | Data Vistoria | 16/06/2026 - 10:35 |

## 🚗 Informações do Veículo Vistoriado

| | Marca | Escolha o fabricante do V | Modelo | HB20 |

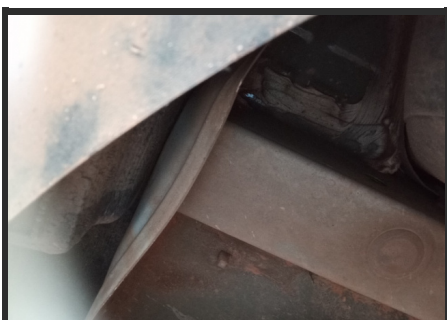
LONGARINA TRASEIRA ESQUERDA

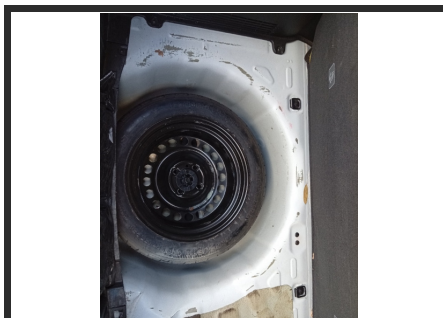
CAIXA DO ESTEPE - RALADO

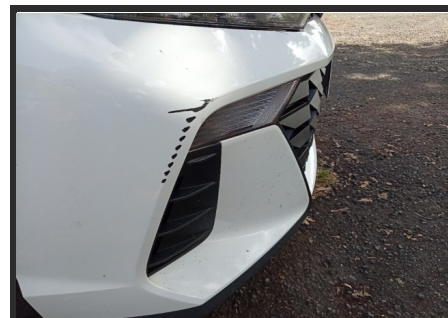
| CAPÔ | PINTURA RUIM | PARA-CHOQUE DIANTEIRO | RALADO |

PARACHOQUE DIANTEIRO - RALADO

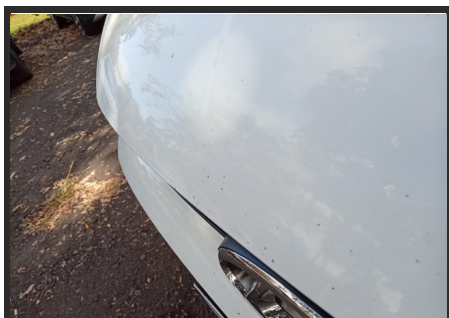
CAPO - DANOS DE PINTURA

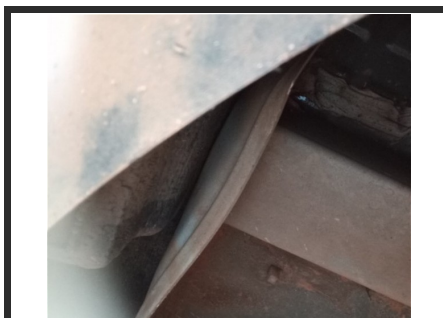
APRESENTA DANOS EM SUA ESTRUTURA Longarina Traseira Esquerda - amassada

| LONGARINA TRAS. ESQ. | AMASSADO | PAINEL TRASEIRO | SEM DANOS |

LONGARINA TRASEIRA ESQUERDA - AMASSADA
