SITUAÇÃO GERAL

APROVADO

DADOS GERAIS DO VEÍCULO

| NO. LAUDO: | 5290615 |

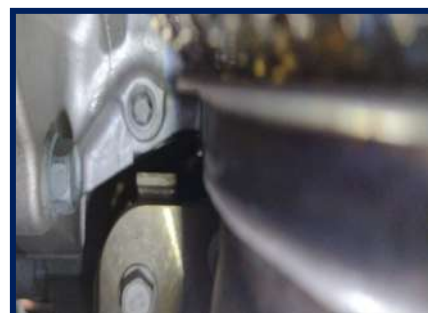
Motor

DENTRO DOS PADRÕES HABITUAIS DO FABRICANTE

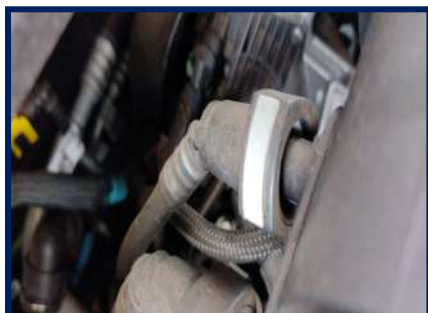
Câmbio

NUMERAÇÃO OBSTRUÍDA (ITEM EXCLUÍDO DO PARECER)

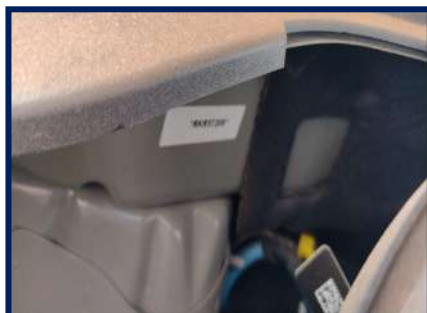
Etiqueta ETA Motor

| ETA MOTOR : | ETA DENTRO DOS PADRÕES / NUMERAÇÃO COINCIDE COM O CHASSI |

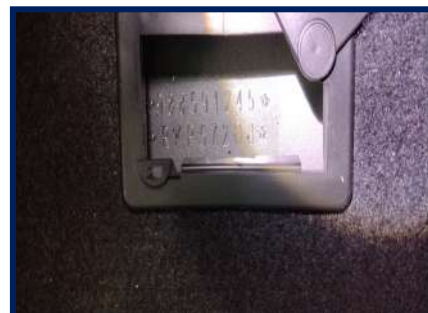
Chassi

NUMERAÇÃO IDENTIFICADORA : DENTRO DOS PADRÕES HABITUAIS DO FABRICANTE

CHAPA SUPORTE : REGIÃO ÍNTEGRA

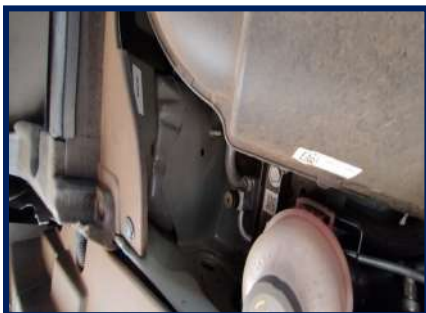
Torre amort diant/direita

| TORRE DO AMORTECEDOR DIANTEI. DIR. : | SEM AVARIAS APARENTES |

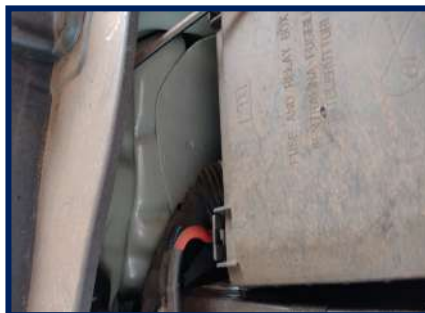
Torre amort diant/esquer

| TORRE DO AMORTECEDOR DIANTEI. ESQ. : | SEM AVARIAS APARENTES |

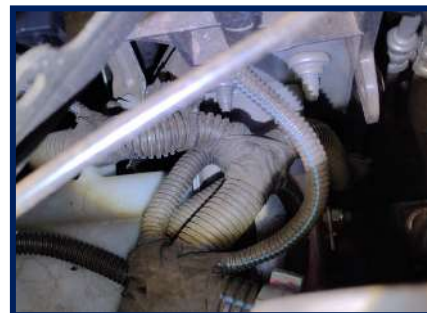
Longarina dianti/direita

| LONGARINA DIANTEI. DIR. : | SEM AVARIAS APARENTES |

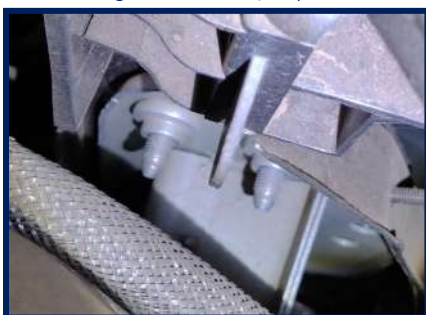
Longarina dianteira/esquerda

| LONGARINA DIANTEI. ESQ. : | SEM AVARIAS APARENTES |

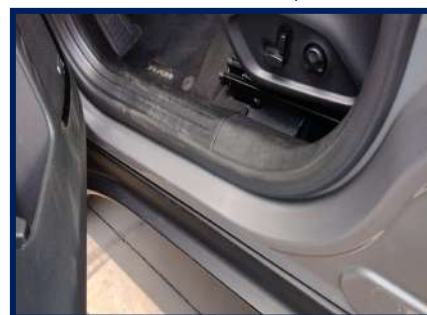
Caixa De Ar Esq

| CAIXA DE AR ESQUERDA. : | SEM AVARIAS APARENTES |

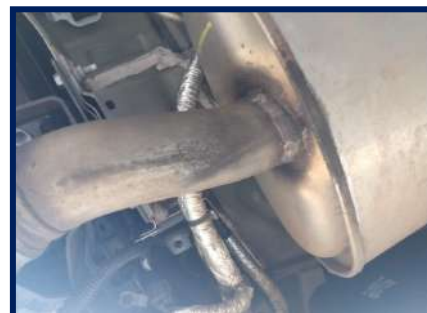
Longarina traseira/esquerda

| LONGARINA TRASEI. ESQ. : | SEM AVARIAS APARENTES |

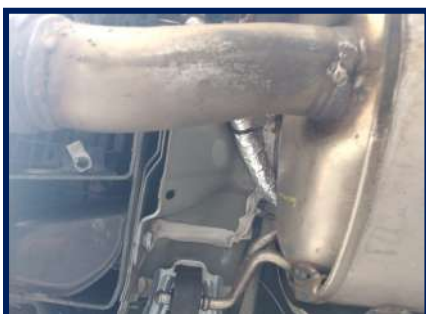
Longarina traseira/direita

| LONGARINA TRASEI. DIR. : | SEM AVARIAS APARENTES |

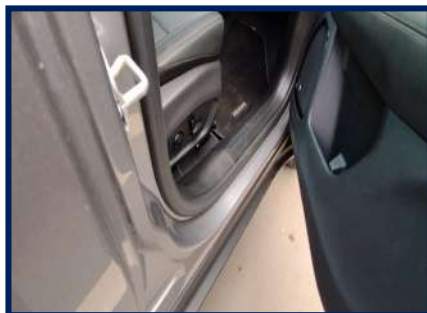
CAIXA DE AR DIR.

| CAIXA DE AR DIREITA. : | SEM AVARIAS APARENTES |
