## LAUDO CAUTELAR VEICULAR - PEQUENO PORTE

| Marca/Modelo: | HYUNDAI/CRETA1TA COMFORT | | |

### Conclusão do Laudo: VEÍCULO APROVADO COM OBSERVAÇÕES

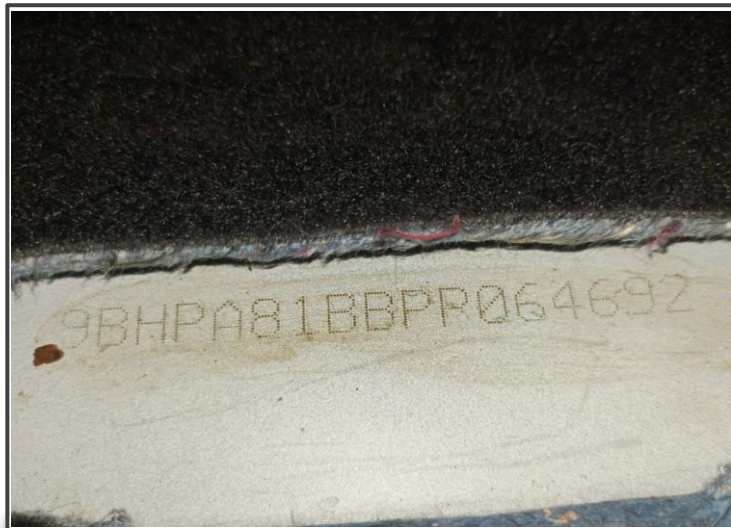
Macro Foto Nº Chassi: **9BHPA81BBPP064692**

- ✓ NÃO Apresentava Indícios Evidentes de Adulteração (Chassi ORIGINAL).
- ✓ Efetuada a Pesquisa da Ficha de Montagem do Veículo; Constata-se que o Chassi era Original de Fábrica.

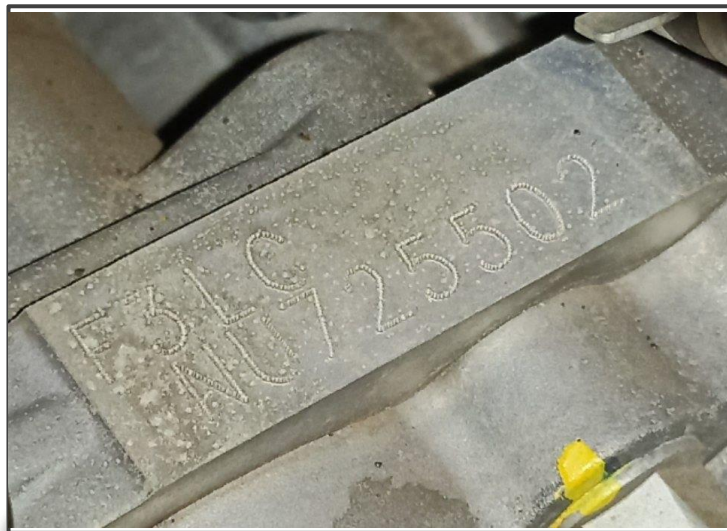
Foto do Número do Motor: **F3LCNU725502**

- ✓ NÃO Apresentava Indícios Evidentes de Adulteração.
- ✓ Motor em Conformidade com a BIN (Base de Identificação Nacional).

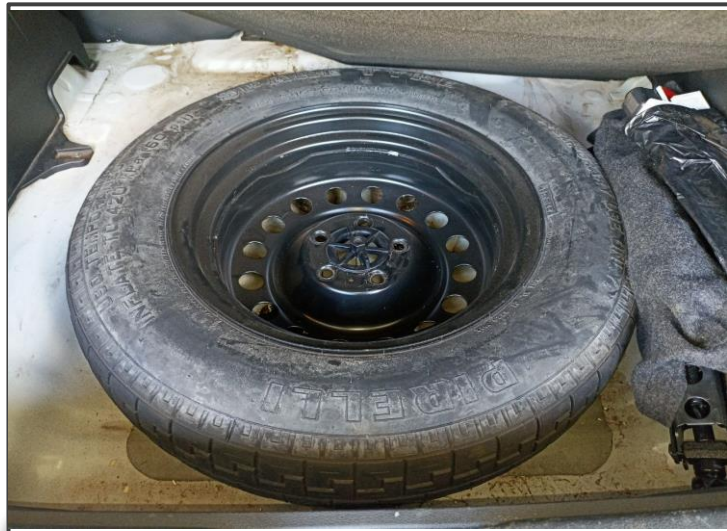
Itens Obrigatórios: Equipamentos Obrigatórios OK

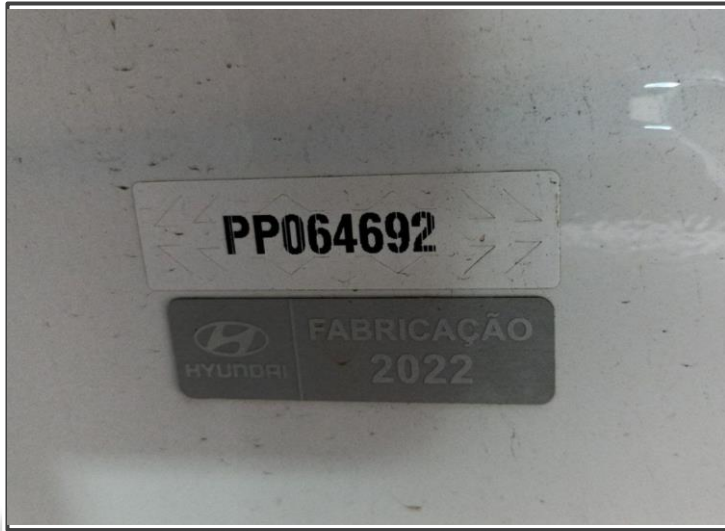
➡ Etiqueta Obrigatória da Coluna da Porta

Coluna da Porta: ✓ Etiqueta Original. Compartimento do Motor: ✓ Etiqueta Original.

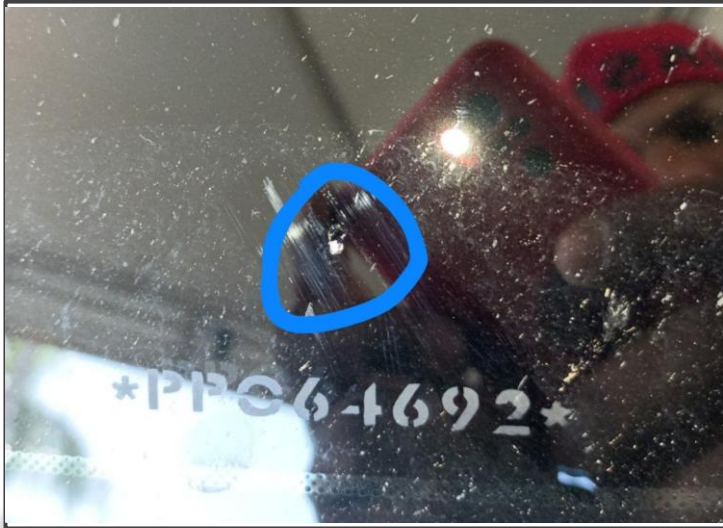
➡ Foto das Condições do vidro dianteiro (Para-brisa)

Observações: PARA BRISA COM BATIDA DE PEDRA CONFORME FOTO EM ANEXO, RECOMENDA-SE A TROCA DO MESMO.
